INFORME PRELIMINAR

EXPEDIENTE 052/2022

INCIDENTE DE AVIACIÓN

FABRICANTE DE LA AERONAVE: **MC DONELL DOUGLAS**
MODELO: **MD80**
MATRÍCULA: **YV 3475**
EXPLOTADOR: **RAVSA**
LUGAR: EN RUTA **AEROPUERTO INTERNACIONAL "SIMON BOLIVAR" DE MAIQUETIA, EDO. VARGAS**
FECHA: **10 DE SEPTIEMBRE DE 2022**
HORA: **17:22 UTC**

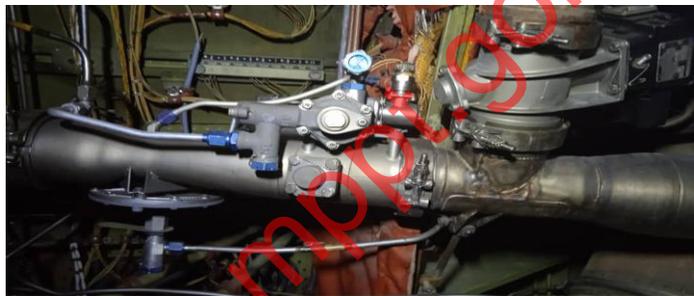
Figura 4 Remoción e instalación flow control Valve.

La Junta investigadora de Accidentes e Incidentes de Aviación Civil (JIAAC) a partir de los hallazgos y evidencias preliminares recabadas pudo determinar que la falla fue generada por mal funcionamiento de la Flow Control Valve y una fuga neumática de ducto, en tal sentido, muy respetuosamente emite las siguientes medidas preventivas:

- Certificado de explotador y especificaciones operacionales.
 - Manifiesto de Pasajeros.
 - Factura de suministro de combustible.
- 7. Se solicitó, Copias de los siguientes documentos a la OMAC-N: 441B. Servicios Técnicos Aeronáuticos del Zulia, C.A:**
- Certificado de la Organización de Mantenimiento Aeronáutico.
 - Lista de capacidades aprobada de la OMAC
 - Manual de procedimientos de la OMAC.
 - Control de Componentes.
 - Registro de Mantenimiento de la Aeronave.
 - Control de Directivas.
 - Orden de Trabajos.
 - Control de Mantenimiento Programados.
 - Guías de Mantenimiento.
- 8. Se realizó inspección a la aeronave YV3475 MD-80 de la empresa RAVSA:**
- Se efectuó trouble shooting de acuerdo al AMM 25-20-00 pág. 115 ítems C (8) flow control Valve.
 - Se efectuó remoción e instalación flow control Valve de acuerdo AMM 21-31-02 pag 203-207 ítems 4B.

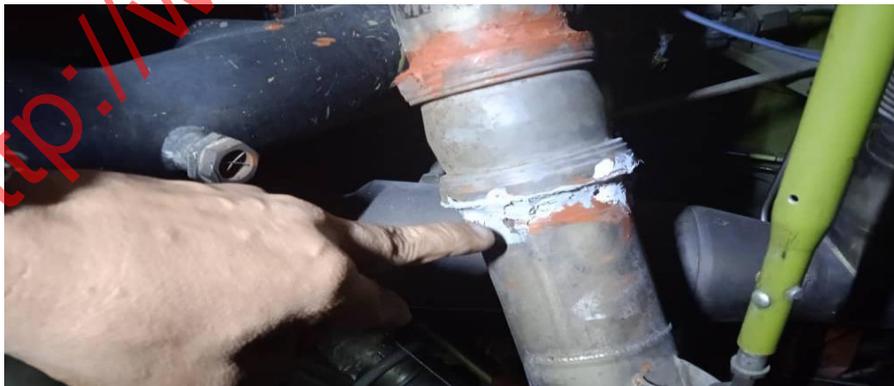
Figura 5 Corrección de fuga neumática de ducto acorde al AMM 20-10-11

- Se efectuó corrección de fuga neumática de ducto acorde al AMM 20-10-11 pág. 207. Quedando satisfactorio.
