# INFORME PRELIMINAR

EXPEDIENTE 053/2022

## INCIDENTE DE AVIACIÓN

FABRICANTE DE LA AERONAVE: THE BOEING COMPANY  
MODELO: 737-200  
MATRÍCULA: YV2823  
EXPLOTADOR: AVIOR AIRLINES, C.A  
LUGAR: AEROPUERTO INTERNACIONAL "SIMÓN BOLÍVAR"  
FECHA: 11 DE SEPTIEMBRE DE 2022.  
HORA: 11:49 UTC

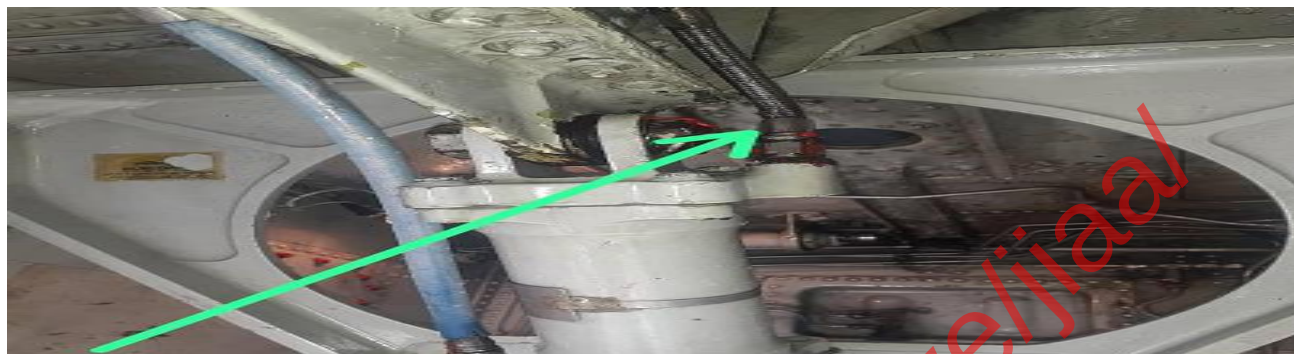
Se realizó verificación del sistema hidráulico para determinar fuga de la línea de aceite hidráulica del tren de nariz, pudiendo determinar que existía fuga externa de fluido hidráulico.

**Figura 3.** Daño de la línea en el conector del fluido hidráulico del tren de nariz de YV2823.

La Junta investigadora de Accidentes e Incidentes de Aviación Civil (JIAAC) a partir de los hallazgos y evidencias preliminares recabadas, pudo determinar la existencia de fuga de aceite hidráulico en la línea del sistema hidráulico A del tren de nariz. En tal sentido, muy respetuosamente emite las siguientes medidas preventivas:

- Desarrollar un Programa de Vigilancia a través de las estadísticas de eventos de la flota de AVIOR AIRLINES, C.A, mediante el Programa de Confiabilidad efectivo aplicado a los componentes instalados en las aeronaves de la flota 737-200.
- Evaluar eventos pasados relacionados a fallas de los sistemas Hidráulicos a fin de verificar la recurrencia de las fallas de estos sistemas en otras aeronaves y cambiar las condiciones de inspección del mismo en cuanto a la receptividad de las acciones del mantenimiento a seguir.

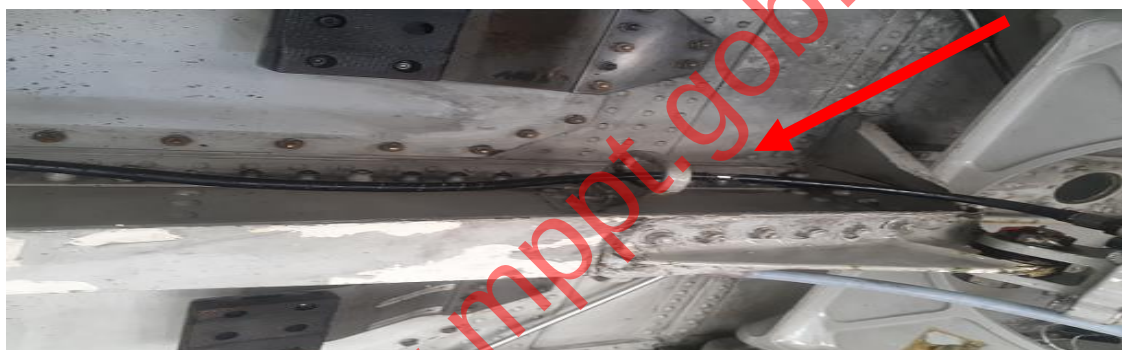
**Figura 4.** Conexión línea hidráulica nueva en el punto de anclaje del tren de nariz YV2823 B737

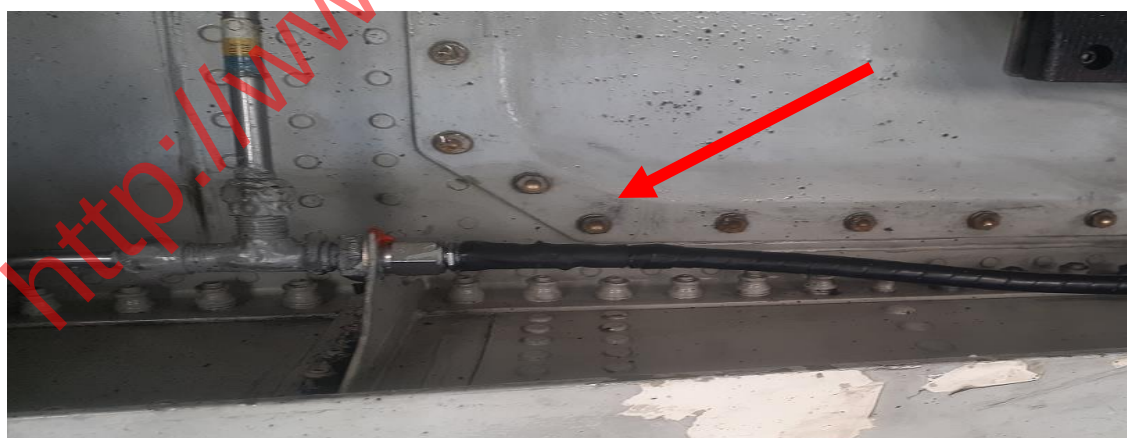
**Figura 5.** Conexión línea hidráulica nueva en el punto de anclaje posterior del tren de nariz YV2823.
