# INFORME PRELIMINAR

EXPEDIENTE 030/2022

## INCIDENTE GRAVE DE AVIACIÓN

MODELO: DC-9-81 (MD81)

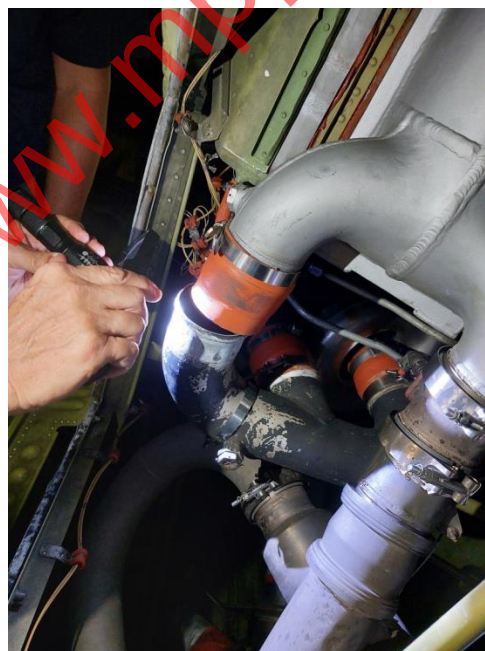
5. Se hizo inspección visual y fijación fotográfica de la condición de la externa de la estructura de la aeronave y motor 1 luego del incidente. Se encontró suelta una unión flexible de la tubería del sistema neumático N° 1 que alimenta al paquete de presurización y aire acondicionado N°1. Se encontró que las abrazaderas utilizadas para fijar esta unión flexible, eran del tipo no frenado.

Foto 1. Unión flexible suelta por desajuste de la abrazadera inferior de sujeción

La JIAAC determinó que la causa más probable del incidente, fue el factor material por desconexión de una unión flexible de las tuberías del sistema neumático N° 1, esta desconexión se produjo por pérdida de la tensión de fijación de las abrazaderas, ya que las abrazaderas empleadas fueron del tipo no frenado.

- Inspeccionar y reemplazar las abrazaderas de fijación de las uniones flexibles, en las tuberías del sistema neumático de las aeronaves serie MD-80, por abrazaderas de tipo frenado.

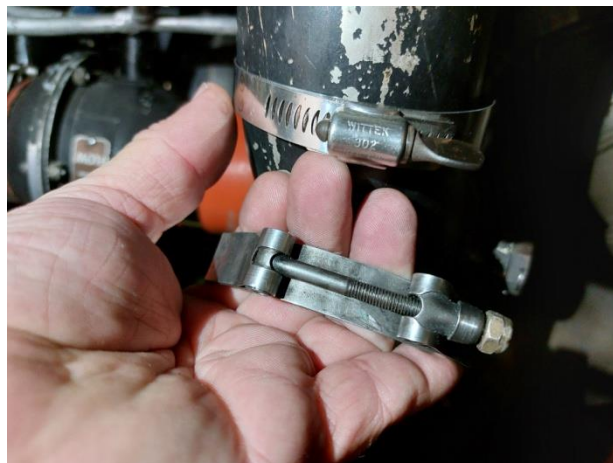
Foto 2. La abrazadera que se desajustó es del modelo que se observa arriba. El modelo de abajo tiene una tuerca frenada que asegura el ajuste de la abrazadera. Sin embargo el fabricante permite el uso de ambos modelos. La JIAAC recomienda el uso del modelo con tuerca frenada en vista de la posibilidad de desajuste de la abrazadera sin tuerca de frenado.

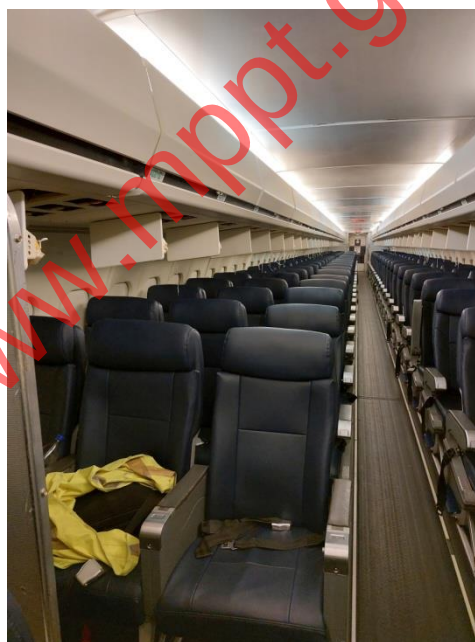
6. En la cabina se observaron numerosas mascarar de oxigeno de los pasajeros desplegadas, pero solamente 6 fueron activadas.

Foto 3. Máscaras de oxigeno desplegadas.

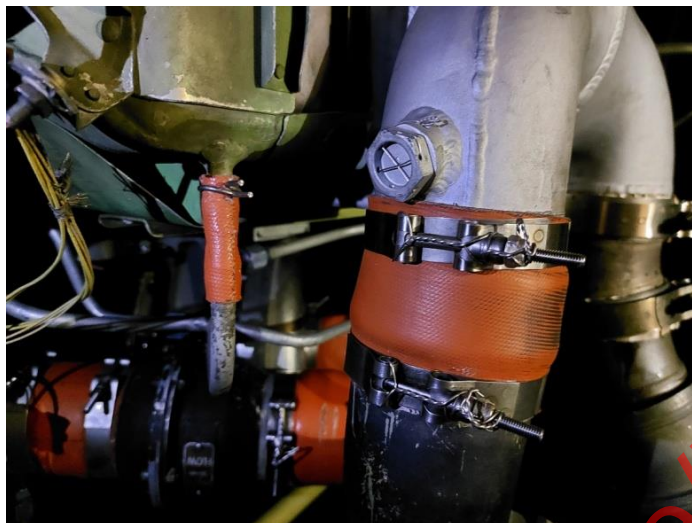
Foto 4. Unión flexible sujeta por abrazaderas frenadas.

7. Se hizo inspección visual y fijación fotográfica de la condición externa del motor 1.
8. Se elaboro cesión de custodia con retención de productos: el motor 1 de la aeronave permanece en custodia de la junta investigadora.
9. Se reemplazaron las abrazaderas de fijación de las uniones flexibles, por abrazaderas de tipo frenado, con el objetivo de asegurar que no se vuelvan a soltar.
