# INFORME PRELIMINAR

EXPEDIENTE 038/2022

## INCIDENTE DE AVIACIÓN

MODELO: **ERJ 190-100IGW**

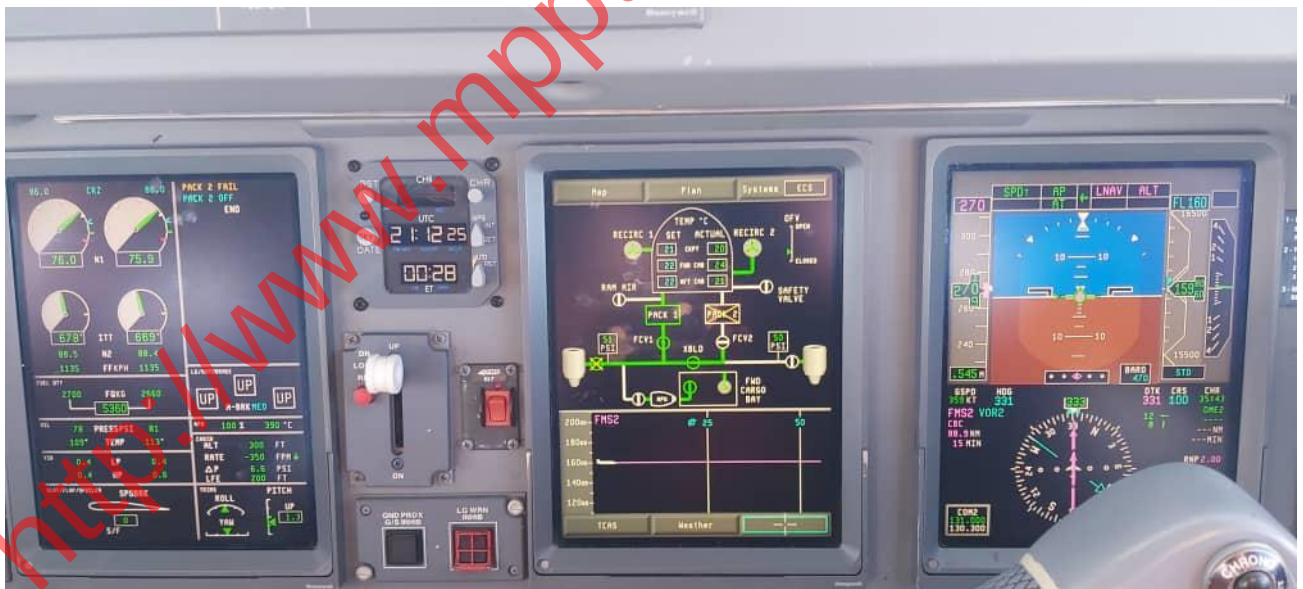
**Fotografía 1. Panel de Control al Momento de la Falla**
