INFORME PRELIMINAR

EXPEDIENTE 039/2022

INCIDENTE GRAVE DE AVIACIÓN

MATRÍCULA: **YV3348**

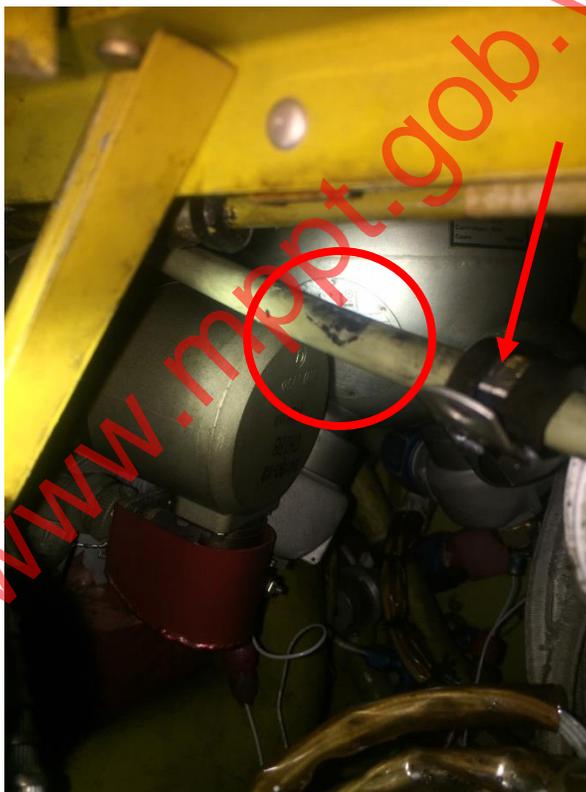
1. Se le solicitó documentación de soporte de información relacionada con el vuelo: plan de vuelo, cálculo de peso y balance de la aeronave para el vuelo, manifiesto de pasajeros, plan de vuelo.
2. Se realizaron entrevistas a la tripulación de mando.
3. Se solicitó la documentación de la aeronave, de la tripulación de mando y los registros de mantenimiento de la aeronave.
4. Se hizo inspección visual y fijación fotográfica de la condición de la externa de la estructura de la aeronave y sistema hidráulico luego del incidente. Se encontró rota una tubería del sistema hidráulico que fue debilitada por el rozamiento con otra tubería. Esta condición se produjo porque una abrazadera de soporte se partió por las vibraciones, quedando libre la tubería hidráulica en esa sección.

Foto1. El círculo señala la rotura producida por el rozamiento contra otra tubería cuando la abrazadera señalada por la flecha se rompió.

La JIAAC determinó que la causa más probable del incidente, fue el factor material por rotura de una tubería del sistema hidráulico causado por el rozamiento con otra tubería.

Inspeccionar y reemplazar las abrazaderas de fijación de las tuberías hidráulicas que se encuentren rotas en los aviones Lear 25D.

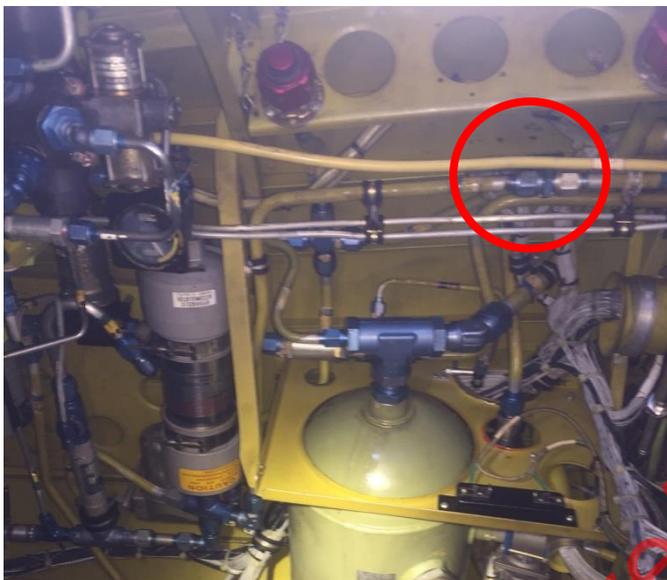
Foto 2. El círculo señala la reparación hecha en la tubería cortando el sector dañado uniendo los dos sectores con un fitting o unión

5. Se reparó la tubería rota haciendo un empalme con un fitting hidráulico, se completó el nivel de líquido hidráulico y se purgaron los distintos actuadores del sistema.
