INFORME PRELIMINAR

EXPEDIENTE 041/2022

INCIDENTE DE AVIACIÓN

MATRÍCULA: **YV1348**

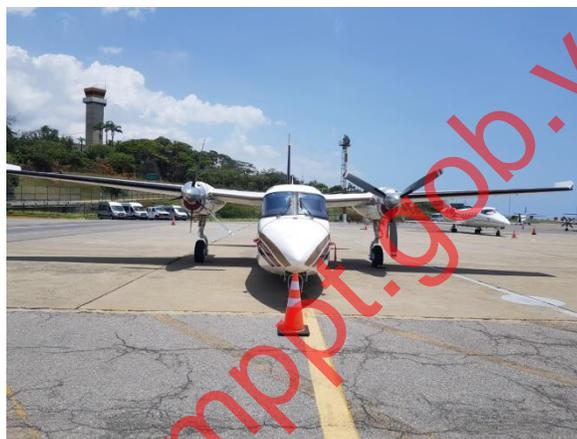
Foto1. Aeronave YV1348 se observa el motor derecho en paso de bandera y el motor izquierdo en paso fino.

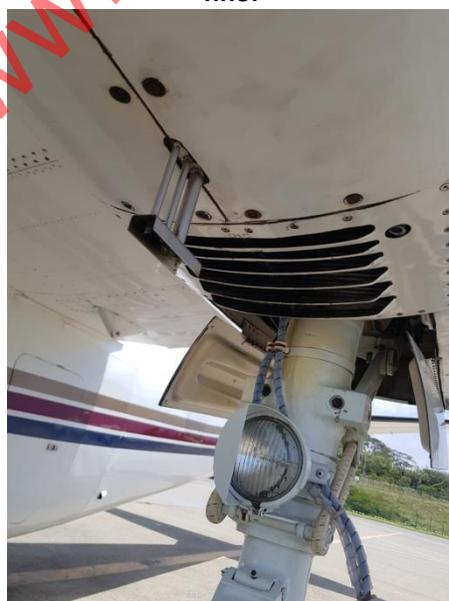
Foto2. Se observa mancha causada por derrame de fluidos y broches de sujeción de las capotas del motor corroídos.

- Inspeccionar condición general de ambos motores: reemplazar abrazaderas rotas, corregir fugas y ajustar parámetros de funcionamiento. Reemplazar broches de fijación de las capotas de ambos motores. Corregir fugas de aceite de ambas hélices.

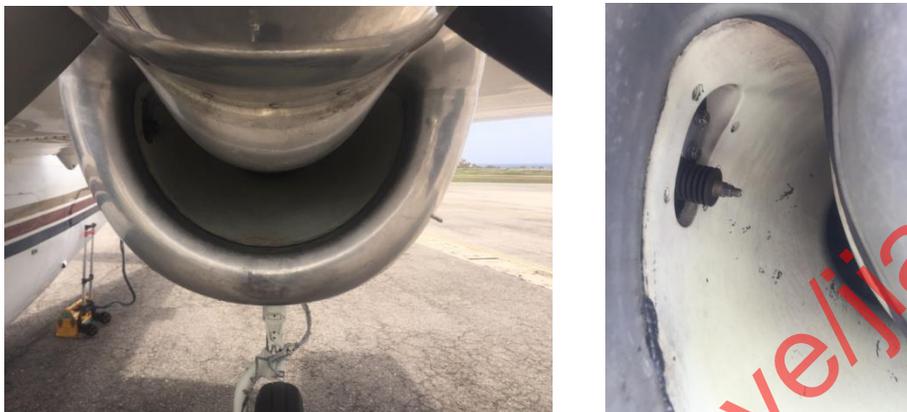
Foto3. Sensor P₂T₂ que suministra señal de presión y temperatura en la entrada de aire del motor a la Unidad de Control de Combustible.

La JIAAC determinó que la causa más probable del incidente, fue el factor material por falla del sensor P₂T₂.

5. En el motor derecho se hizo verificación del recorrido del varillaje de los controles de aceleración y hélice encontrándose dentro de límites normales. Se revisó el filtro P3 encontrándose sin discrepancias. Se hizo reemplazo del sensor P₂T₂ que suministra señal de presión y temperatura en la entrada de aire del motor a la Unidad de Control de Combustible.

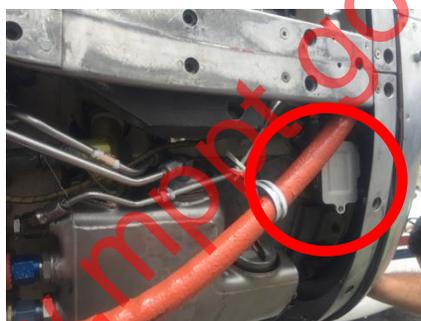
Foto4. Sensor P₂T₂ visto desde el lado externo derecho del motor resaltado por el círculo.
