INFORME PRELIMINAR

EXPEDIENTE 042/2022

INCIDENTE DE AVIACIÓN

INFORME PRELIMINAR DE INCIDENTE DE AVIACIÓN JIAAC EXPEDIENTE N° 042/2022

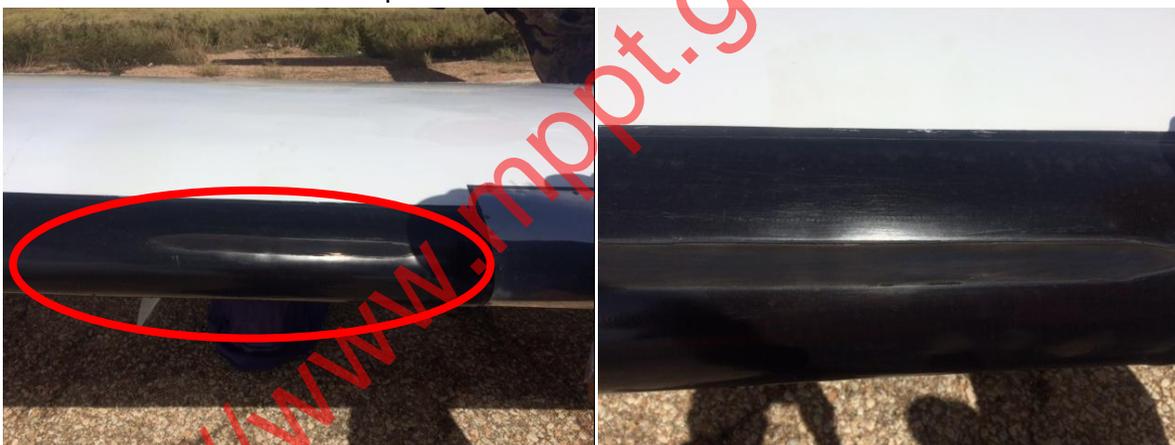
Foto1. Se despegó un strap o guía aerodinámica de goma de la bota antihielo del borde de ataque del ala derecha, se observa el sitio donde estuvo fijado el strap.

La JIAAC determinó que la causa más probable del incidente, fue el factor material por desprendimiento del strap o guía aerodinámica de goma de la bota antihielo del borde de ataque del ala derecha, que al introducirse en el motor derecho causó daños por impacto.

Inspeccionar instalación del strap o guía aerodinámica de la bota antihielo del borde de ataque de las alas de la aeronave YV2932, para corregir defectos de adhesión del componente.

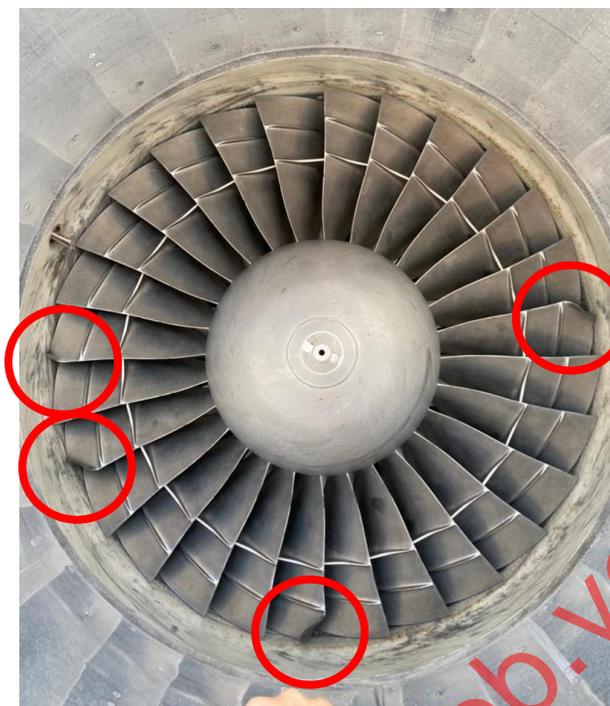
Foto2. Extremos de los alabes del fan doblados por impacto

5. Se reemplazó el sensor dañado y se hizo corrida de potencia del motor derecho comprobando que los parámetros de funcionamiento estaban dentro de límites normales. Se pudo comprobar que la oscilación en la indicación de ITT era causada por el sensor dañado en el impacto con el strap de goma. Se decidió entregar la aeronave al propietario para reparar el motor derecho por daños en el fan.

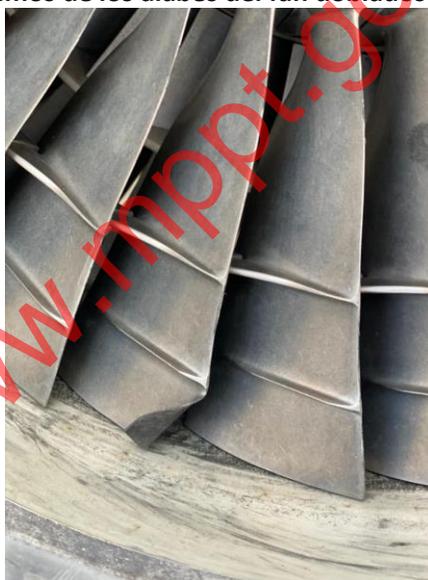
Foto3. Extremo de uno de los alabes del fan doblados por impacto

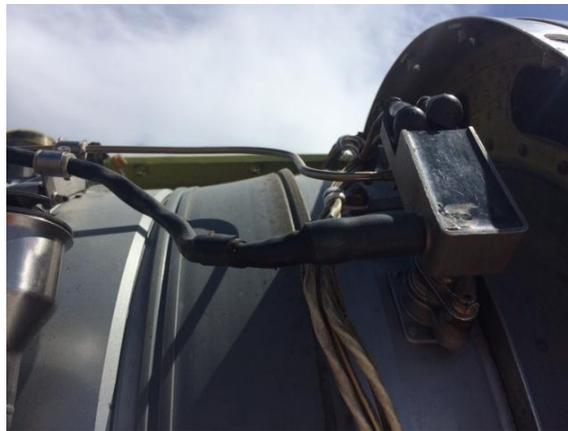
Foto4. Se reemplazó el sensor ITT dañado.
