INFORME PRELIMINAR

EXPEDIENTE 048/2022

INCIDENTE GRAVE DE AVIACIÓN

MATRÍCULA: **YV201E**

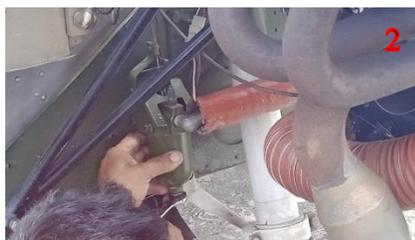
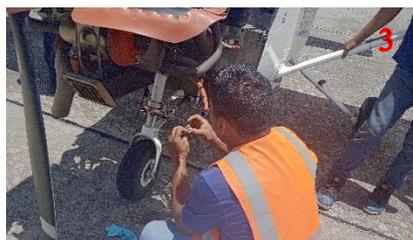
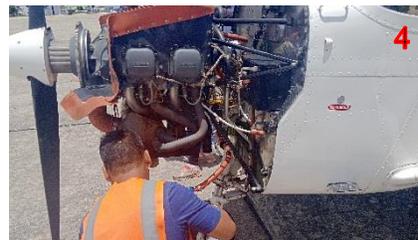
Imagen 2, 3 y 4. Personal de la OMAC N°45 HALCON PARTES, S.A., haciendo revisión de la Planta de Poder de la Aeronave YV 201E

- Durante la revisión hecha en el sitio (SVBL) se encontró que el combustible no poseía contaminación de agua, pero la aeronave estaba trabajando con combustible vehicular, cuando se solicitó la autorización certificada (STC) de la autoridad aeronáutica, los representantes del explotador y de la OMAC indicaron que no la tenían, se les indico que debían realizar las diligencias pertinentes.
- Se encontró el Filtro de Admisión de Combustible del Carburador OBSTRUIDO, se le hizo una limpieza con aire comprimido, lo que soluciono la falla presentada en vuelo.
- Se solicitó a la OMAC, AMM del último servicio realizado al motor, en especial al carburador.
- Se solicitó a la OMAC, AMM de procedimientos de servicio al sistema de carburador, en especial, tiempo de revisión y tipo de revisión al filtro de combustible de admisión del carburador.

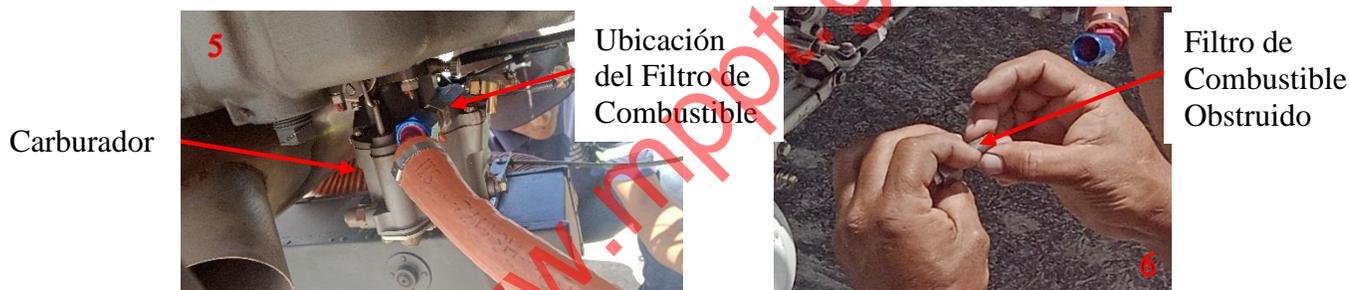
Imagen 5 y 6. Personal de la OMAC retirando la pieza obstruida.
