INFORME PRELIMINAR

EXPEDIENTE 049/2022

INCIDENTE GRAVE DE AVIACIÓN

MODELO: **MD – 83 (DC – 9 – 83)**

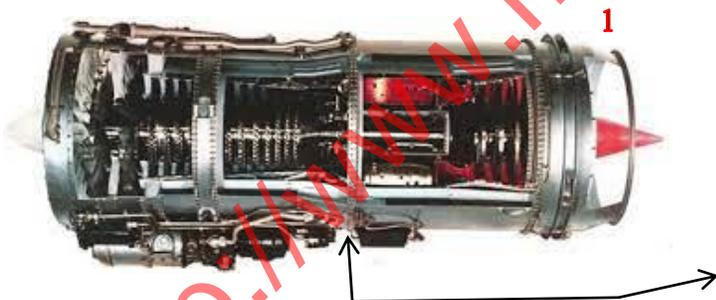
Imagen 1. Turbina Derecha

- Notificación del suceso.
- Se solicitaron los registros de mantenimiento.
- Se solicitó la documentación de la tripulación:
Cedula de identidad, licencia del personal aeronáutico con habilitaciones, certificado médico, Bitácora de vuelo.
- Entrevista a la tripulación.
- Documentos del explotador.
- Certificado de matrícula y Aeronavegabilidad.
- Certificado de conformidad de mantenimiento.
- Certificado de homologación acústica.
- Fijación fotográfica.
- Mesa de trabajo con el personal de mantenimiento.
- La **JIAAC** estuvo presente mientras la OMAC N°475 LASER AIRLINES, C.A., se trasladó al lugar del suceso (SVMI) para realizar las experticias y análisis preliminares correspondientes a la aeronave.
- Durante la inspección de la Turbina Derecha se detectó una fuga en la Línea Hidráulica PT7.
