# INFORME PRELIMINAR

EXPEDIENTE 051/2022

## INCIDENTE DE AVIACIÓN

MODELO: 737-200

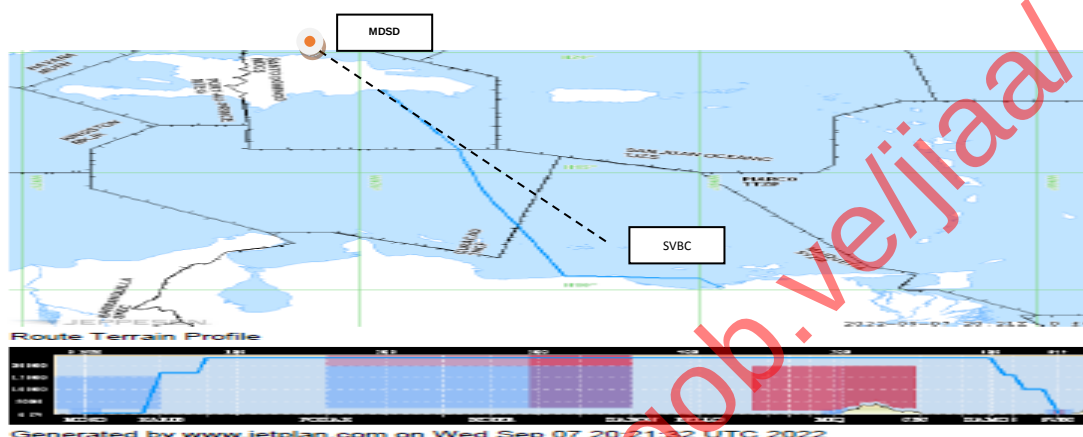
Figura 1. Ruta de Vuelo (MDSD-SVBC) y sitio del suceso.

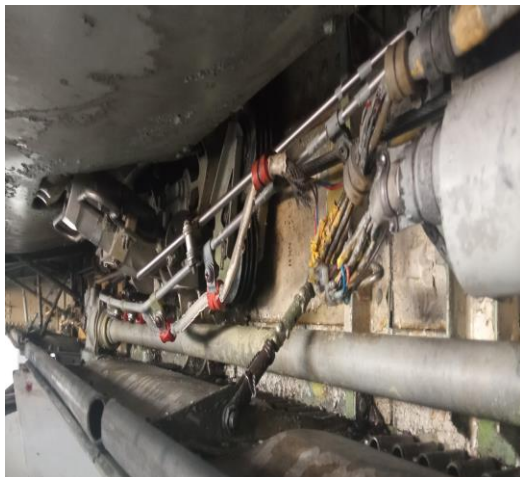
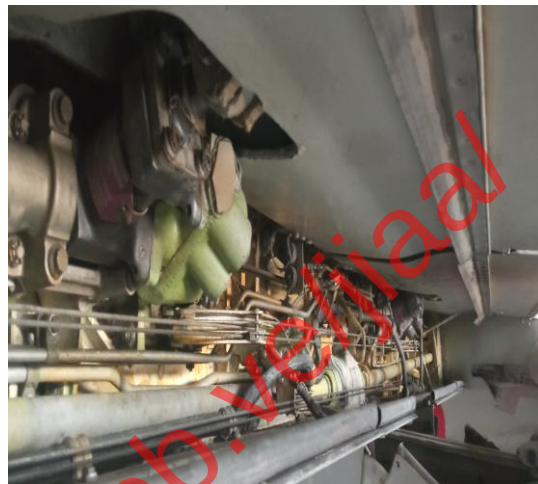
1. Se realizó verificación del sistema para determinar fuga del sistema hidráulico pudiendo determinar que no existía fuga externa de fluido.

**Figura 4.** Inspección Externa del Plano Derecho de YV2823 B737 200.

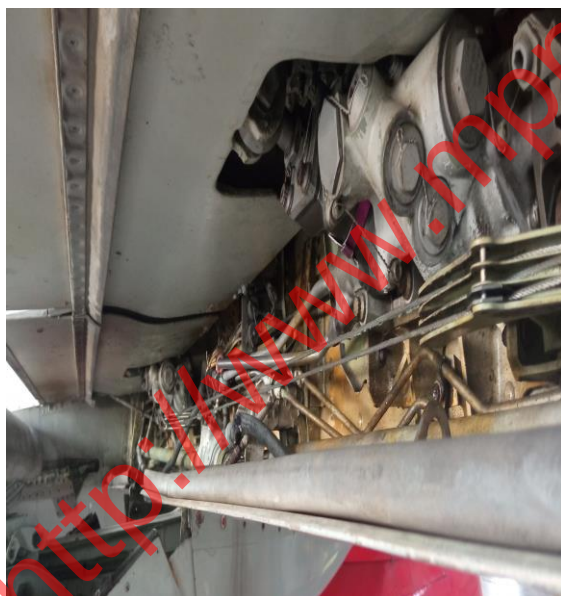
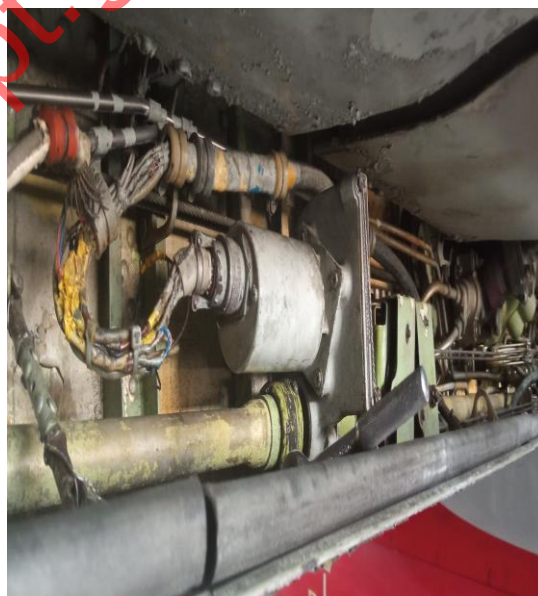
**Figura 5.** Inspección Externa del Plano Izquierdo de YV2823 B737 200.

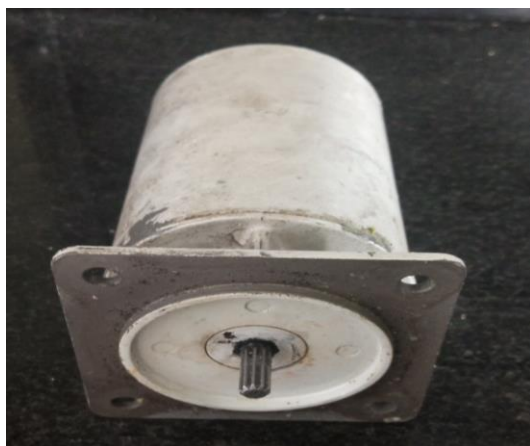
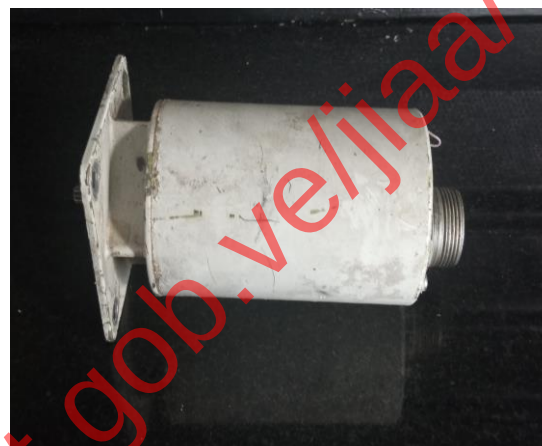
2. Se realizó caza falla acorde al Manual de Mantenimiento Capitulo 27-58-01 pagina 10/102 encontrando el Transmitter de Posición defectuoso; se reemplazó Transmitter de Posición de Flaps LH según AMM 27-58-12; se efectuó ajuste y chequeo operacional del Transmitter LH según AMM 27-58-01.

**Figura 6.** Flap Position Transmitter del YV2823 B737 200

La Junta investigadora de Accidentes e Incidentes de Aviación Civil (JIAAC) a partir de los hallazgos y evidencias preliminares recabadas, pudo determinar que el Flap Position Transmitter estaba inoperativo y no enviaba la señal evitando la apertura de los Flap de manera correcta. En tal sentido, muy respetuosamente emite las siguientes medidas preventivas:

- Desarrollar un Programa de Vigilancia a través de las estadísticas de eventos de la flota de AVIOR AIRLINES, C.A, mediante el Programa de Confiabilidad efectivo aplicado a los componentes instalados en las aeronaves de la flota 737-200.
- Evaluar eventos pasados relacionados a fallas de los transmisores de posición de los Flaps a fin de verificar la recurrencia de las fallas de este componente en otras aeronaves y cambiar las condiciones de inspección del mismo en cuanto a la receptividad de las acciones del mantenimiento a seguir.

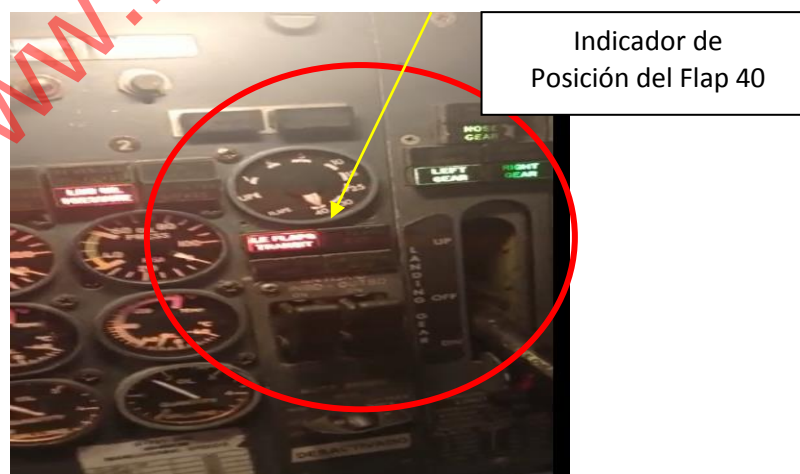
Indicador de  
Posición del Flap 40

3. Se realizó Chequeo de asimetría de los Flaps LH – RH según AMM 27-51-01 pagina 501, el cual operó en condiciones normales.

**Figura 7.** Indicador del Flap emitiendo señal e indicaciones correctas

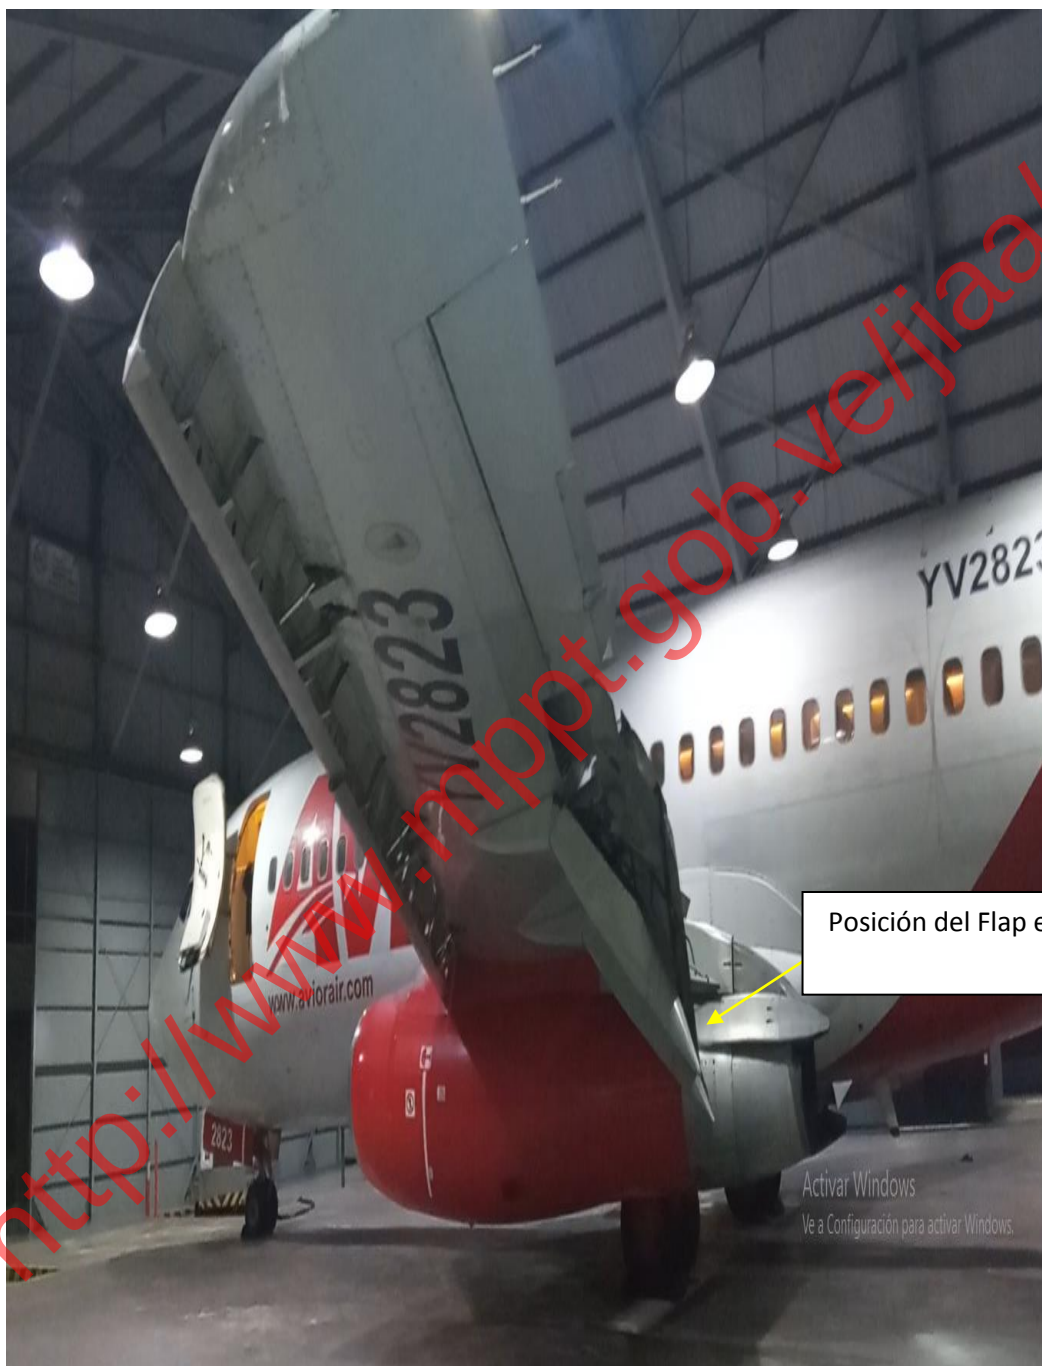
4. Se verificó y certificó el funcionamiento del sistema Hidráulico de los Flap de acuerdo a Manual de Mantenimiento.

**Figura 8.** Verificación de funcionamiento Flap Izquierdo.

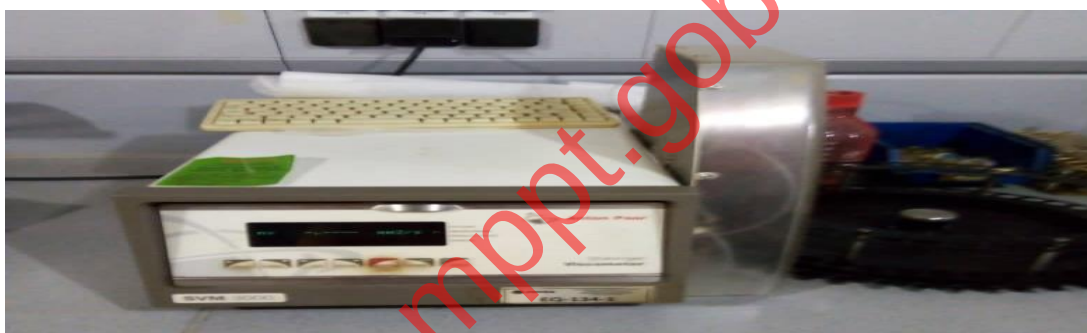
**Figura 10.** Análisis de Viscosidad del Aceite Hidráulico.

Análisis del agua: 0,005% (50ppm). La Tira de Cobre 1ª. Sin presencia de Agente Corrosivo, y la viscosidad al 40°C: 8,532cts.n conclusión: No se encontró muestras de contaminación del Aceite.

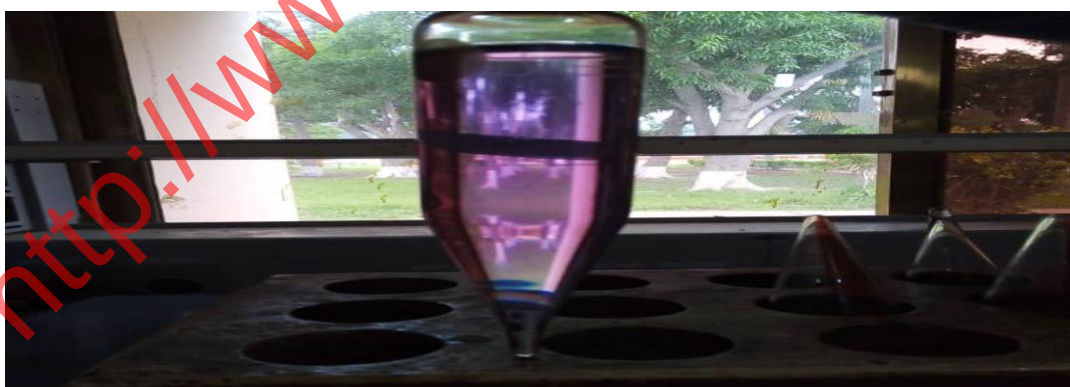
**Figura 11.** Análisis del Agua al aceite hidráulico.
