INFORME PRELIMINAR

EXPEDIENTE 029/2022

INCIDENTE DE AVIACIÓN

MATRÍCULA: **YV198E**

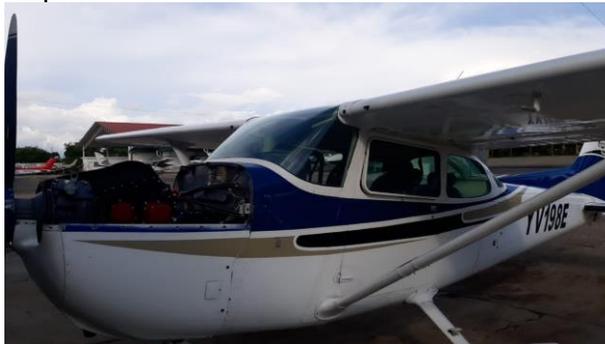
- El nivel de combustible de la aeronave era superior a tres cuartos de tanque, en los tanques derecho e izquierdo.

Foto1. Experticia de la aeronave YV198E

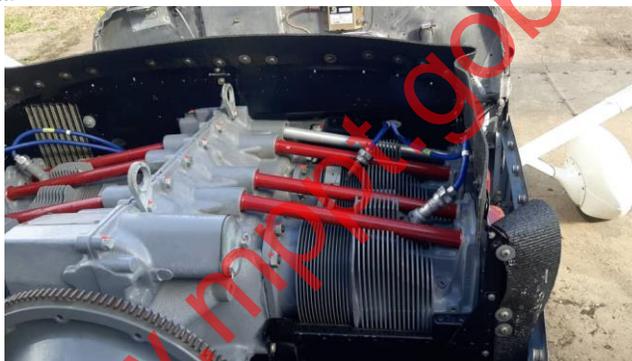
- No se observó presencia de agua en las muestras de combustible tomadas al tanque derecho, al tanque izquierdo y al filtro del sistema de combustible.
- Se hizo prueba del sistema de encendido comprobando que los cables de electricidad que alimentan las bujías, conducían suficiente corriente eléctrica produciendo chispa al ser acercados a tierra.

Foto2. prueba del sistema de encendido.

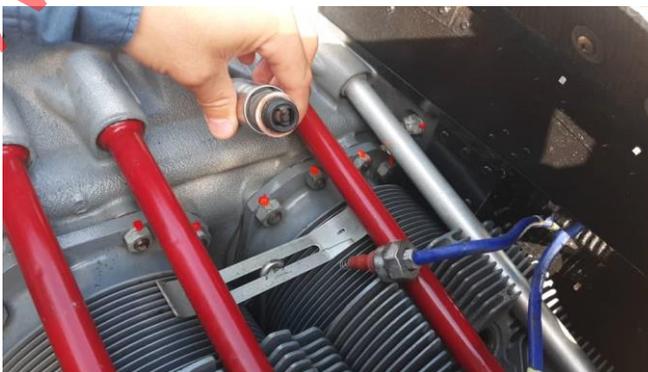
- Se comprobó que los balancines de las válvulas de admisión y escape de todos los cilindros se movían correctamente de acuerdo a los tiempos del ciclo del motor.
- Al removerse las bujías de los cilindros 1, 2, 3, 4, 5 y 6 se observó en ellas presencia de carbón.

Foto3. Bujías con residuos de carbón

El funcionamiento irregular del motor que obligó al piloto a tomar la decisión de retornar al aeropuerto de salida, probablemente tuvo su origen en una capa de carbón recubriendo las bujías. El carbón dificulta la formación del arco eléctrico en los electrodos de la bujía, ocasionando falla de encendido de la mezcla aire combustible. La formación de esta capa de carbón es indicador de una mezcla aire-combustible muy rica.

La JIAAC determinó que la causa más probable del incidente, fue el factor material por falla de accesorios del motor que ocasionaron recubrimiento de carbón a las bujías del motor.

- Se limpiaron las bujías con gasolina removiendo el carbón, volviéndose a colocar.
- Al encender el motor y operarlo en distintas RPM se comprobó que se había corregido el funcionamiento irregular.

- Se recomienda hacer revisión y mantenimiento del sistema de inducción y carburador de la aeronave.
