# INFORME PRELIMINAR

EXPEDIENTE 031/2022

MODELO: **737-2A1**

MATRÍCULA: **YV3471**

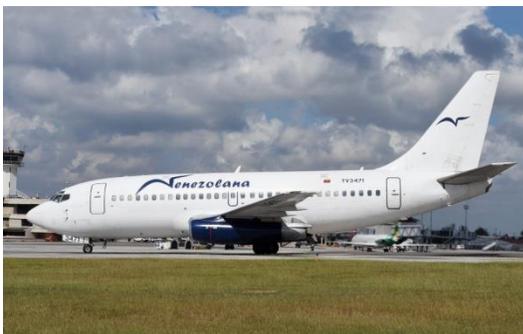
Foto 1. Aeronave YV3471.

1. Se realizó inspección visual y registro fotográfico al Motor N°1, Marca: P&W, Serial: **707186**, Modelo: **JT8D-17**.

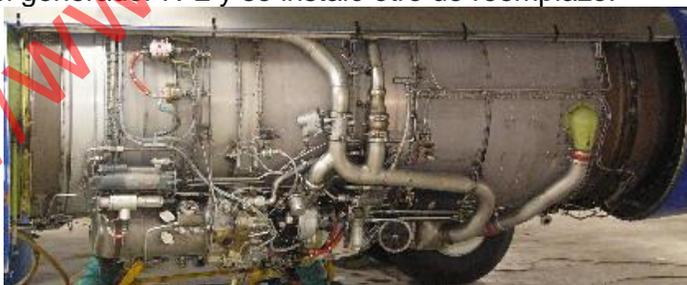
1. Se pudo constatar en las bitácoras del avión que no posee reportes anteriores asociados del generador N°2.
2. Se desmontó el generador N°2 y se instaló otro de reemplazo.

Foto 2. Sustitución del generador N°2

La JIAAC determinó que la causa más probable del incidente, fue el factor material por falla del generador N°2 y descalibración del sistema de control del APU.

- Se recomienda hacer revisión del sistema eléctrico de la aeronave con énfasis en los generadores 1 y 2, así como el generador del APU en cada inspección diaria.

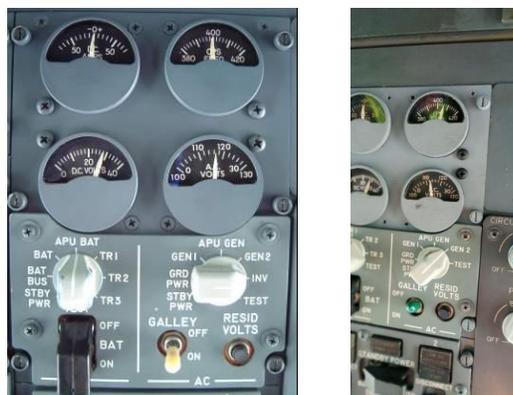
3. Se realizó chequeo del sistema de control del APU, calibrando algunos parámetros que se encontraban fuera de ajuste.
4. Se realizó prueba funcional del generador 2 con el motor 2 encendido y se realizó prueba funcional del generador del APU con el APU encendido.

Foto 3. Prueba funcional del sistema eléctrico.
