INFORME PRELIMINAR

EXPEDIENTE 037/2022

INCIDENTE GRAVE DE AVIACIÓN

FABRICANTE DE LA AERONAVE: **BOEING AIRCRAFT COMPANY**
MODELO: **737-3H4**
MATRÍCULA: **YV645T**
EXPLOTADOR: **RUTAS DE AEREAS, C.A. (RUTACA)**
LUGAR: **AEROPUERTO INTERNACIONAL "SIMON BOLIVAR" DE
MAIQUETIA, ESTADO LA GUAIRA**
FECHA: **11 DE JULIO DE 2022.**
HORA: **16:34 UTC**

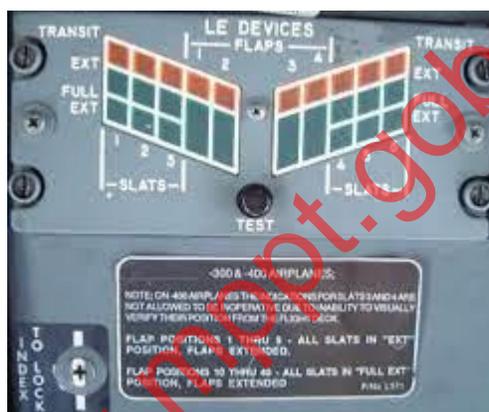
Fotografía 2. Reloj de configuración de Flaps en el Panel de Control

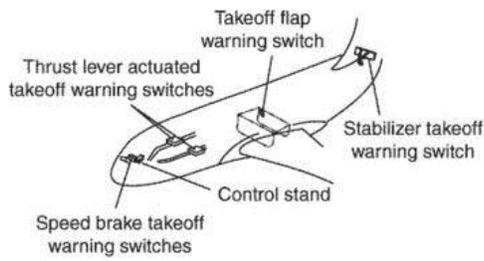
Fotografía 3. Diagrama del Sistema de T/O Warning

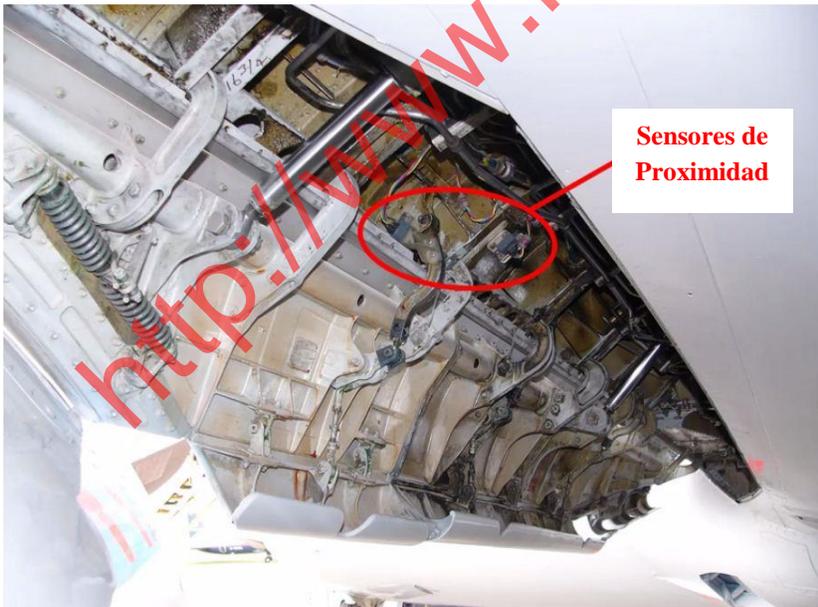
Fotografía 4. Ubicación de los Sensores de Proximidad
