# INFORME PRELIMINAR

EXPEDIENTE 013/2022

## ACCIDENTE DE AVIACIÓN

MATRÍCULA: **YV1618**

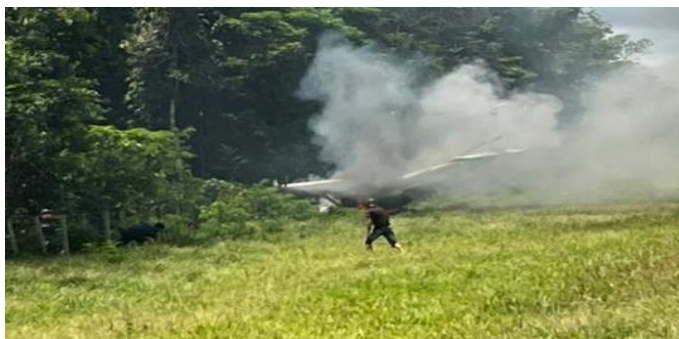
**1 Al momento de Aterrizaje**

1. Al momento de aterrizar, y salir de pista, se observa humo denso saliendo de la cabina

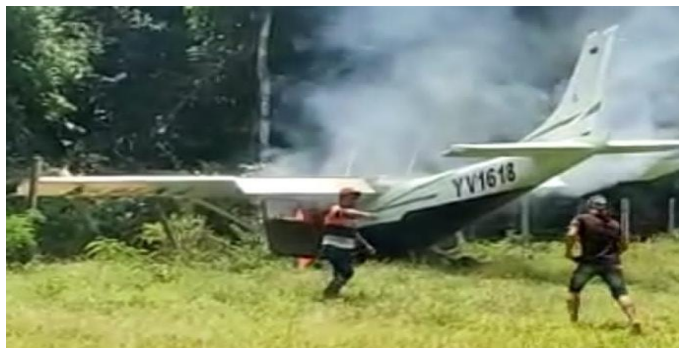
**2 Inicio de fuego en la aeronave**

2. Aeronave totalmente destruida por el fuego

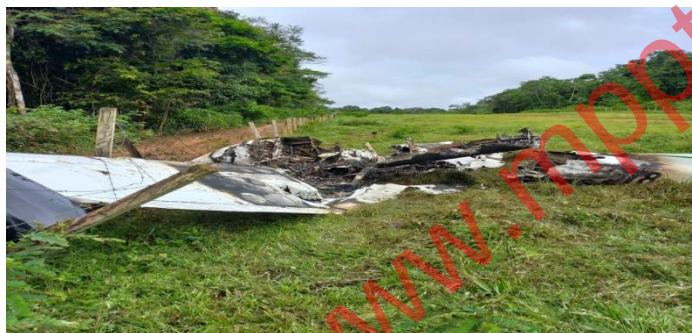
**3 Restos de la aeronave.**

3. Aeronave con fuego en compartimiento de motor y cabina.

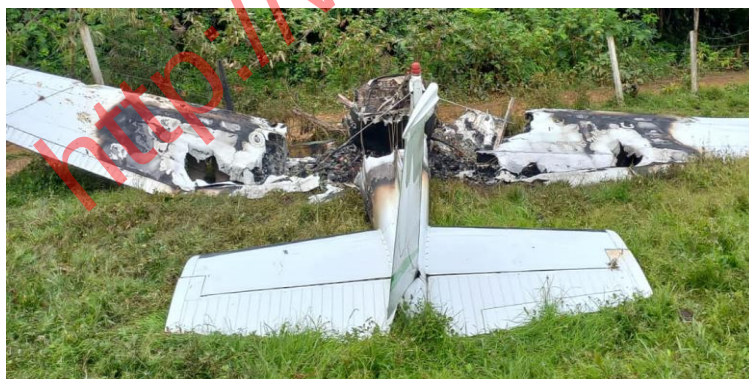
**4 Restos de la Aeronave**

4. Vista completa del estado final de la aeronave luego del fuego.
