# INFORME PRELIMINAR

EXPEDIENTE 015/2022

## INCIDENTE GRAVE

## INFORME PRELIMINAR DE INCIDENTE GRAVE JIAAC EXPEDIENTE N°.015/2022

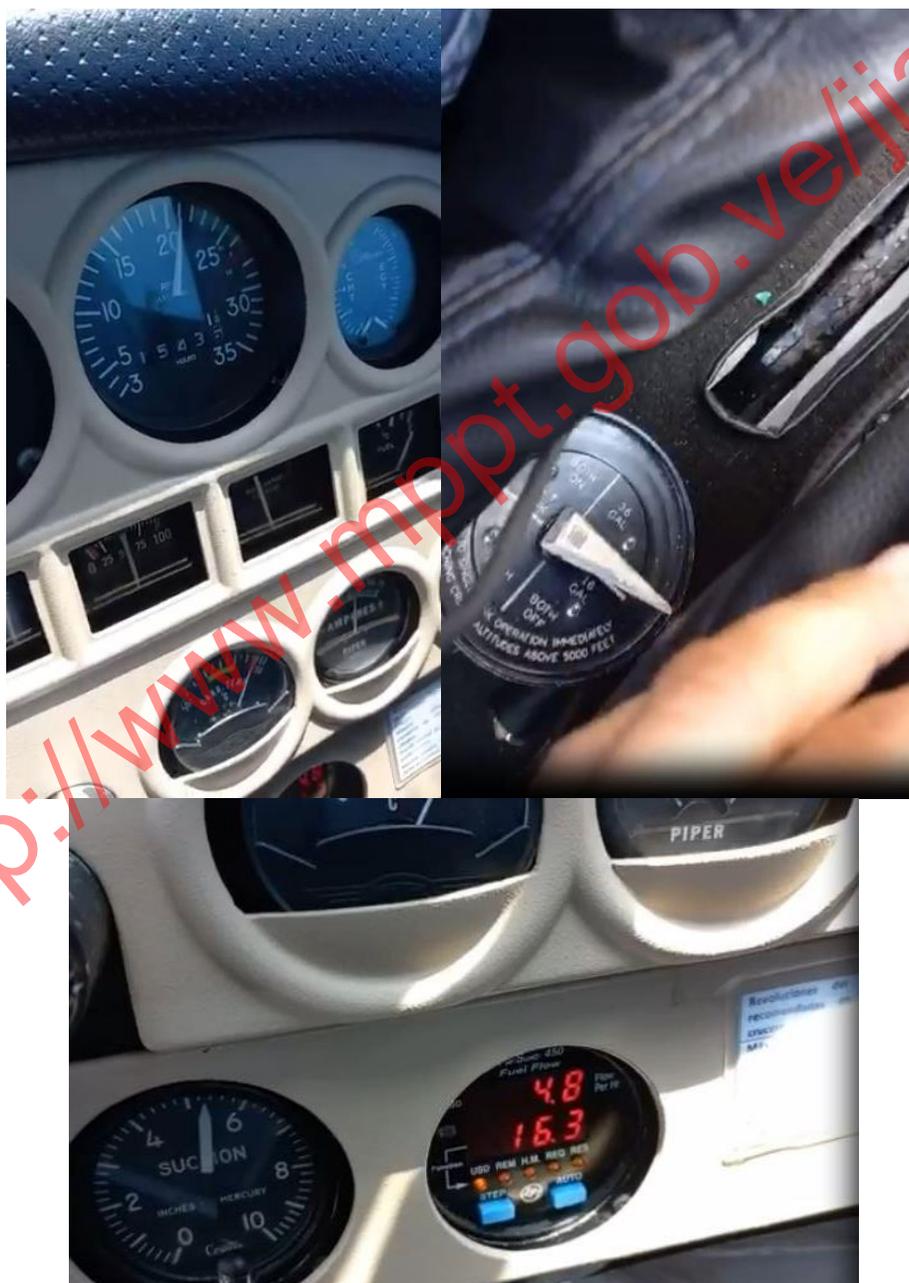
El día 03 de Abril de 2022, la aeronave con matrícula: **YV184E**, Fabricante: **CESSNA AIRCRAFT CO.**, Modelo: **172E**, Serial: **17251417**, propiedad de **SOCIEDAD CIVIL INSTITUTO DE ESPECIALIDADES AERONAUTICAS**, con plan de vuelo de entrenamiento desde el **AEROPUERTO HIGUEROTE, HIGUEROTE, EDO. MIRANDA (SVHG)**, hacia la **AEROPUERTO INTERNACIONAL DEL CARIBE "GENERAL SANTIAGO MARIÑO", EL YAQUE, EDO. NUEVA ESPARTA (SVMG)**; durante la fase de crucero, en ruta Higueroate-Margarita, después de una hora de vuelo nivelado a Ft095, la tripulación observó indicación de alta temperatura en los instrumentos seguido de pérdida de potencia; posteriormente el piloto al mando tomó la decisión de ir rumbo a la tortuga por prevención, notificando a la controladora de tránsito aéreo Barcelona de la situación, durante la ejecución del procedimiento los pilotos observaron oscilaciones (disminución de RPM) sospechando englamamiento del carburador, procediendo a realizar el cambio de selectora de combustible y colocar el calentador del carburador para tratar de solventar la falla (la misma se mantuvo), al bajar al nivel a Ft 055 el motor comenzó a recuperar las RPM, debido a la confusión que tenían los pilotos con respecto a los instrumentos, solicitaron a la controladora de tránsito aéreo sobrevolar la tortuga para ejecutar procedimiento de verificación ya que la temperatura del carburador indicaba que no era posible la formación de hielo, la controladora de tránsito aéreo

preguntó: “¿Capitán, usted se está declarando en emergencia?” El piloto respondió que no, seguidamente orbitaron la isla durante diez minutos y los parámetros volvieron a la normalidad, el piloto al mando tomó la decisión de aterrizar para verificar visualmente el estatus del carburador ya que tenía varias interrogantes asociadas a la falla, fuga de combustible o filtro obstruido, motivo por el cual solicitó autorización a la controladora de tránsito aéreo para aterrizar en la isla de la tortuga, resultando la aeronave sin daños y sus ocupantes ilesos.

### Fotografía 1. Lectura de los instrumentos al momento del suceso
