INFORME PRELIMINAR

EXPEDIENTE 017/2022

INCIDENTE DE AVIACIÓN

MODELO: **SA227-TT**

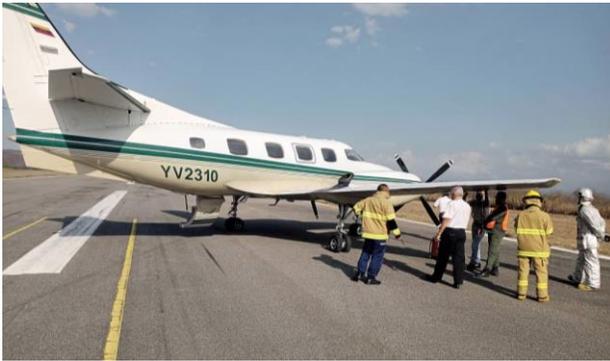
1 Aeronave en pista luego de aterrizar

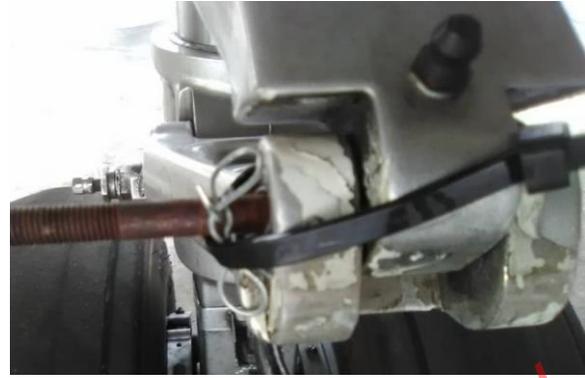
4 Trabajo improvisado para movilizar la aeronave

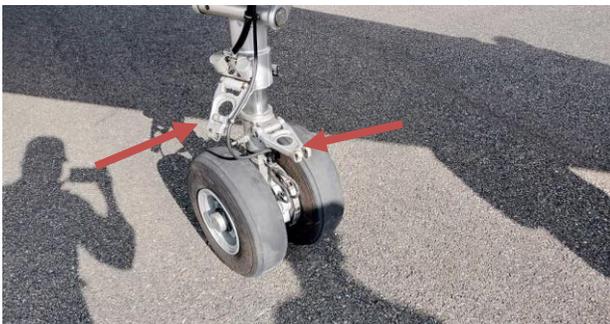
2 Mecanismo de sujeción de pierna derecha suelto

La Junta Investigadora de Accidentes e Incidentes de Aviación Civil (JIAAC), enmarcada en las investigaciones realizadas inicialmente determinó que, la **causa probable** del incidente pudo ser el factor material debido a **la fractura del perno de sujeción de tren de aterrizaje derecho** y como **factor contribuyente**, la falta de inspección visual del sistema y sus componentes antes de la realización del vuelo.

1. Implementar un procedimiento efectivo que permita la verificación regular del estado físico de la aeronave y sus componentes antes de realizar el vuelo.
2. Implementar procedimientos que garanticen la continuidad de la aeronavegabilidad de los equipos en aeródromos donde la empresa no cuenta con personal calificado para realizar tareas de mantenimiento aeronáutico.
3. Implementar procedimientos para registrar y monitorear inspecciones de pre vuelo por parte de las tripulaciones.
4. Exigir a sus proveedores de mantenimiento aeronáutico un exhaustivo y riguroso control de componentes con vida limitada, así como el debido cumplimiento de las tareas programadas y, service bulletins y directivas de aeronavegabilidad.

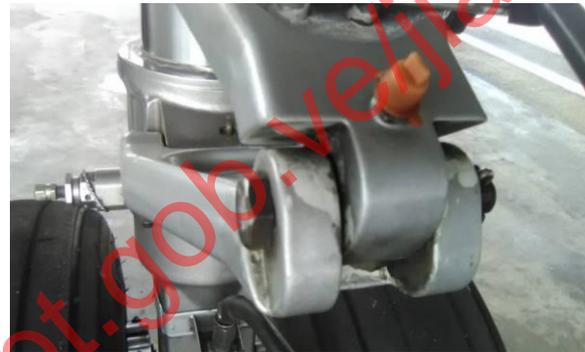
5 Posición original del perno en tren izquierdo

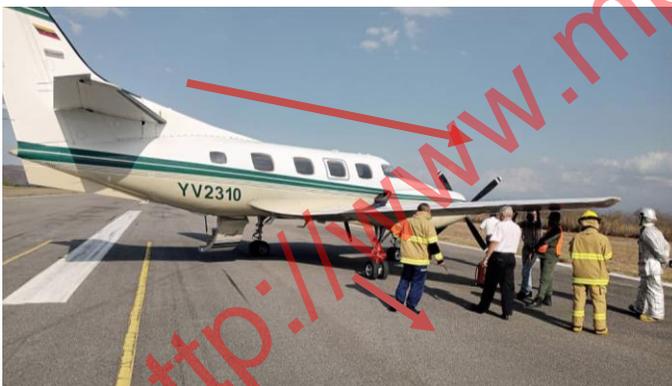
3 Posición de tren derecho respecto a la aeronave

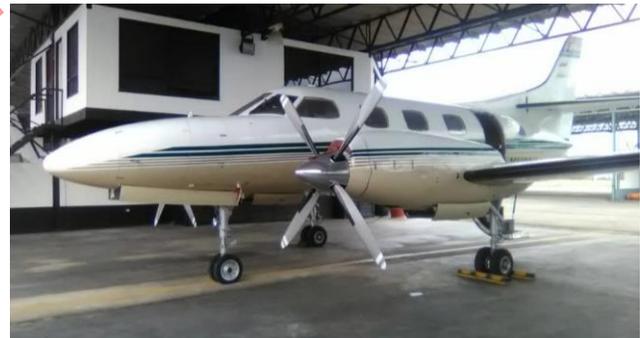
6 Aeronave en hangar para reparación
