INFORME PRELIMINAR

EXPEDIENTE 021/2022

MODELO: **DC-9-82**

MATRÍCULA: **YV3499**

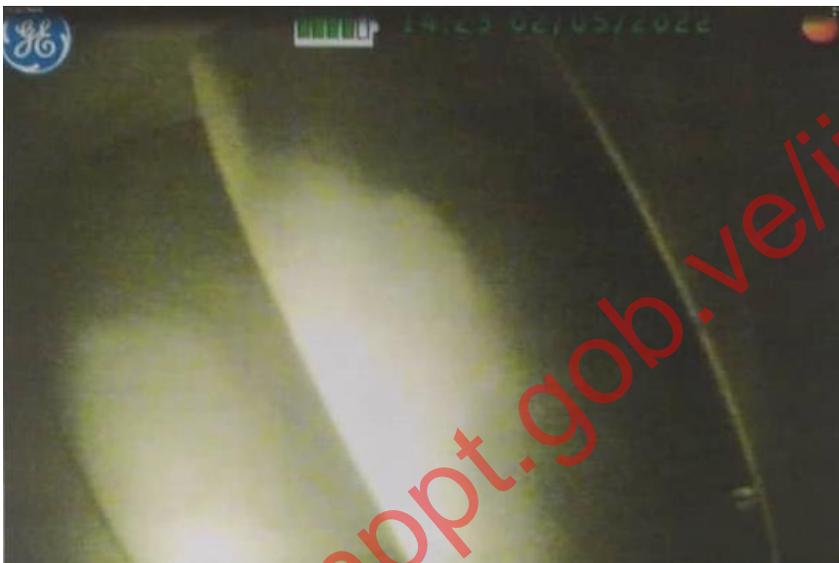
1. LPC

Se observó sin daños al momento de la Inspección.

Fotografía 1. LPC, sin daño

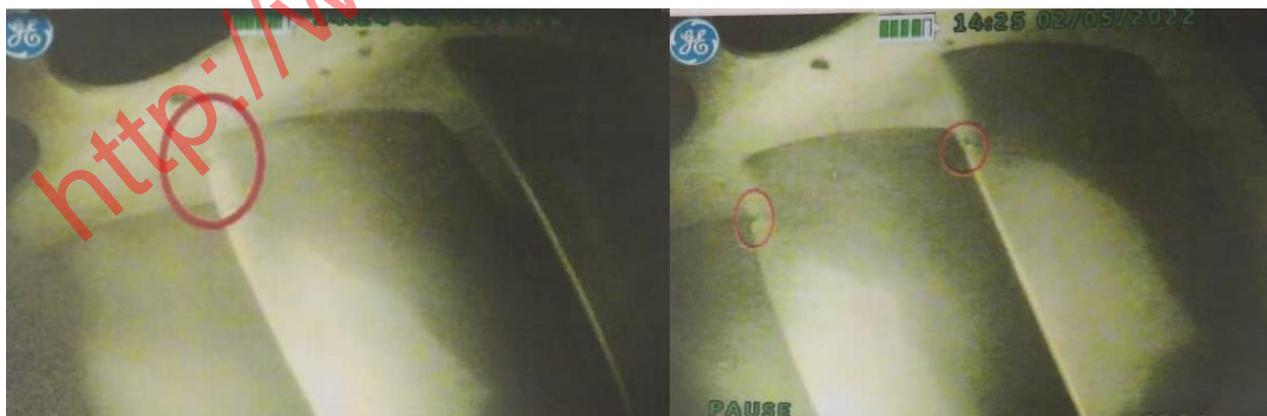
2. HPC

Se observó un pequeño dent en 7 alabes en el borde de ataque (dentro de los limites), de acuerdo a la referencia técnica; al momento de la inspección.

Fotografía 2. HPC, Dents en el borde

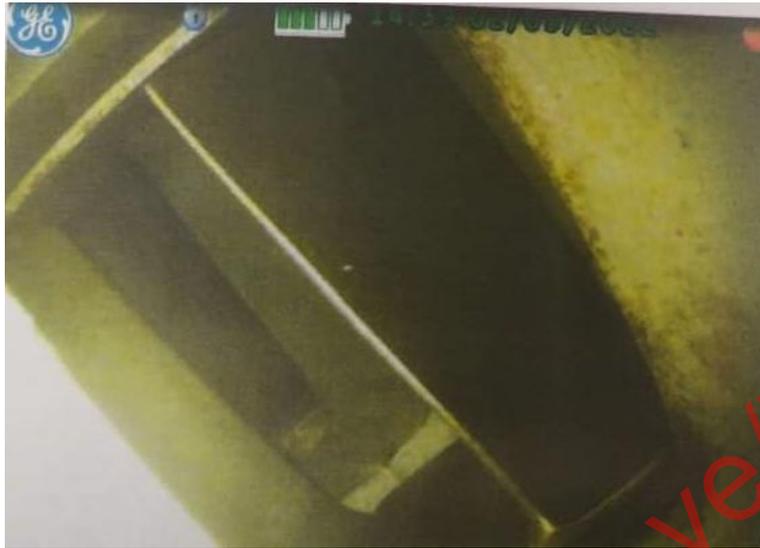
3. HPC

Se observó sin daños al momento de la Inspección.

Fotografía 3. HPC, sin daño

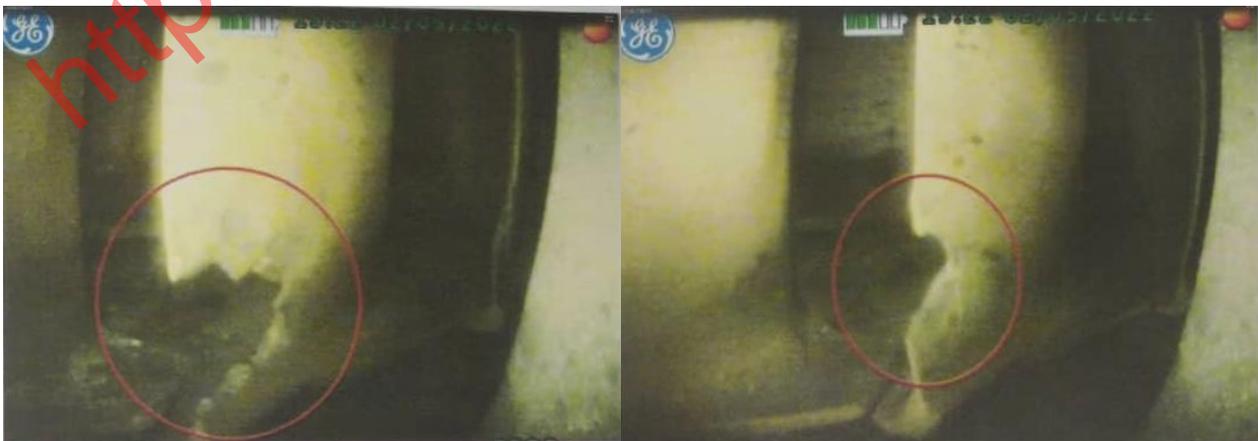
6. HTP

Se observó 2 alabes partidos y el resto presentan daños en su totalidad (fuera de límites) de acuerdo a la referencia técnica.

Fotografía 4. HTP, daño en el borde de fuga de los alabes (fuera de los límites)

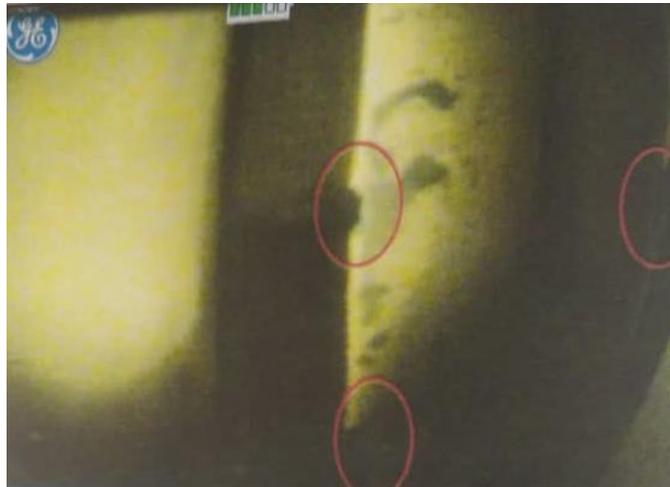
Fotografía 5. HTP, daño en el borde de fuga de los alabes (fuera de los límites)

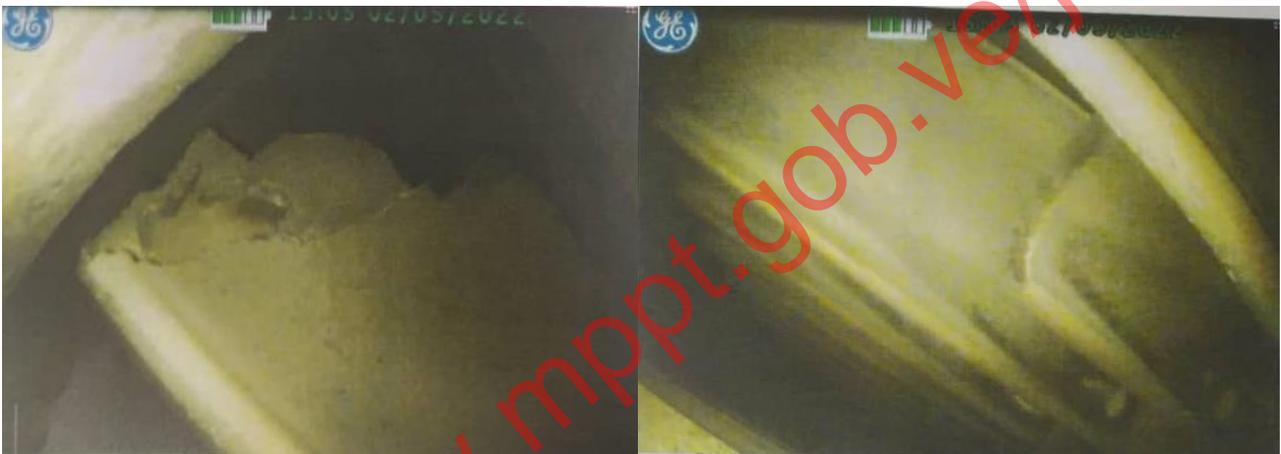
Fotografía 6. HPT. Alabe partido

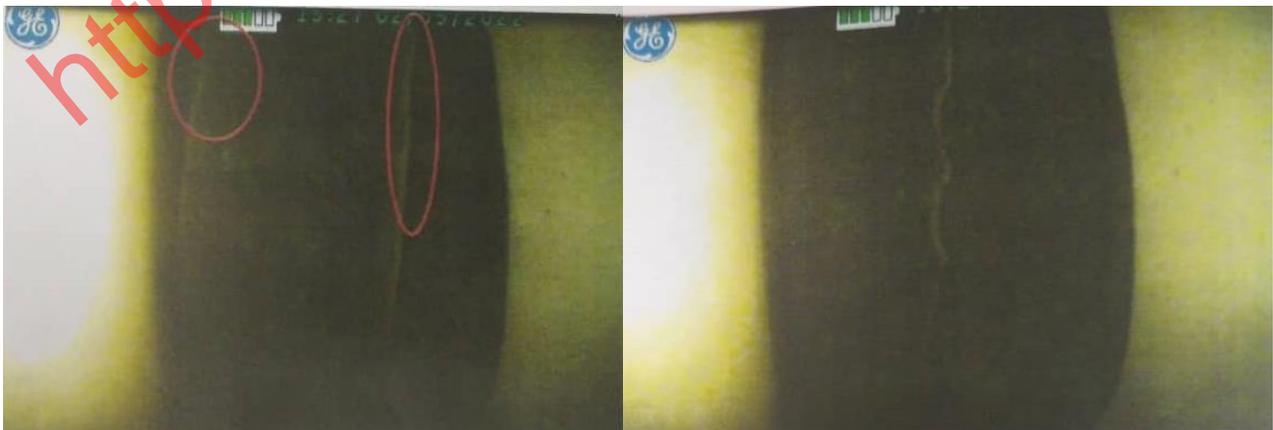
7. LPT

Se observaron todos los alabes con dents, nicks, material faltante y rajadura en todos los alabes (fuera de límites) de acuerdo a la referencia técnica, al momento de la inspección.

Fotografía 7. LPT, daños en los alabes (fuera de los límites)

1. El motor izquierdo de la aeronave se removió para ser enviado a shop visit mediante la orden de servicio OS 2022-05-012, para su reparación.
2. El motor izquierdo de la aeronave se mantiene bajo custodia de la JIAAC mientras continúe el proceso de investigación y se determine la causa raíz del evento.

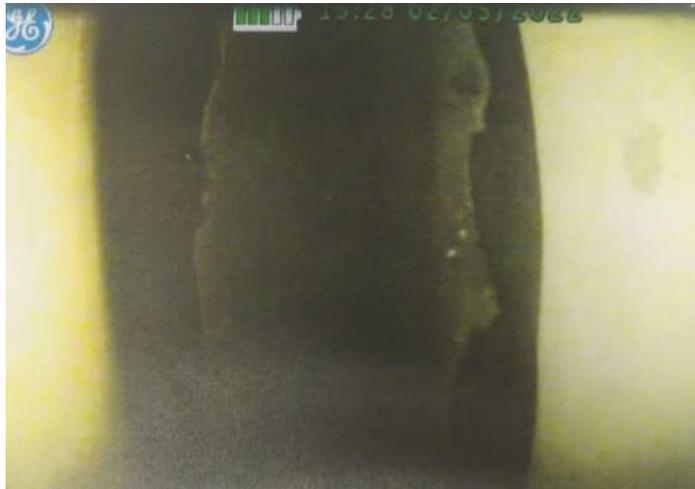
Fotografía 8. LPT, daños en los alabes (fuera de los limites)

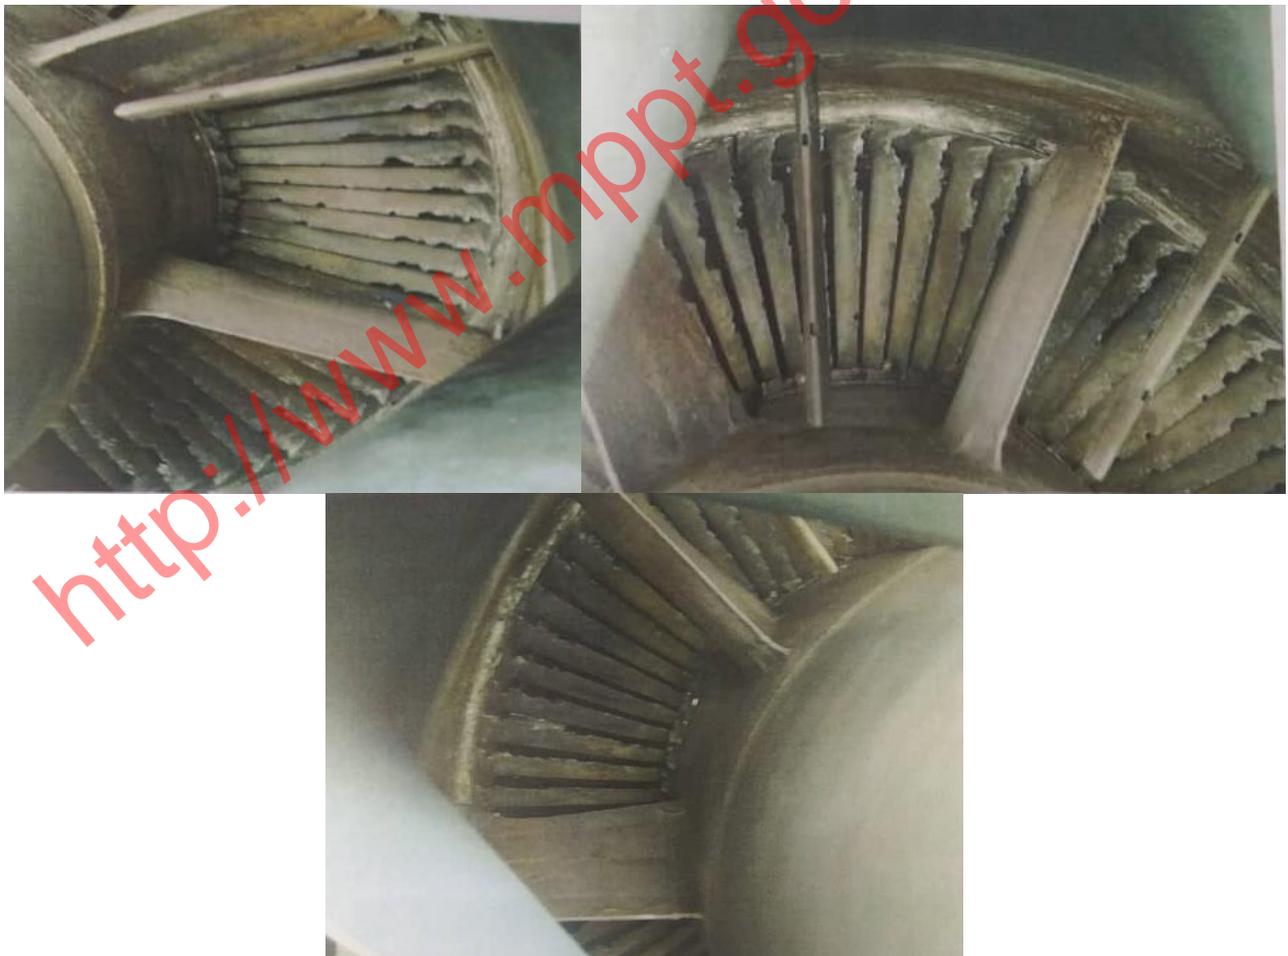
8. LPT

Se observaron todos los alabes con material faltante (fuera de limites), de acuerdo a la referencia técnica, al momento de la inspección.

Fotografía 9. LTP, daños en los alabes (fuera de limite)
