INFORME PRELIMINAR

EXPEDIENTE 025/2022

ACCIDENTE DE AVIACIÓN

MATRÍCULA: **YV1729**

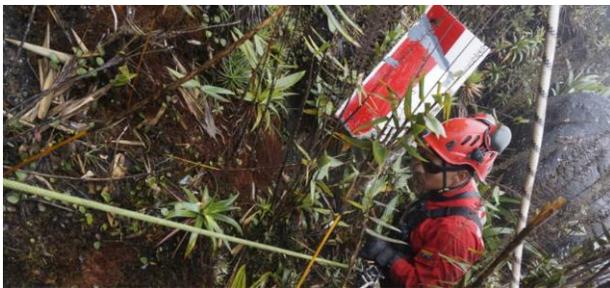
1 En labores de rescate

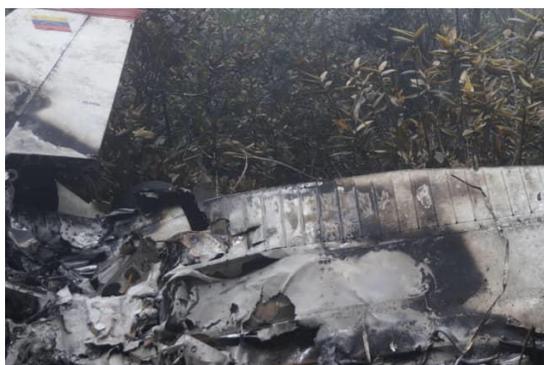
2 Parte del empenaje de la aeronave destruida

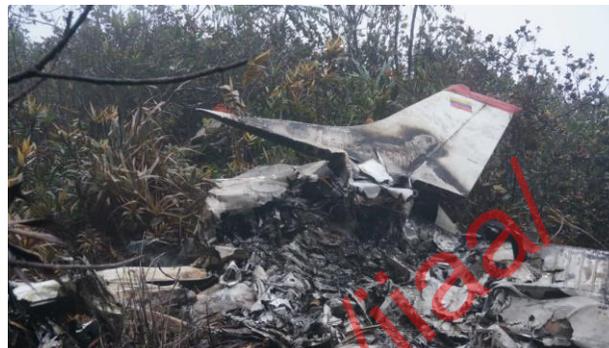
3 Parte de la cabina totalmente destruida por el fuego
