INFORME PRELIMINAR

EXPEDIENTE 027/2022

ACCIDENTE DE AVIACIÓN

INFORME PRELIMINAR DE ACCIDENTE DE AVIACIÓN JIAA EXPEDIENTE N° 027/2022

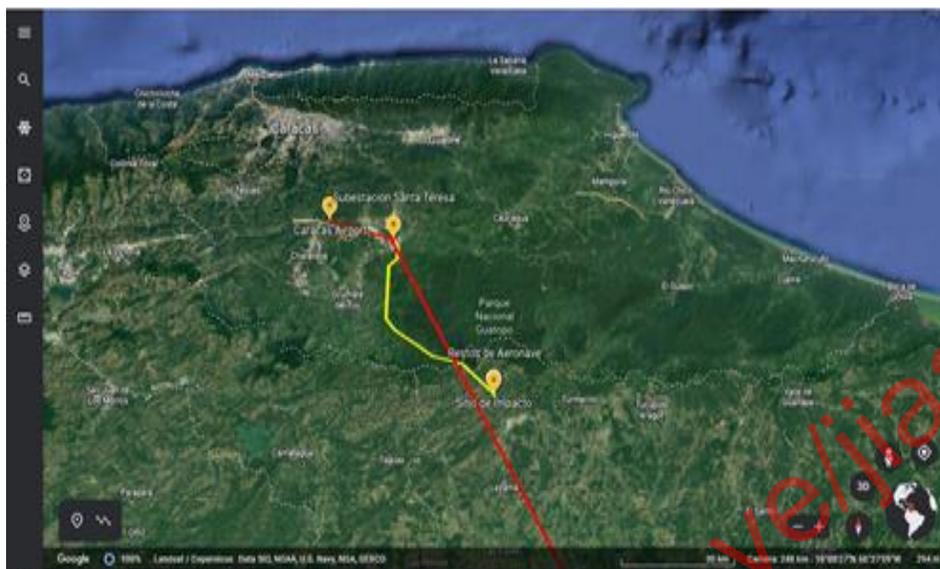
Figura 1. Ruta de Vuelo y sitio de Impacto. **Fuente:** Investigador Encargado. **Año:** 2022.

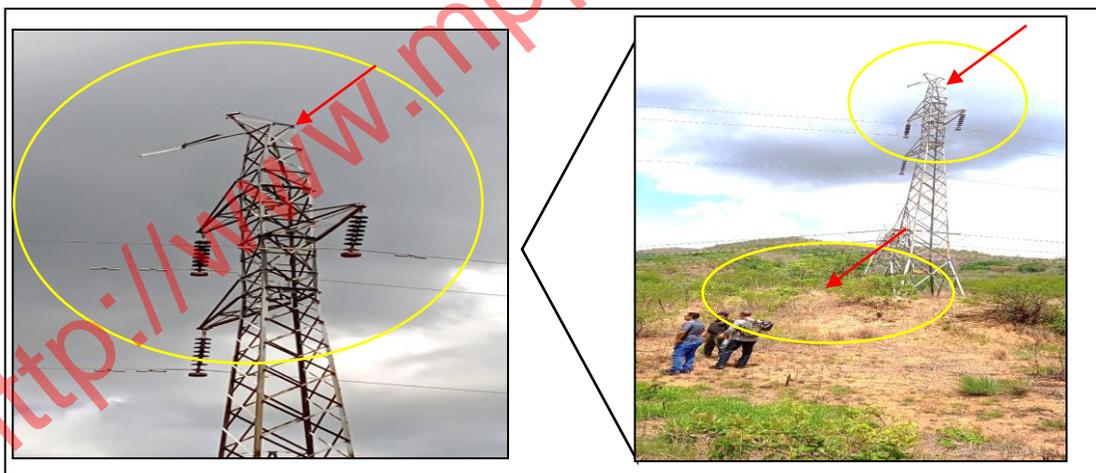
Durante la inspección de la zona de impacto se pudo apreciar la torre de alta tensión afectada por el impacto del Helicóptero contra la línea tierra. Y la línea de tierra caída y entorchada con las otras líneas. **(Ver Figura 1).**

Figura 2. Daños a la torre de Alta Tensión y Línea de tierra caída. **Fuente:** Investigador Encargado. **Año:** 2022.

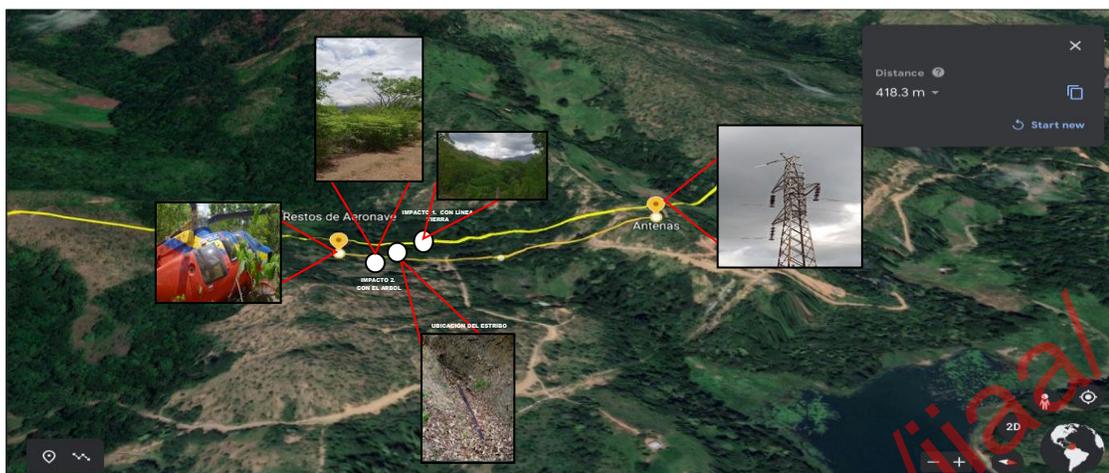
La Coordenadas de la Zona de Impacto de la Aeronave.: 9°55'06.3"N 66°25'01.8"W, Ubicación de la Antena afectada. Coordenadas: 9°55'19.4"N 66°25'05.7"W. Aproximadamente a 250m de la Antena el Helicóptero choca con la línea de tierra parte el corta cables y desprende a raíz el estribo quedando aproximadamente a 100m del sitio de Impacto. Luego, que se precipita a tierra impacta con el árbol dañando las puntas de las palas.

Figura 3. Levantamiento de Zona de Impacto en tierra. **Fuente:** Investigador Encargado. **Año:** 2022.

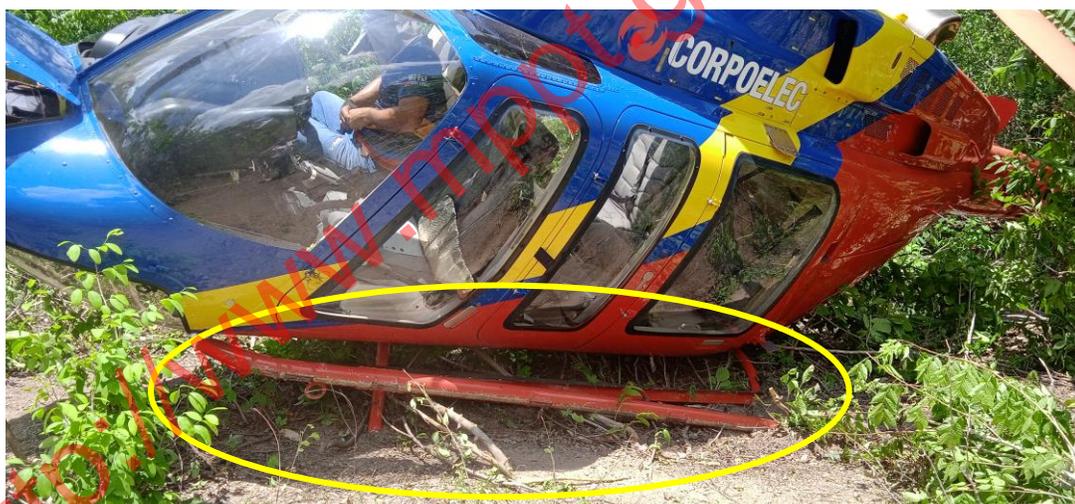
Figura 4. Daños en los SKID. Del lado Izquierdo. **Fuente:** Investigador Encargado. **Año:** 2022.

Los daños del estribo se generaron con el impacto de la línea y el del Skid con el impacto con el suelo.

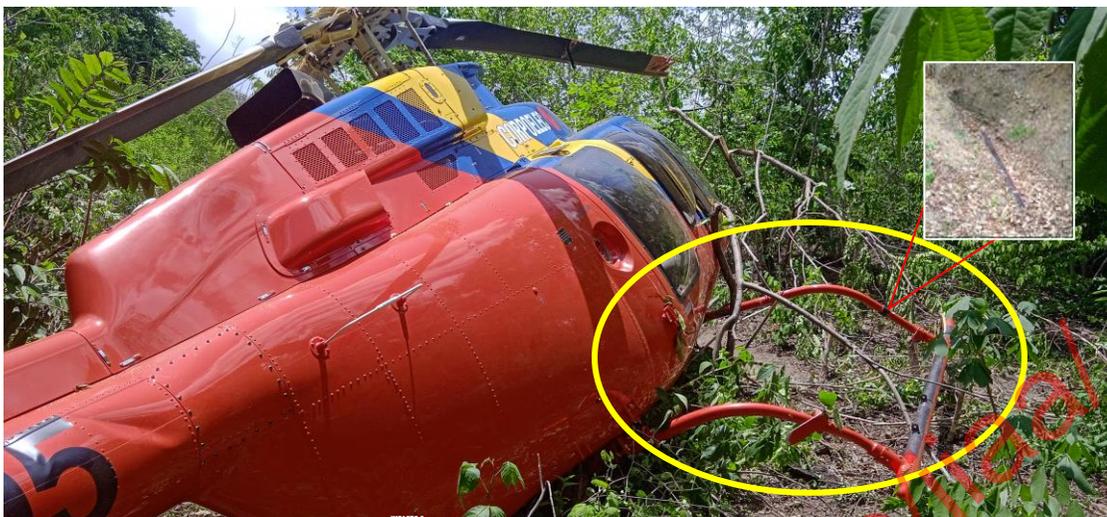
Figura 5. Daños en los SKID. Del lado Piloto. **Fuente:** Investigador Encargado. **Año:** 2022.

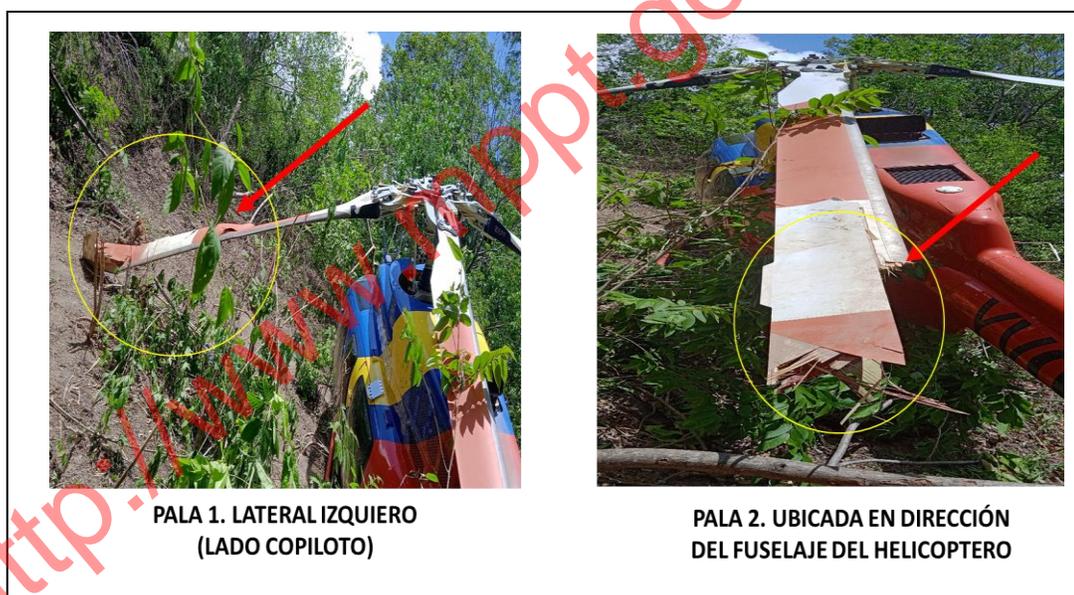
Los daños de las palas generados al impactar con el árbol. Cabe destacar que se puede observar los daños generados por la línea tierra en las palas.

Figura 6. Daños en las Palas 1 y 2. **Fuente:** Investigador Encargado. **Año:** 2022.

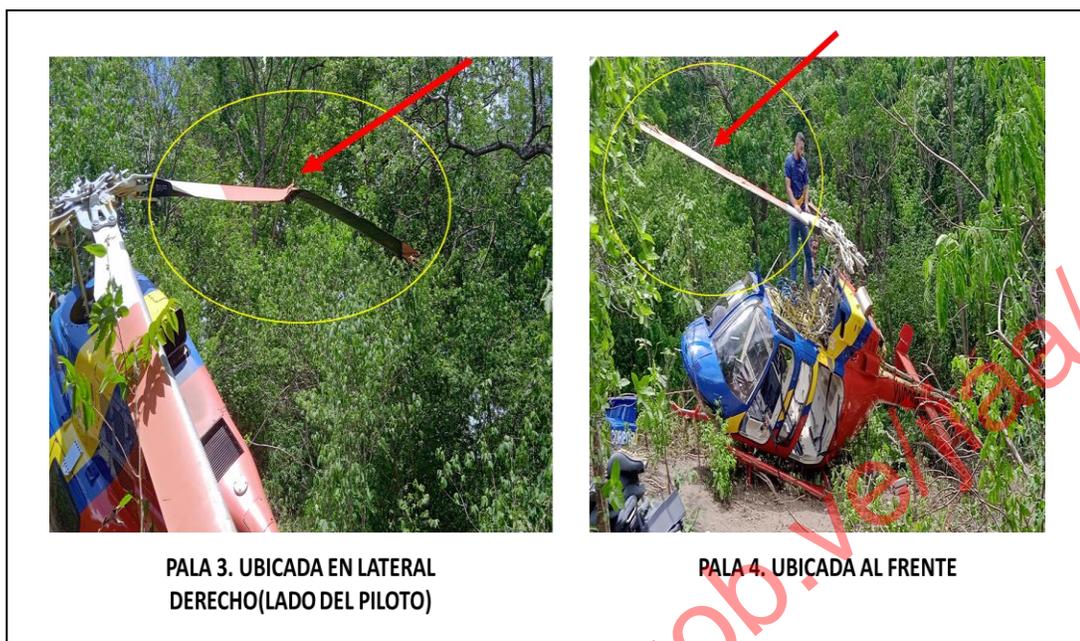
Figura 7. Daños en las Palas 3 Y 4. Fuente: Investigador Encargado. Año: 2022.

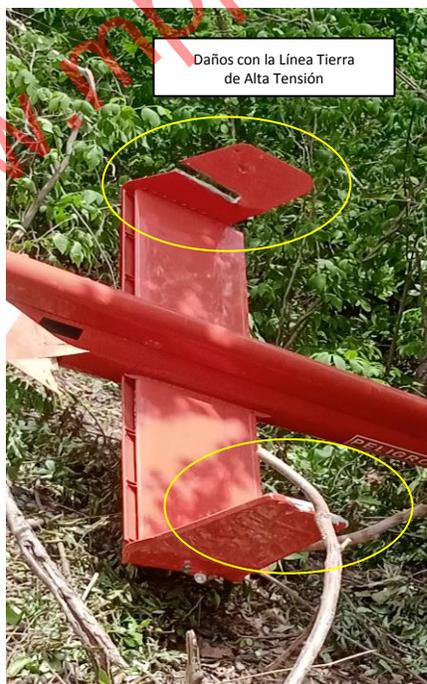
Los Daños en el Estabilizador Vertical muestran que la Línea Tierra afecto directamente el lado del piloto.

Figura 8. Daños en el Estabilizador Vertical. Fuente: Investigador Encargado. Año: 2022.

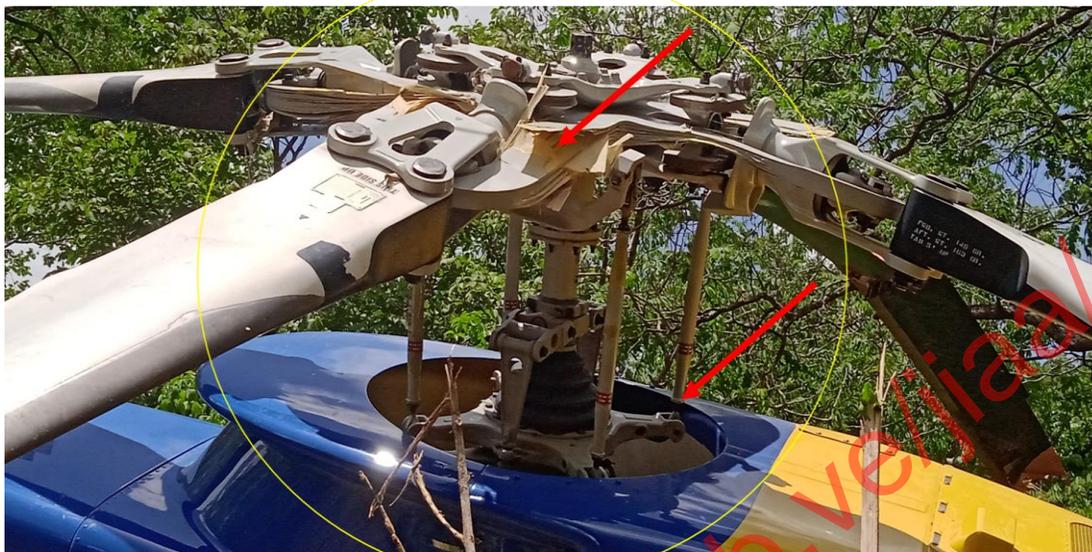
Los daños en el rotor principal muestran que se generó torque en las palas.

Figura 9. Daños en el Rotor Principal. **Fuente:** Investigador Encargado. **Año:** 2022.

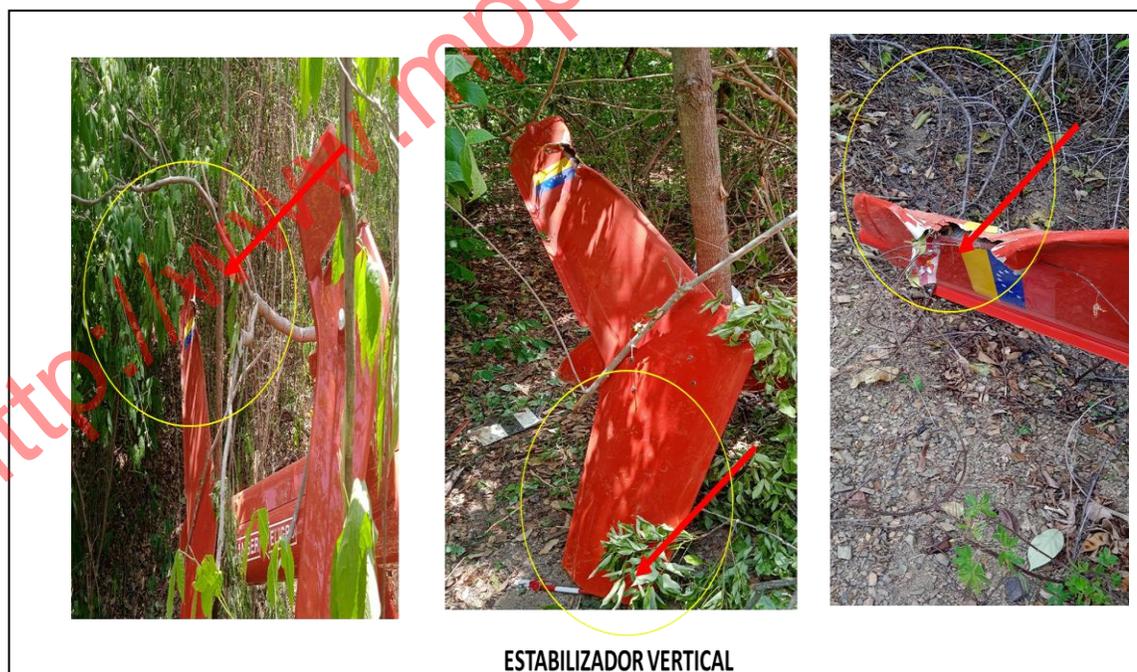
Los daños en el Estabilizador Vertical fueron generados al impactar contra el árbol y fue lo que sostuvo la aeronave de no volcarse.

Figura 10. Daños en el estabilizador Vertical. **Fuente:** Investigador Encargado. **Año:** 2022.

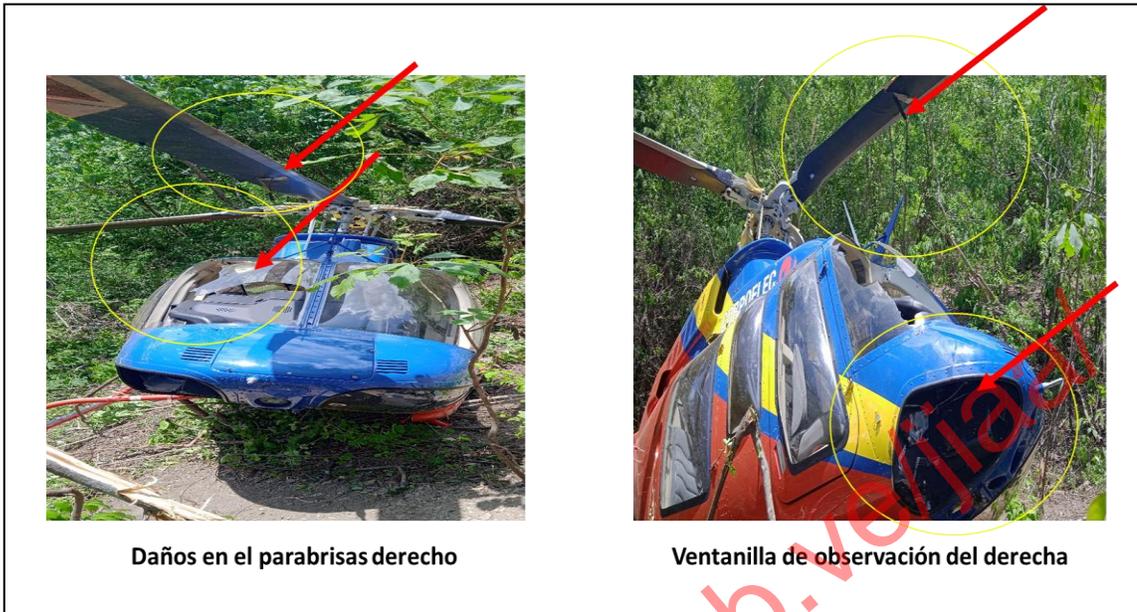
Daños en el parabrisas derecho

Ventanilla de observación del derecha

Figura 11. Daños en el Parabrisas del Piloto (Flexy Glass). **Fuente:** Investigador Encargado. **Año:** 2022.

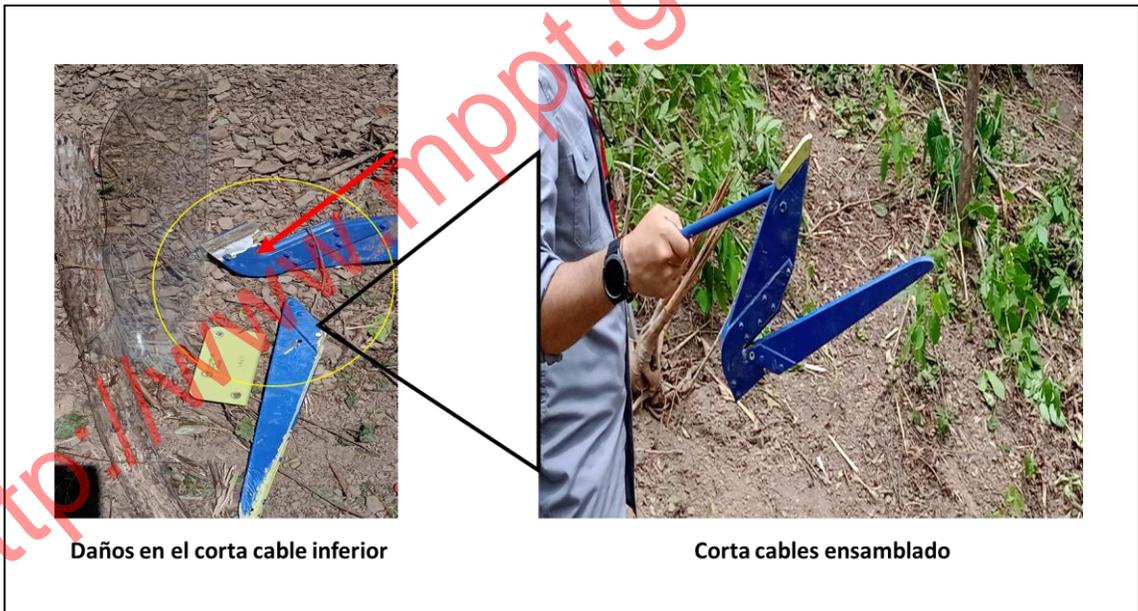
Daños en el corta cable inferior

Figura 12. Daños en el Corta Cables Inferior. **Fuente:** Investigador Encargado. **Año:** 2022.

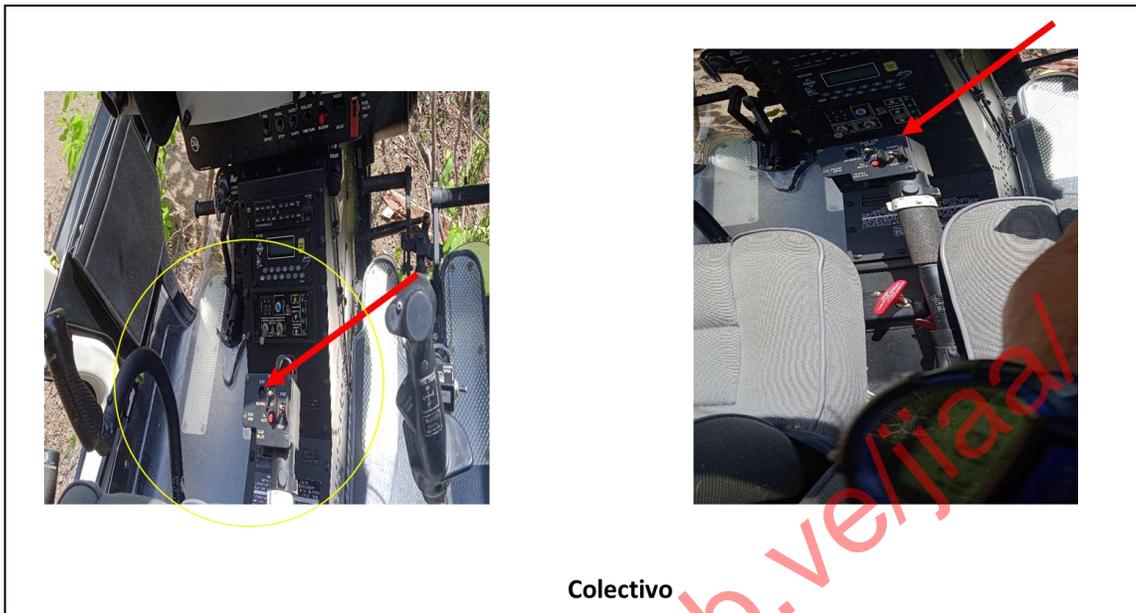
Colectivo

Figura 13. Colectivo, sin daños Fuente: Investigador Encargado. Año: 2022.

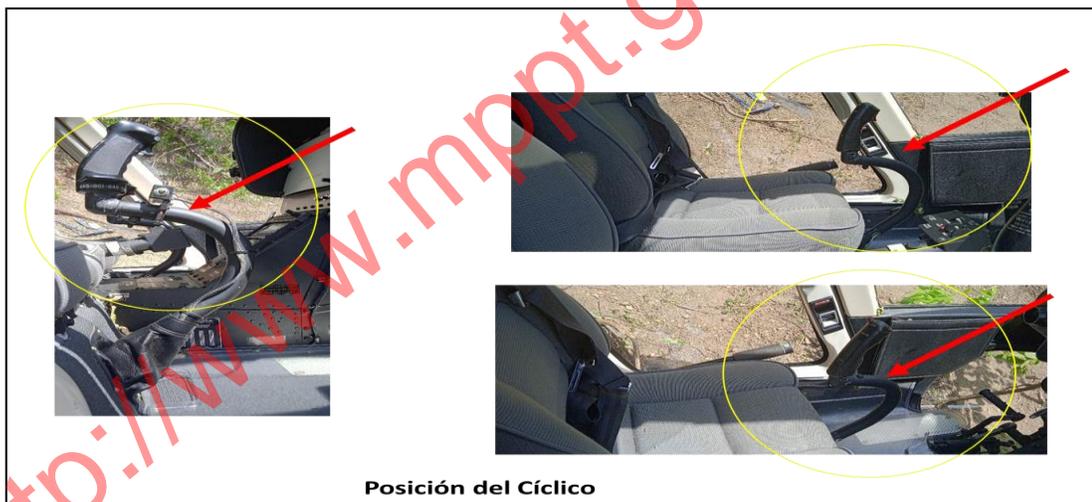
Posición del Cíclico

Figura 14. Cíclico, sin daños. Fuente: Investigador Encargado. Año: 2022

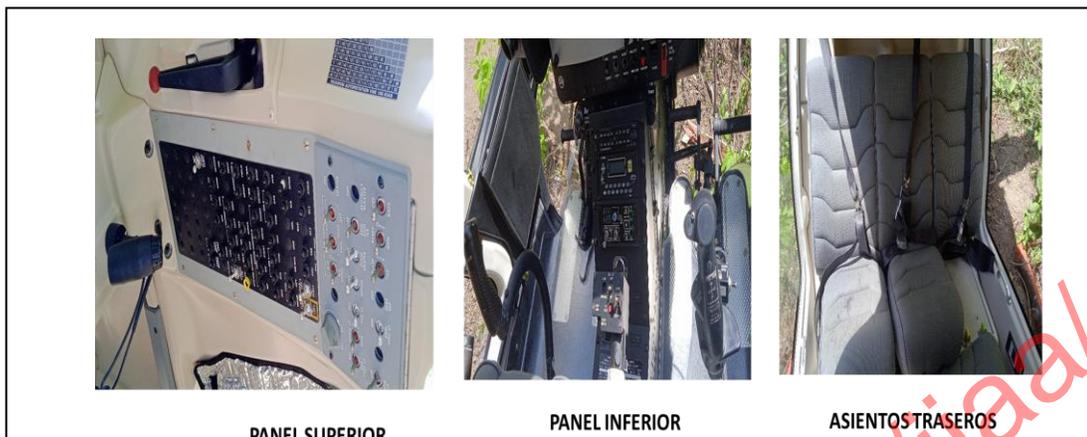
Figura 15. Paneles Superior e Inferior y Asientos traseros, sin daños. **Fuente:** Investigador Encargado. **Año:** 2022

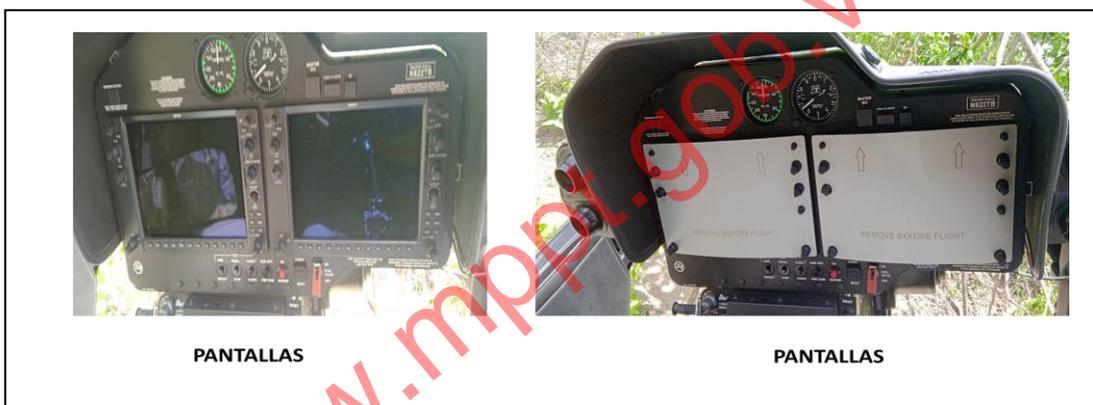
Figura 16. Pantallas, no encendían. **Fuente:** Investigador Encargado. **Año:** 2022

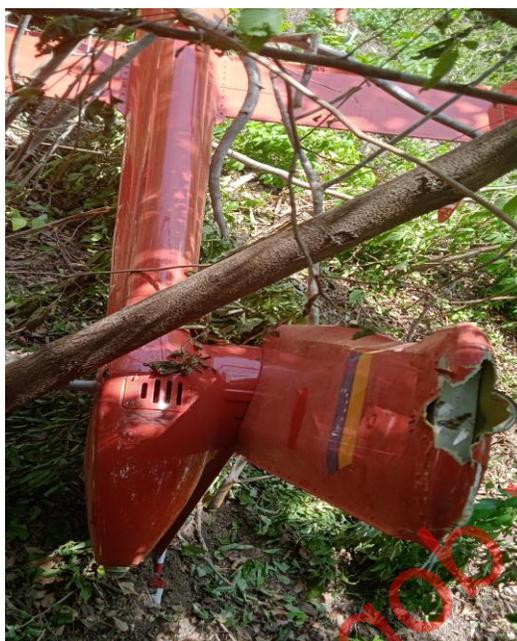
Figura 18. Rotor de Cola, con daños **Fuente:** Investigador Encargado. **Año:** 2022
