# INFORME PRELIMINAR

EXPEDIENTE 028/2022

## INCIDENTE DE AVIACIÓN

FABRICANTE DE LA AERONAVE: BEECH AIRCRAFT CORP.  
MODELO: C90  
MATRÍCULA: YV2986  
EXPLOTADOR: INVERSIONES PAVIAN, C.A  
LUGAR: AEROPUERTO OSCAR MACHADO ZULOAGA, ESTADO  
MIRANDA.  
FECHA: 01 DE JUNIO DE 2022.  
HORA: 11:40 UTC

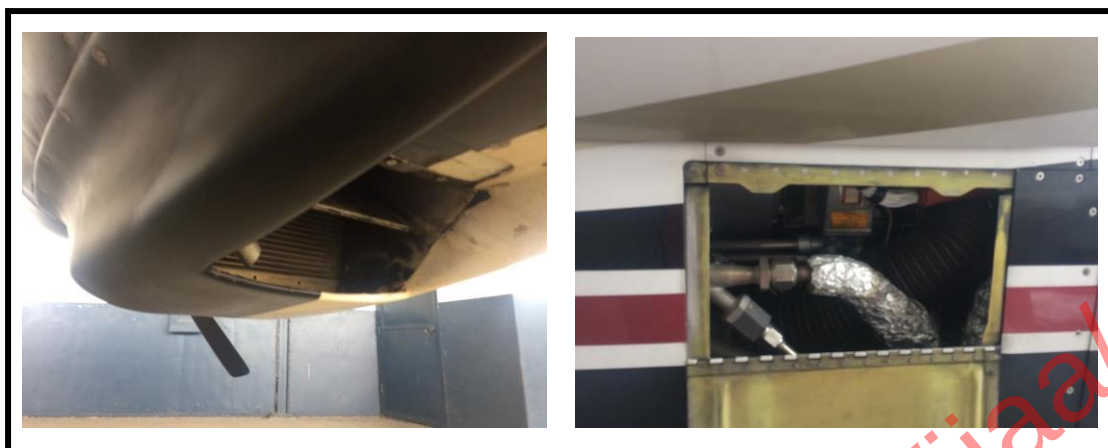
Se procedió a la apertura del motor para visualizar si existían rastros de aceite, en este sentido no se observó rastro alguno de pérdida de aceite.

**Figura 2.** Verificación de fugas de aceite en el motor y en la bandeja de recolección de líquidos en la Aeronave YV2986. **Fuente:** Investigador Encargado. **Año:** 2022

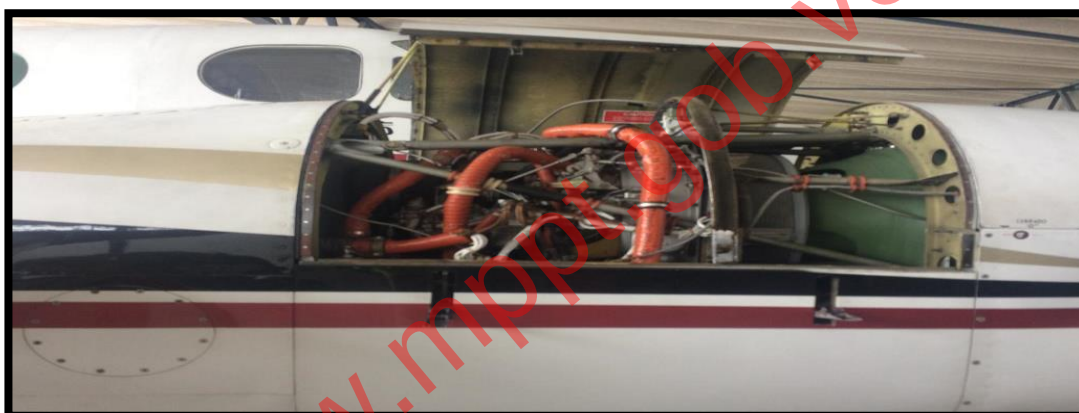
**Figura 3.** Verificación de fugas de aceite en el motor en la Aeronave YV2986. **Fuente:** Investigador Encargado. **Año:** 2022

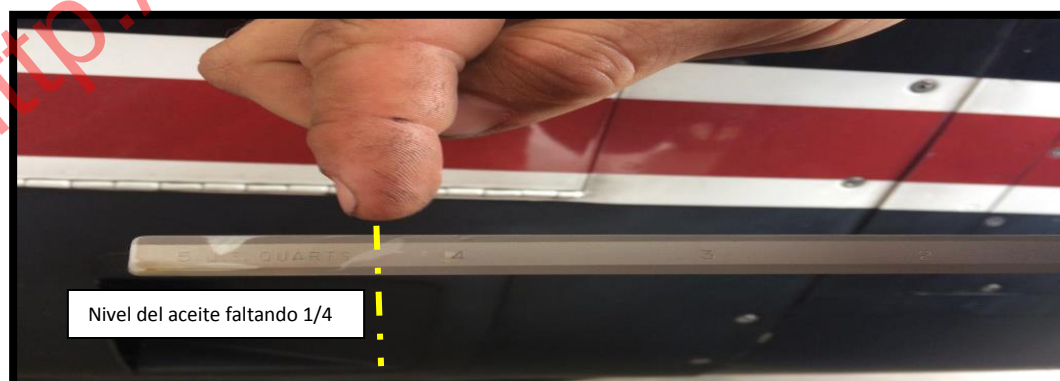
Posteriormente, se mide el nivel de aceite y le faltaba  $\frac{1}{4}$  de Galón (equivalente a 946ml), el cual fue sustituido inmediatamente.

**Figura 4.** Verificación de Nivel del Aceite del Motor derecho en la Aeronave YV2986. **Fuente:** Investigador Encargado. **Año:** 2022

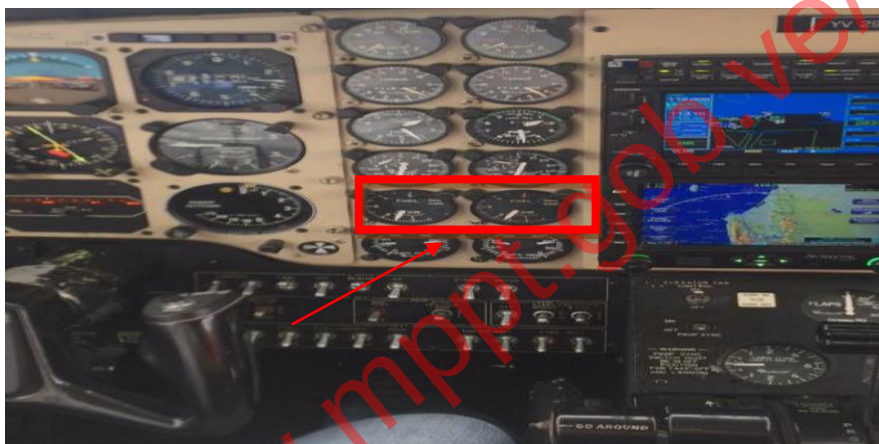
Posteriormente, se autoriza al traslado de la aeronave hasta la (zona de seguridad para la corrida de motores) para realizar corrida de motor y verificar que no hubiese fuga de aceite y la lectura del indicador de aceite se mantuviese constante (sin oscilación). Se encendió el motor derecho y se hizo una corrida llevando el torque hasta 1.200 Lbs-ft, alcanzando la presión de aceite a 100 psi, sin observar oscilación ni caída de presión.

Se chequeo el nivel de aceite 15 minutos después de apagado el motor y no se observó variación del nivel de aceite.

**Figura 4.** Verificación de Nivel del Aceite del Motor derecho con la corrida de motor presentara variación el indicador de Aceite en la Aeronave YV2986. **Fuente:** Investigador Encargado. **Año:** 2022

De acuerdo a oficio enviado en fecha 08/05/2022 por el TMAII. Inspector de Control de Calidad de la OMAC N°182 JETWILL, se efectuó inspección del motor en posición RH según lo estipulado en orden de trabajo: JW0622-6169. Una vez efectuados chequeos según el M/M KING AIR90 serie P/N: 90-590012-13D REV. DO de fecha 01/12/2019 y M/M PRATT & WHITNEY CANADA, Modelo: PT6A-21,-27, -28, P/N: 3013242, REV.54. Se determinó la existencia del cableado defectuoso de transmitter de presión de aceite del motor generando falso contacto y una señal errática.

- Supervisar que se cumplan los lineamientos establecidos por el Manual de Mantenimiento en el prevuelo de la aeronave.
- Se recomienda hacer el chequeo y verificación del sistema indicador de presión de aceite del motor (transmitter, arnés, indicador de presión).
