INFORME PRELIMINAR

EXPEDIENTE 032/2022

INCIDENTE GRAVE DE AVIACIÓN

INFORME PRELIMINAR DE INCIDENTE GRAVE DE AVIACIÓN JIAAC EXPEDIENTE N° 032/2022

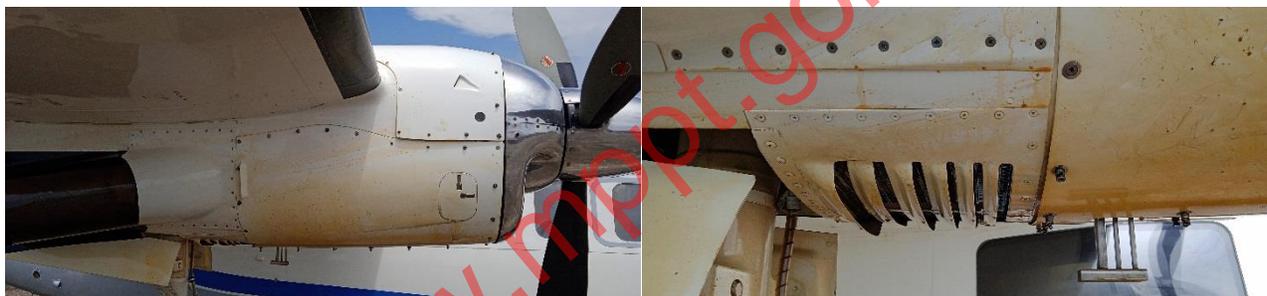
Fotografía 1. Marcas de aceite dejadas en el motor derecho

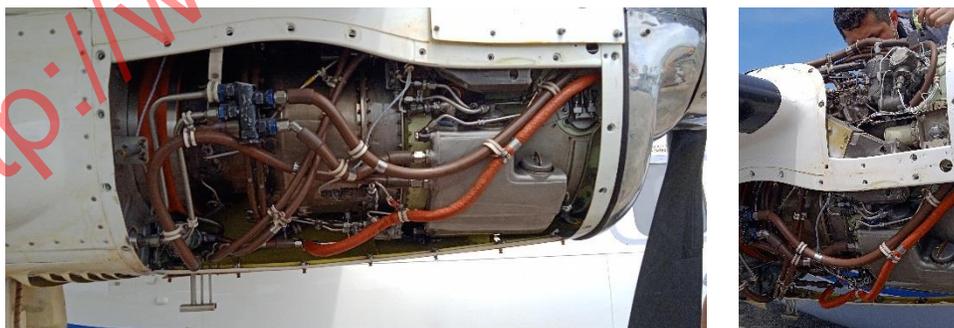
- Se desmontó la capota de los motores para identificar la fuga de aceite

Fotografía 2. Motor 2 desmantelado

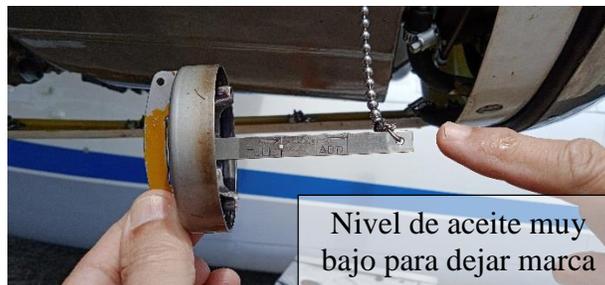
- Se analizó el nivel de aceite de la aeronave

Fotografía 3. Medidor de aceite

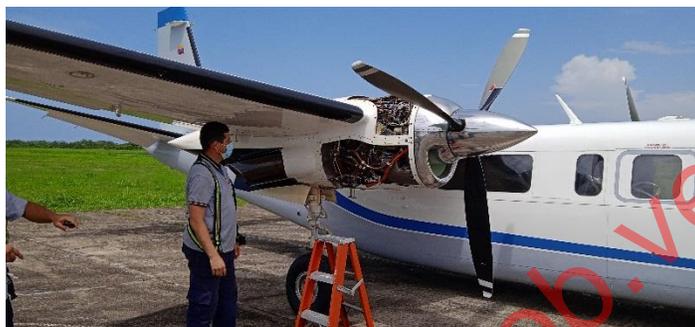
- Se realizó encendido y corrida del motor derecho para identificar la fuga

Fotografía 4. Motor derecho

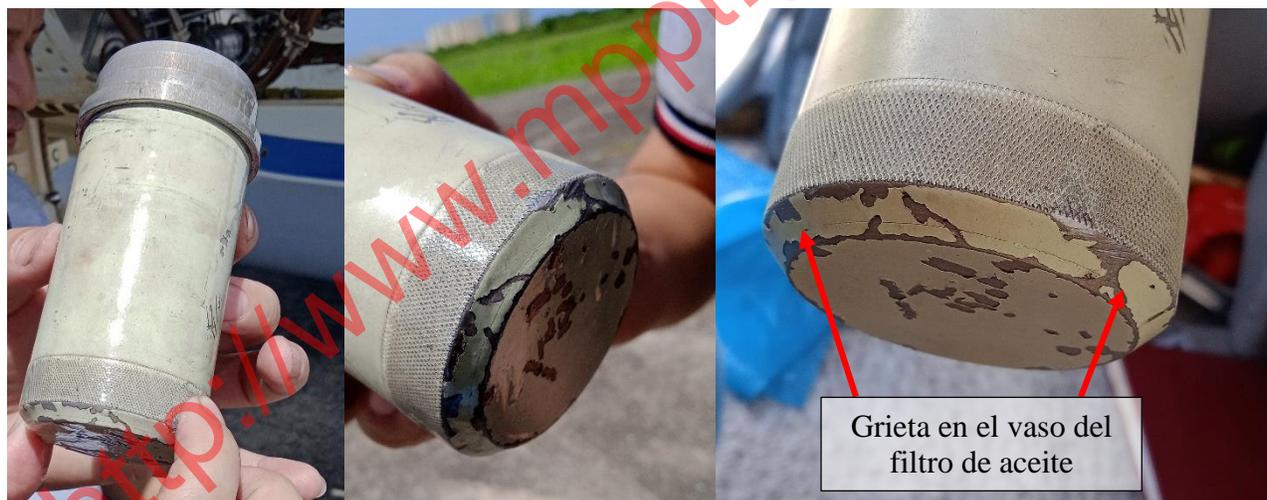
- Se identificó la fuga, proveniente de una rajadura en el vaso del filtro de aceite

Fotografía 5. Rajadura en el filtro de aceite

- Se desmontó el vaso del filtro del motor izquierdo y se colocó en el motor derecho para verificar que la falla estaba solventada y no existiera fuga; comprobando que efectivamente no había fuga.
- Se entregó la Cesión de Custodia Total de la aeronave.

1. Verificar el estado de los vasos del filtro de aceite y el descascaramiento de la pintura que puedan encubrir grietas en el mismo.
