# INFORME PRELIMINAR

EXPEDIENTE 033/2022

## ACCIDENTE DE AVIACIÓN

MATRÍCULA: **YV3304**

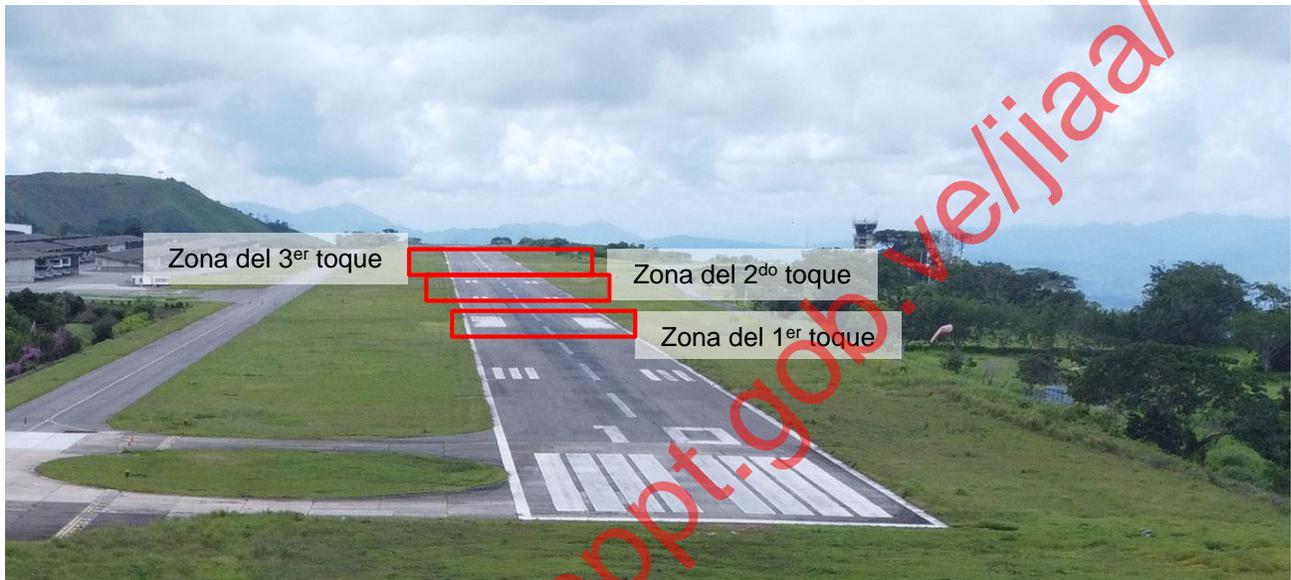
Imagen 1. Recorrido de la aeronave en el primer intento de aterrizaje en base a las cámaras de seguridad del aeropuerto

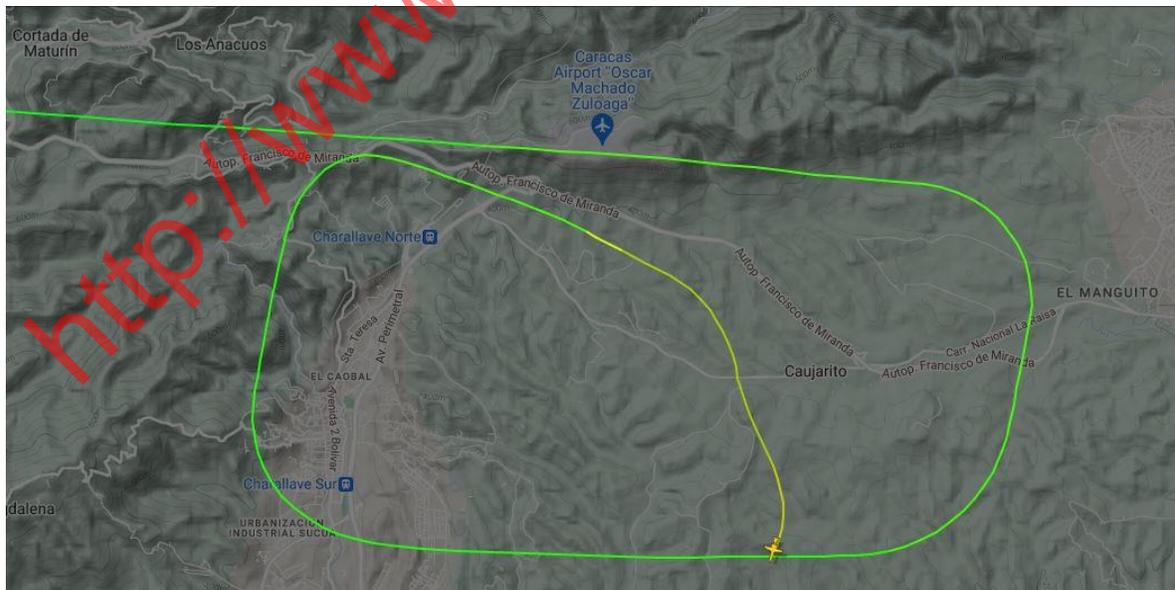
Imagen 2. Recorrido y patron de la aeronave según flighttradar24

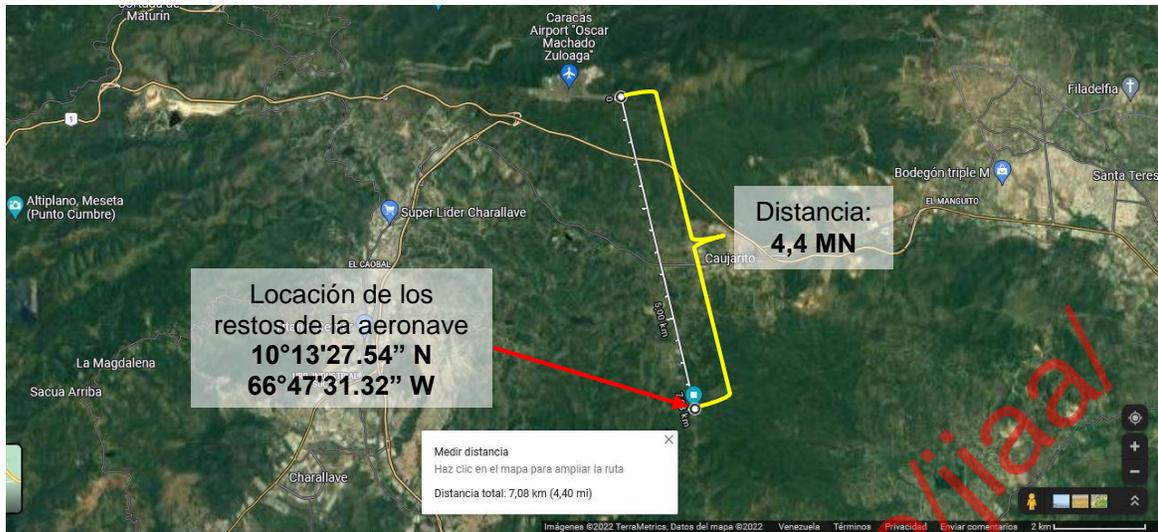
Imagen 3. Distancia desde el sitio del impacto hasta la cabecera de pista del SVCS

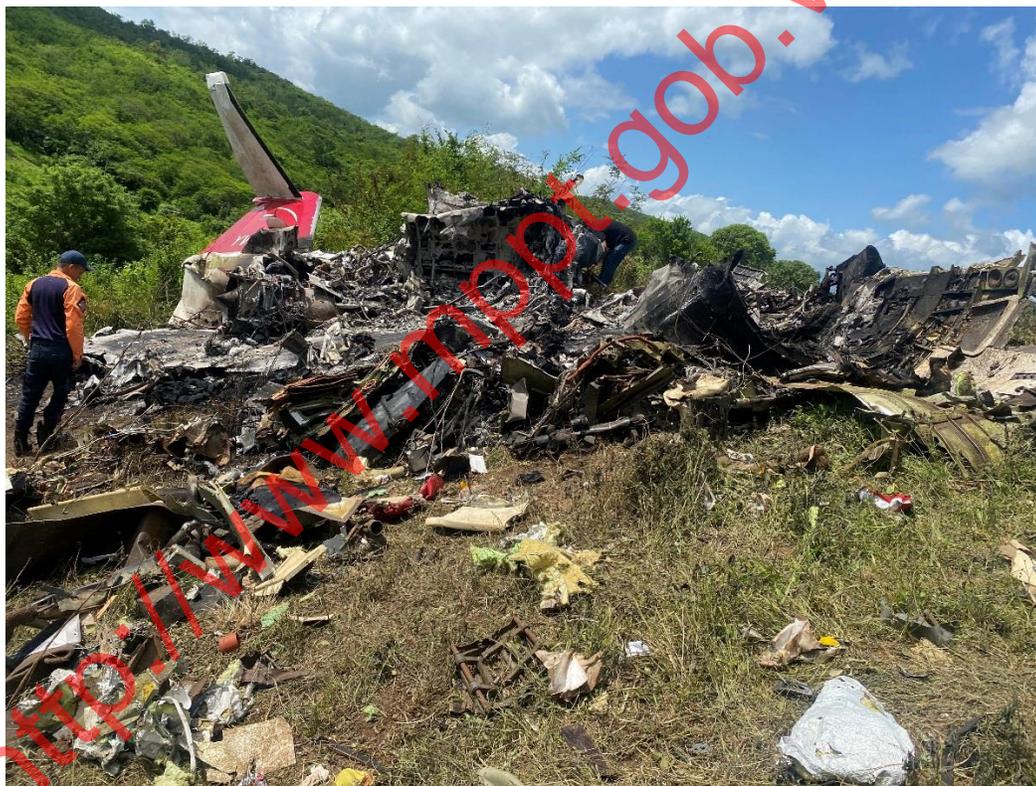
Fotografía 1. Restos de la aeronave.

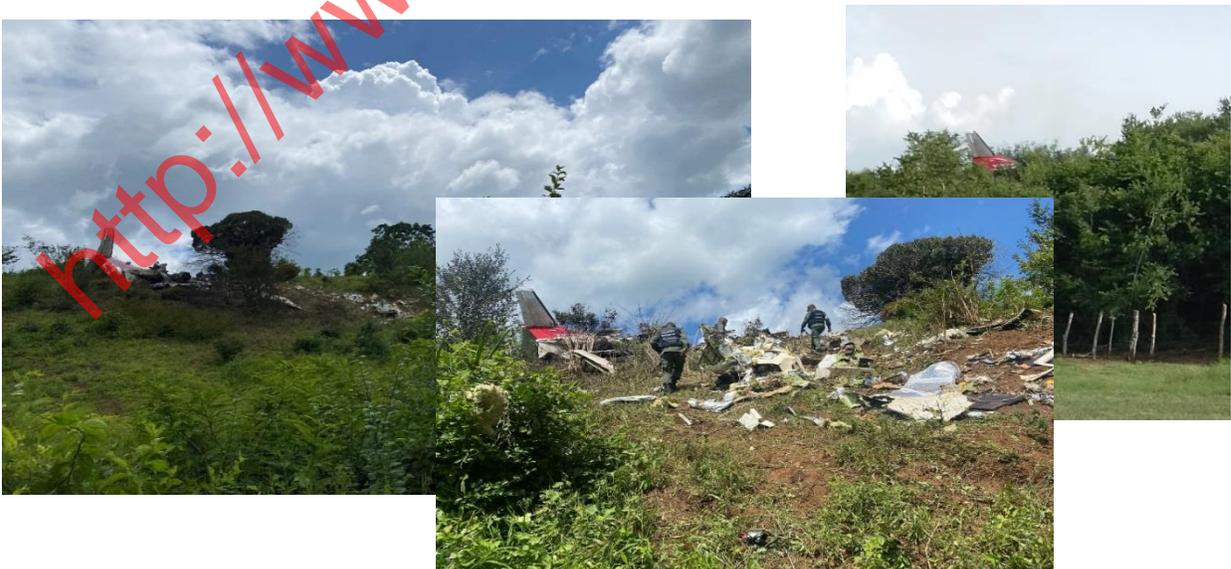
Fotografía 2. Restos de la aeronave

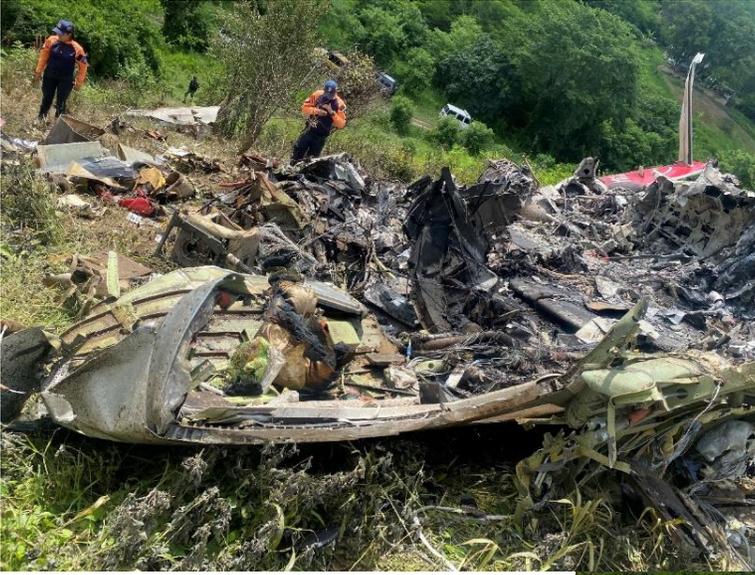
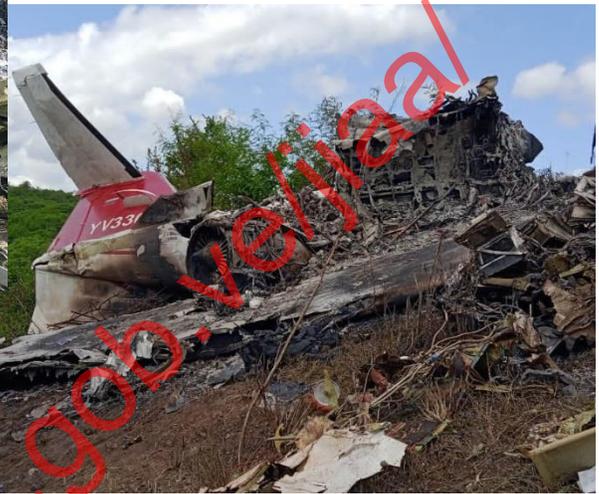
Fotografía 3. Restos de la aeronave. Vista lateral

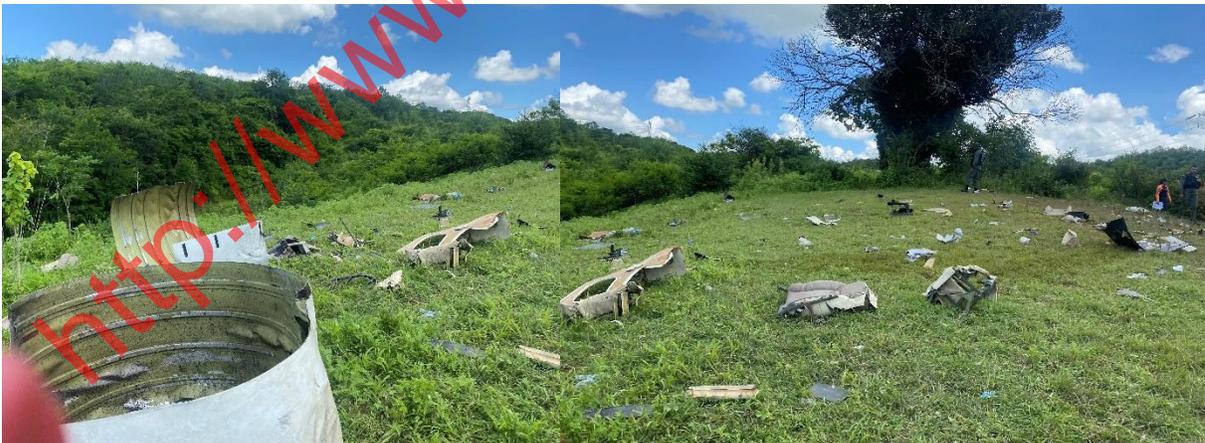
Fotografía 4. Dispersión de los restos

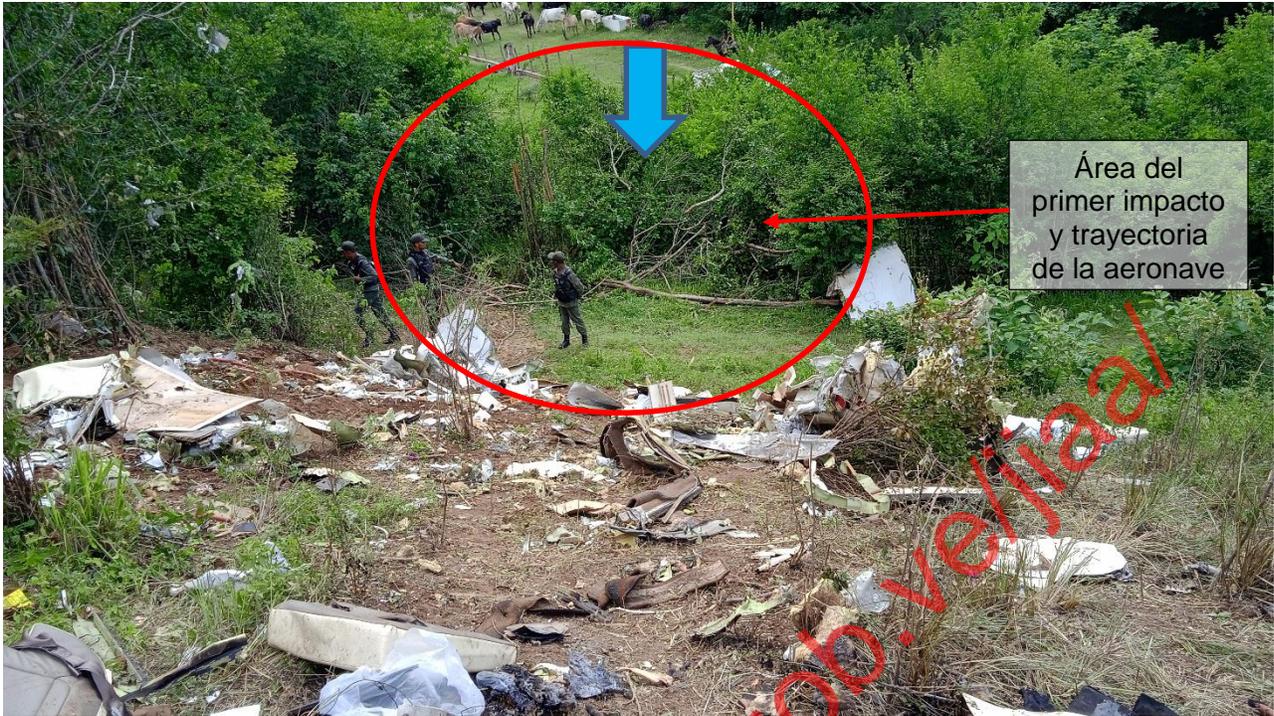
Fotografía 5. Área del primer impacto y trayectoria de la aeronave

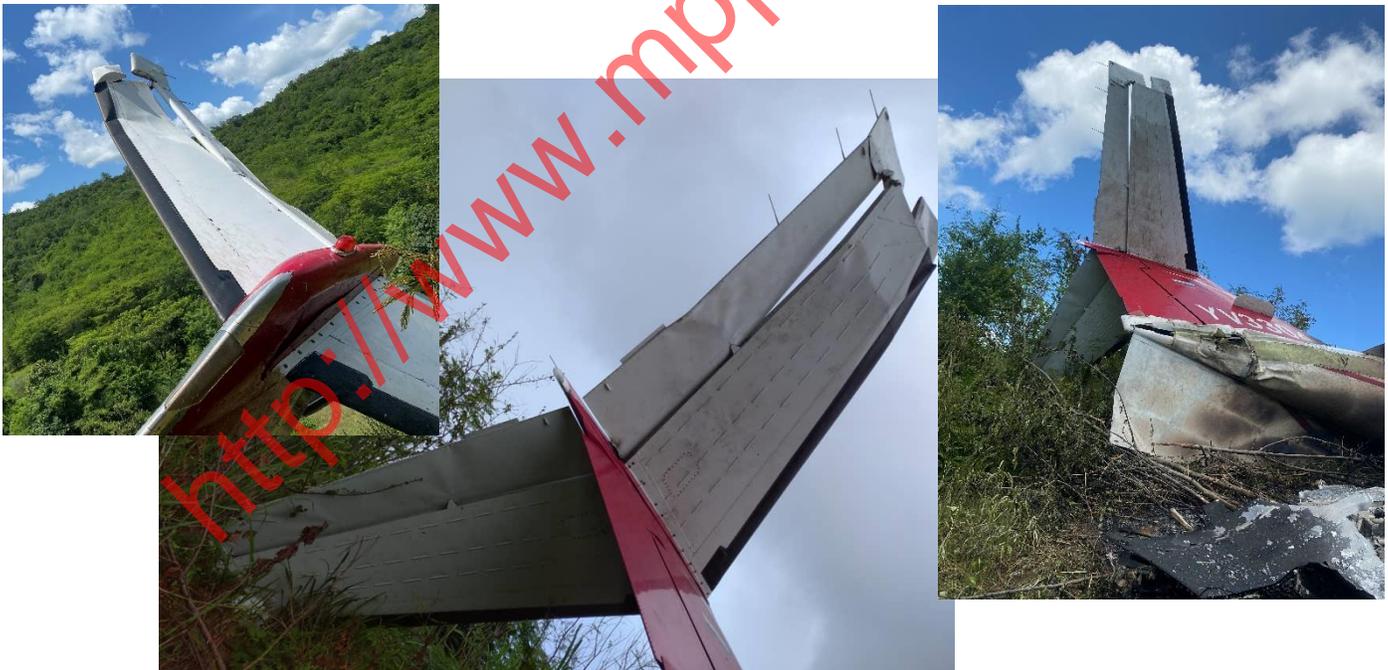
Fotografía 6. Daños en el estabilizador

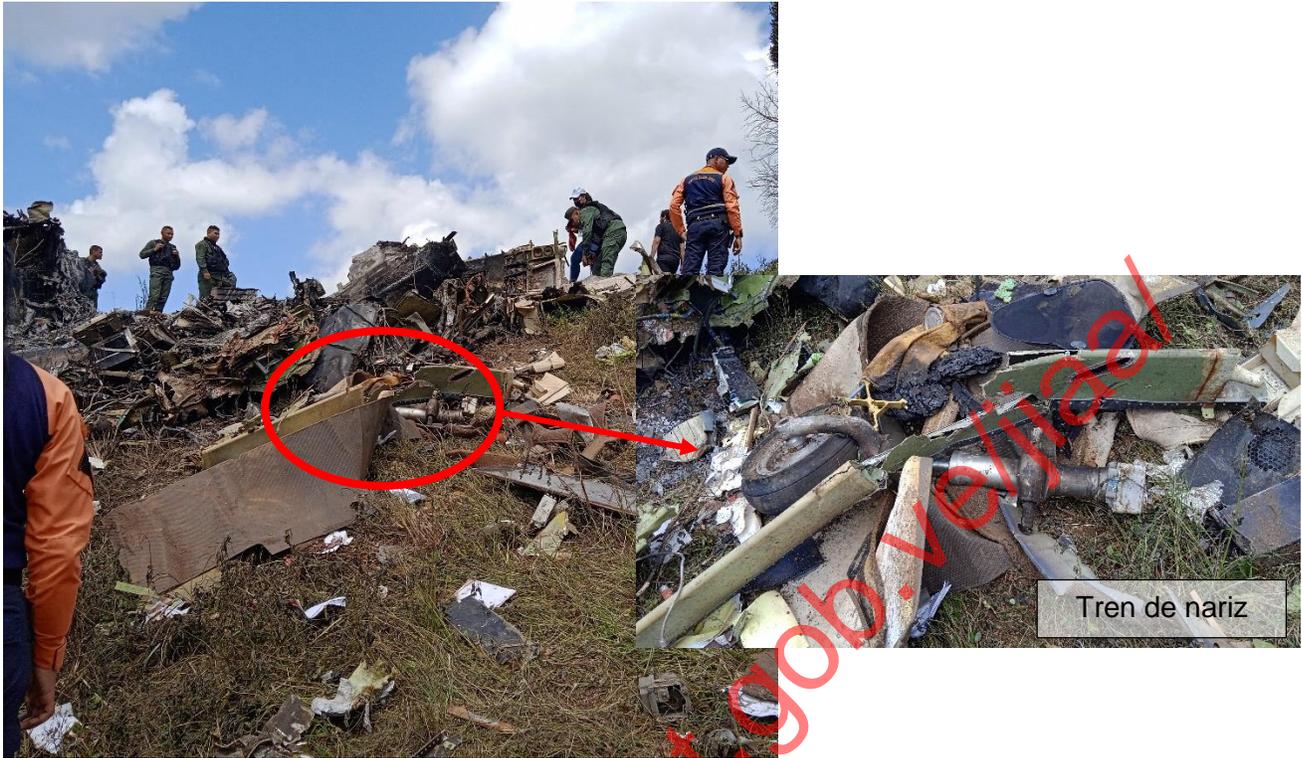
Fotografía 7. Distancia entre el tren de nariz y los restos de la aeronave

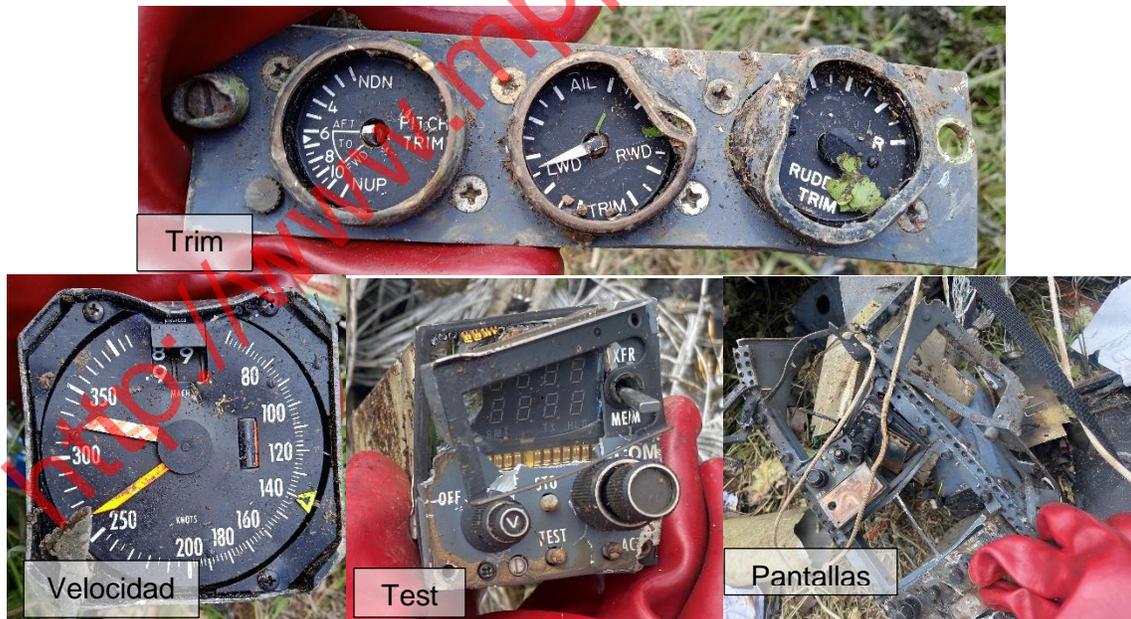
Fotografía 8. Instrumentos hallados

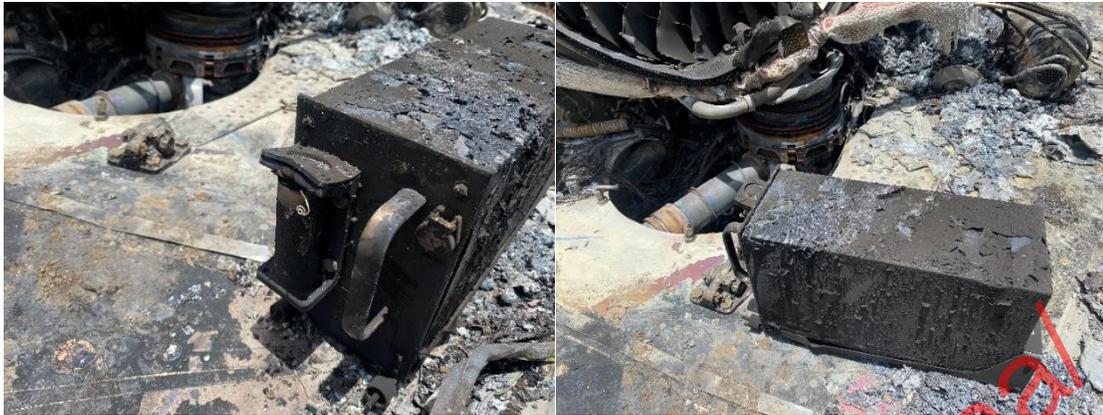
Fotografía 9. Cockpit Voice Recorder (CVR)

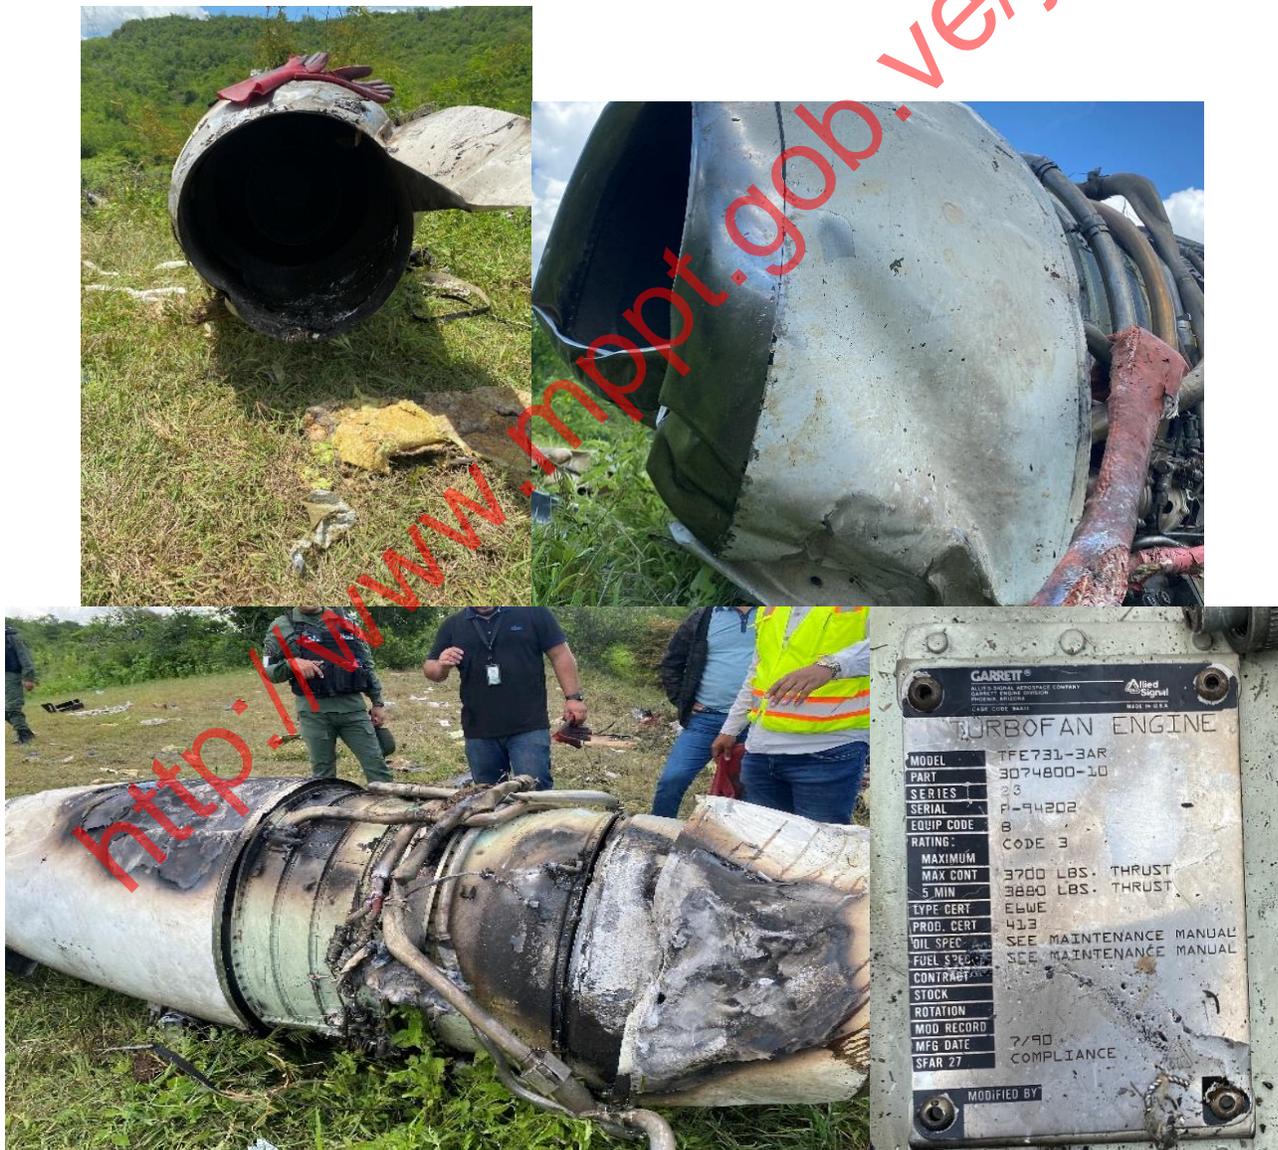
Fotografía 10. Motor Izquierdo

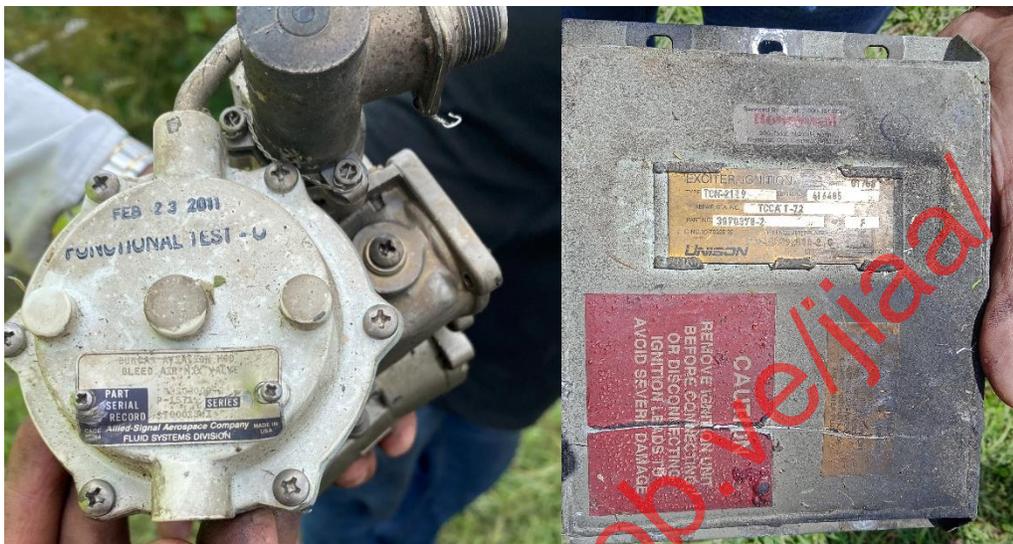
Fotografía 11. Fluid systems division y exciter ignition

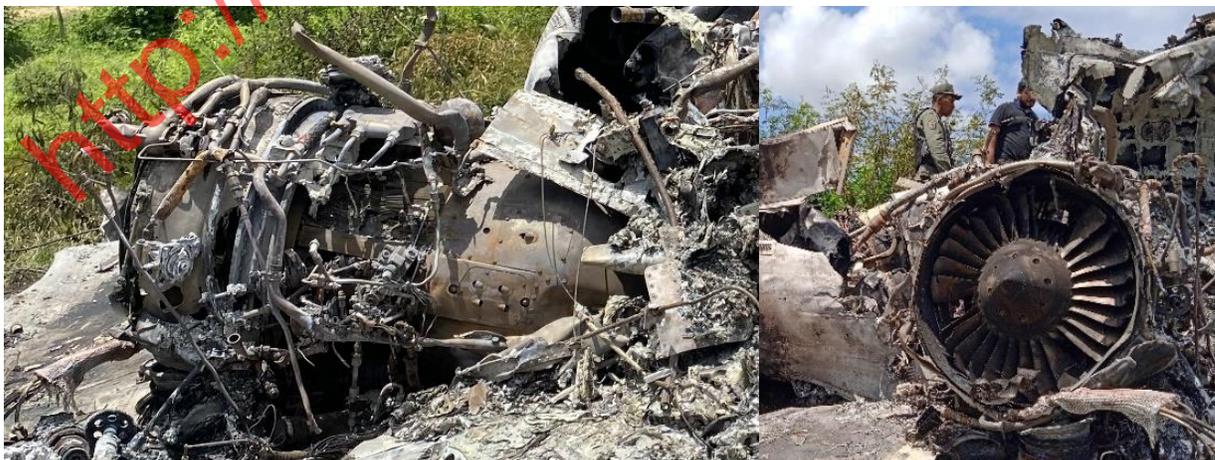
- La aeronave no estaba configurada para realizar un aterrizaje,
- Hubo fuego y humo post impacto; dicho fuego no se dispersó, estuvo focalizado en ciertas áreas debido a las marcas dejadas en el terreno por el mismo.
- El motor derecho fue el más afectado por el fuego

Fotografía 13. Motor derecho

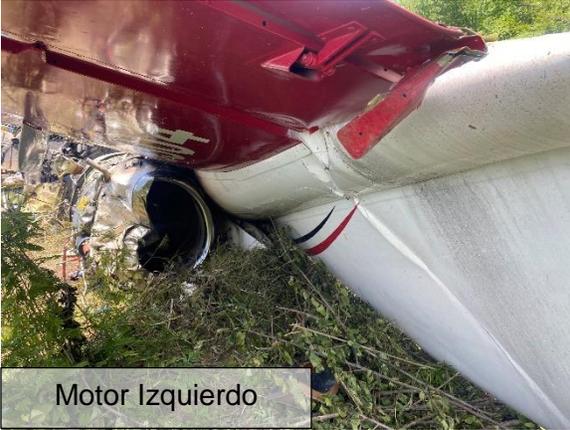
Motor Izquierdo

- Ambos motores quedaron invertidos en su posición (hacia la parte delantera de la aeronave los reversibles)

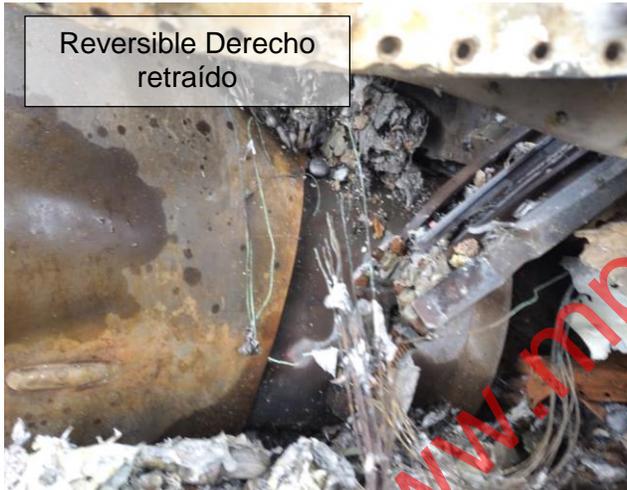
- Los reversibles no estaban activos al momento del impacto

Reversible Derecho retraído

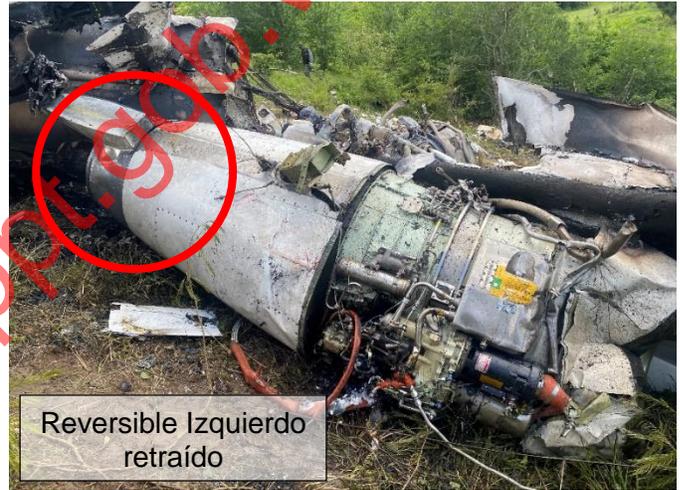
Reversible Izquierdo retraído

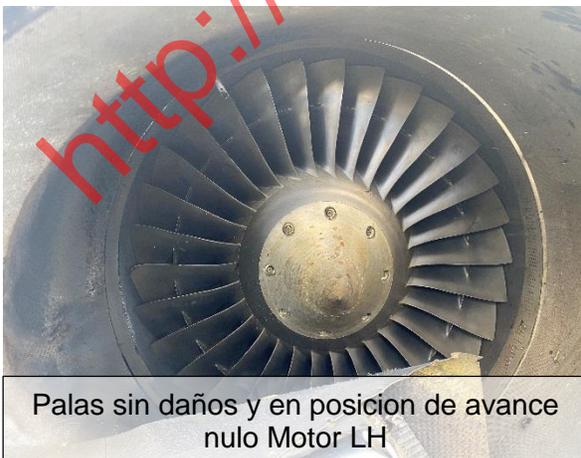
- Los motores no tenían potencia al momento del impacto (se puede determinar por la condición de los alabes)

Palas sin daños y en posición de avance nulo Motor LH

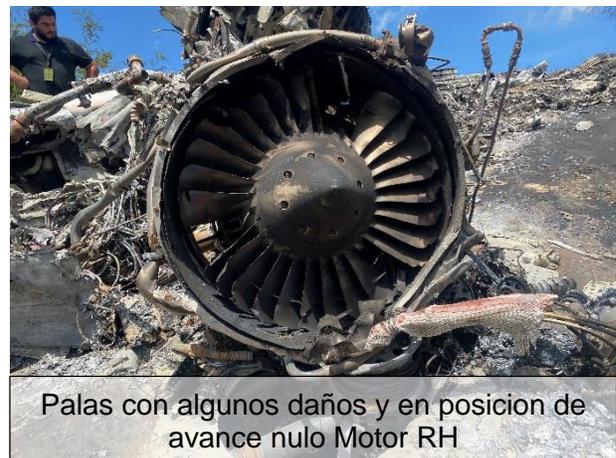
Palas con algunos daños y en posición de avance nulo Motor RH

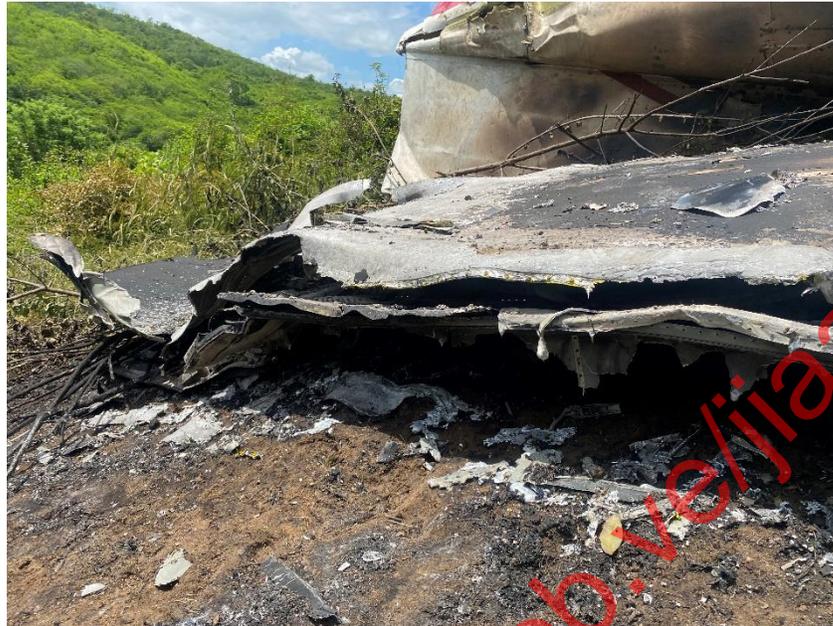
- Condición del plano izquierdo

Fotografía 14. Plano izquierdo

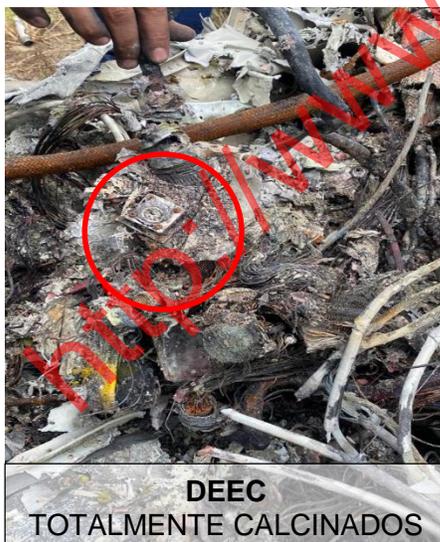
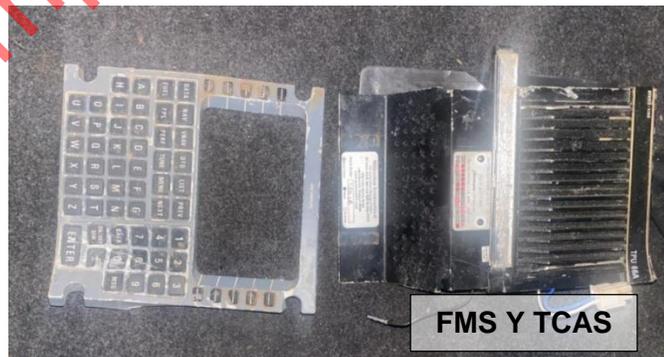
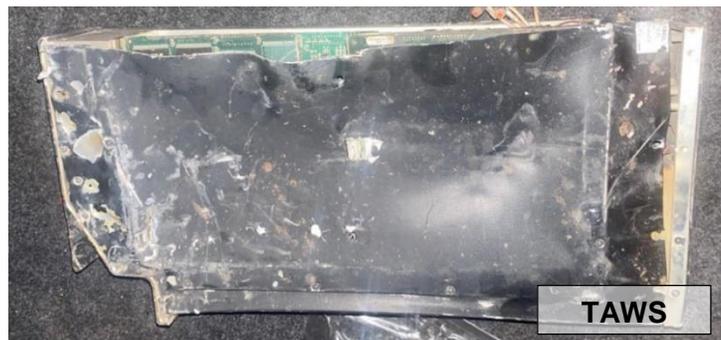
- Se recuperaron del lugar del suceso el TAWS (Terrain Avoidance and Warning System), FMS (Flight Management System), TCAS (Traffic and Collision Avoidance System), los DEEC (Digital Electronic Engine Control) se encontraban completamente calcinados.

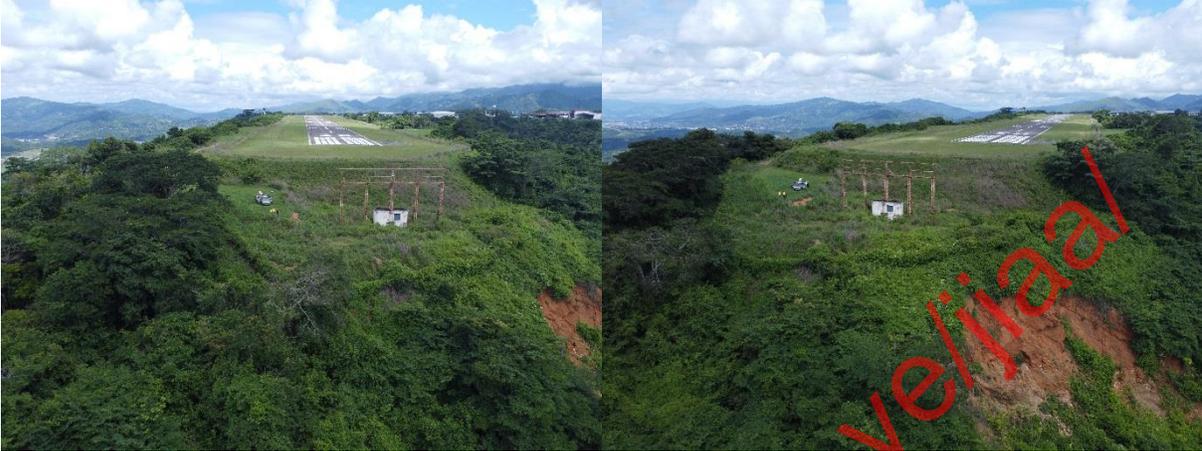
- Se realizó inspección con una Aeronave no Tripulada (RPA) en la cabecera de la pista 28, a fin de verificar que la aeronave no impactó con alguna estructura fija cuando bajo unos 15 pies aproximadamente y se perdió de la vista del CTA.

**Fotografía 15. Tomas aéreas capturadas por el RPA**
