JUNTA INVESTIGADORA DE ACCIDENTES E INCIDENTES DE AVIACIÓN

INFORME FINAL

EXPEDIENTE 027/2021

AERONAVE MARCA **FAIRCHILD INDUSTRIES AIRCRAFT
DIVISION**

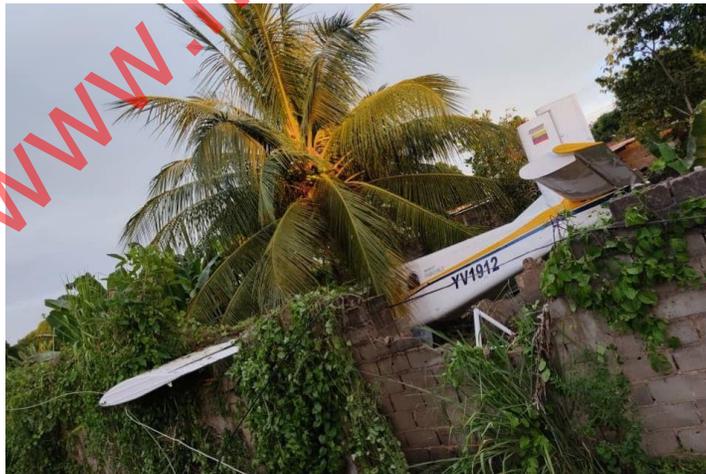
Foto 1. Aeronave en el lugar del suceso vista por su lado izquierdo

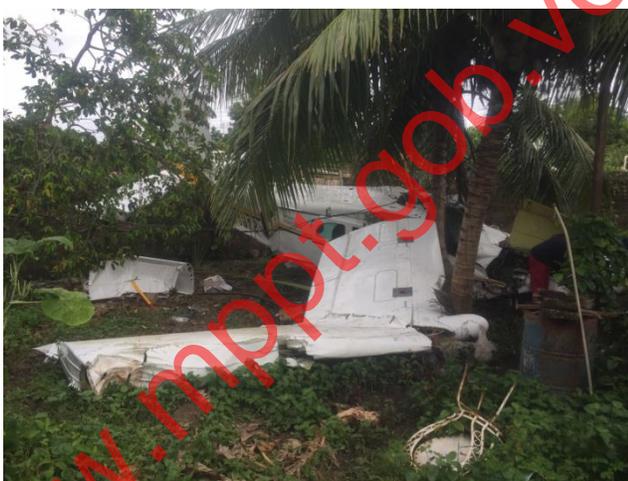
La aeronave quedó totalmente destruida por el impacto.

Foto 2. Restos de la aeronave. Fuselaje delantero, alas derecha e izquierda, tren de aterrizaje principal, motor y hélice dañados por el impacto.

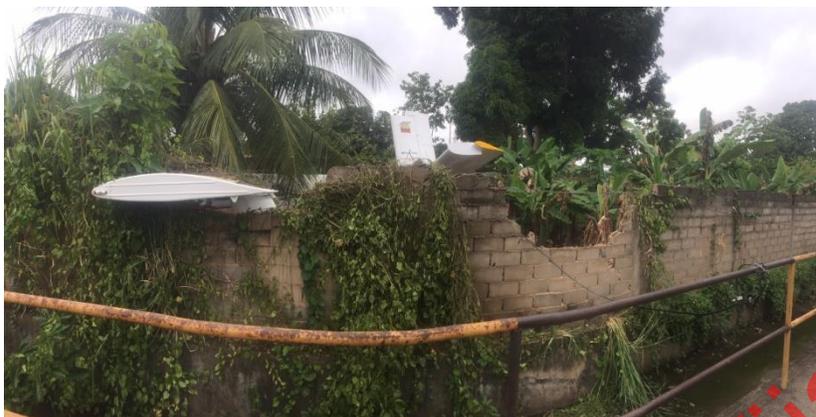
El muro perimetral de la vivienda unifamiliar donde ocurrió el accidente fue dañado por el impacto de la aeronave, así como el cableado de los servicios públicos de la localidad.

Foto 3. Muro perimetral dañado

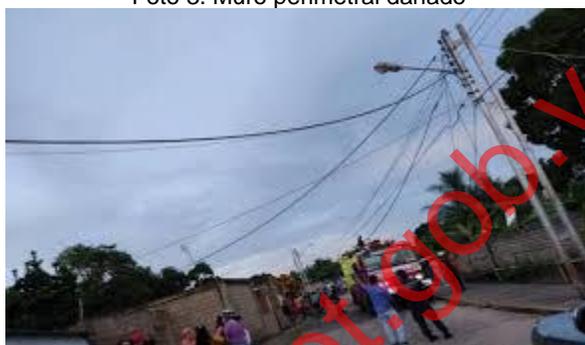
Foto 4. Cables de los servicios públicos que fueron dañados por el impacto con la aeronave.

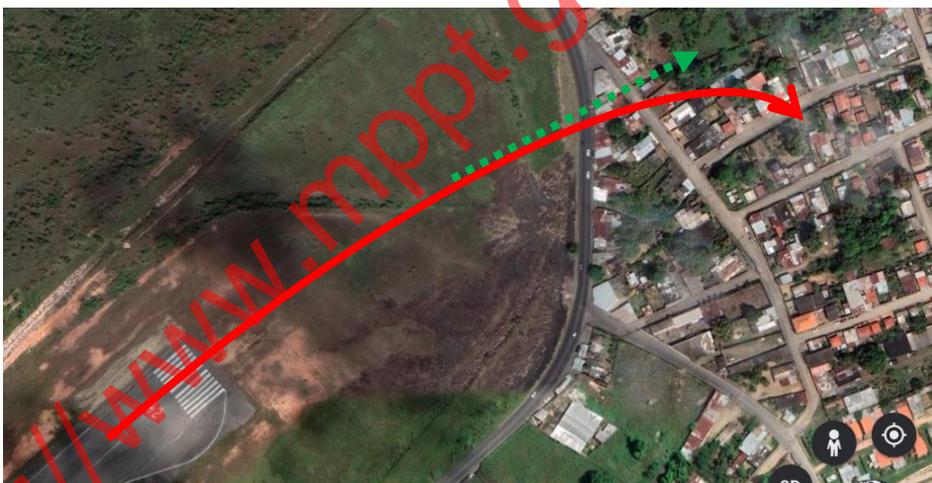
La aeronave desvió su curso en el eje de la pista 06, virando a la derecha debido a que el terreno baldío próximo en esa dirección, se encontraba lleno de personas. Impactó un grupo de cables de transmisión eléctrica, telefonía y televisión, que frenaron y desviaron hacia la izquierda la aeronave, impactando un muro de ladrillos con la parte inferior del fuselaje, el tren de aterrizaje principal y el ala derecha, para finalmente chocar una palmera con la nariz de la aeronave destruyendo la hélice y la caja reductora.

Foto 5. Trayectoria de la aeronave YV1912, volando una distancia de 0,27 Nm (500m) desde el umbral de la pista 27, hasta el sitio del contacto con tierra. La línea punteada demarca la trayectoria original y la línea continua la trayectoria final recorrida evitando llegar a un terreno lleno de personas.

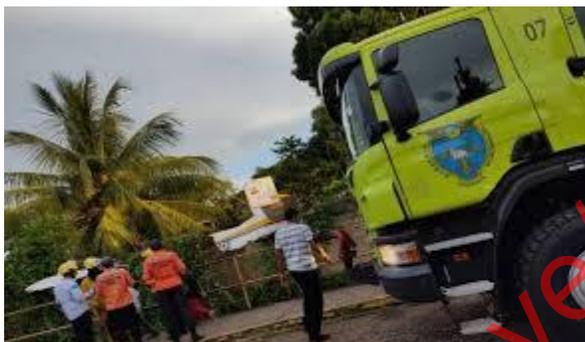
No se produjo incendio como consecuencia del accidente.

Foto 6. Presencia de los bomberos aeronáuticos de SVMT en previsión de un incendio
