# INFORME FINAL

*EXPEDIENTE 002/2021*

## ACCIDENTE AVIACIÓN

MATRÍCULA YV200T

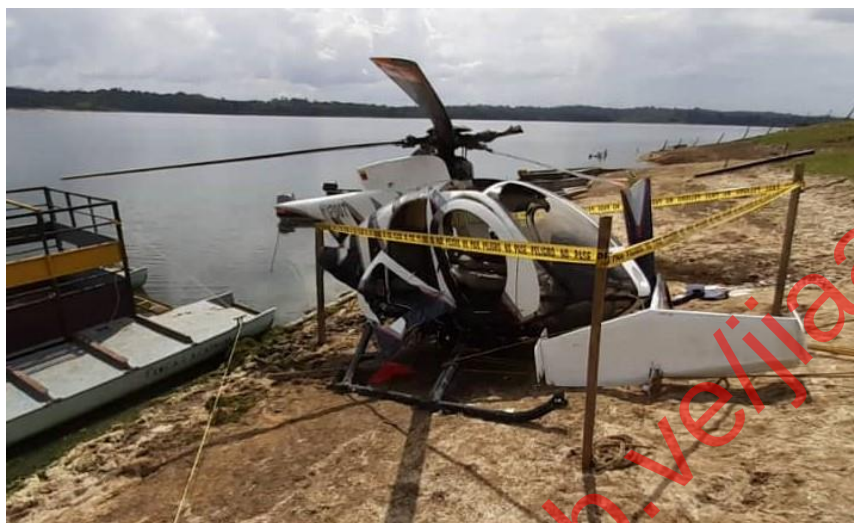
Foto 1. Restos de la aeronave luego de su recuperación del fondo del embalse, en el lugar del suceso. Se observa rotura y desprendimiento del totalón de cola con el rotor de cola y empenaje. Se observa ausencia de dos de las cinco palas del rotor principal y fuerte impacto en la parte inferior del fuselaje.

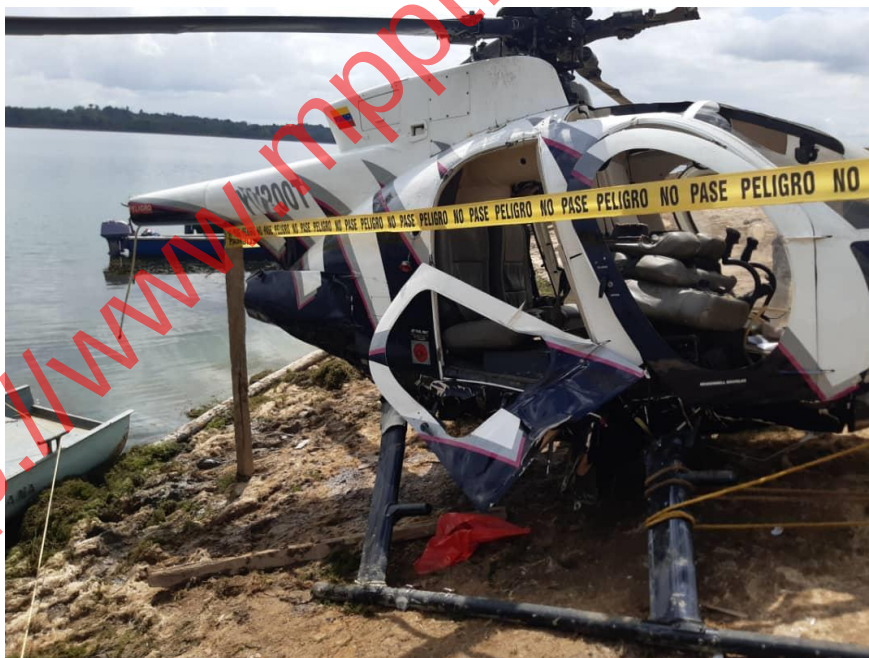
Foto 2. La parte inferior del fuselaje se hundió hacia el interior de la aeronave por el impacto con la superficie de agua del embalse.

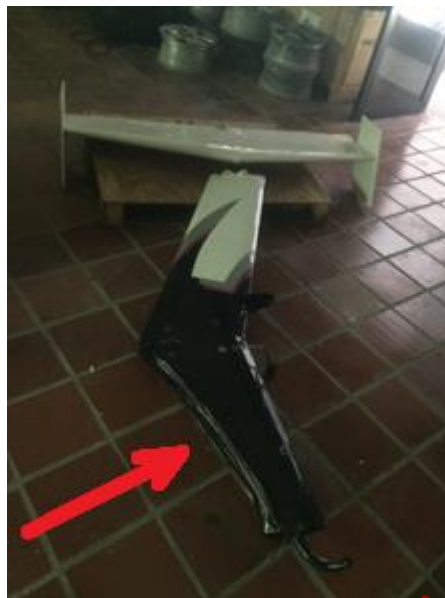
Foto 3. La sección inferior del estabilizador vertical tiene impacto en el borde de ataque, esto ocurrió al impactar la aeronave con un ligero ángulo de nariz arriba, golpea al fuselaje en la parte inferior trasera y el estabilizador vertical en su sección inferior, se hunde en el agua golpeándose, lo cual provoca que se frene el empenaje halando el botalón que es arrancado quedando fracturado en su sección media.

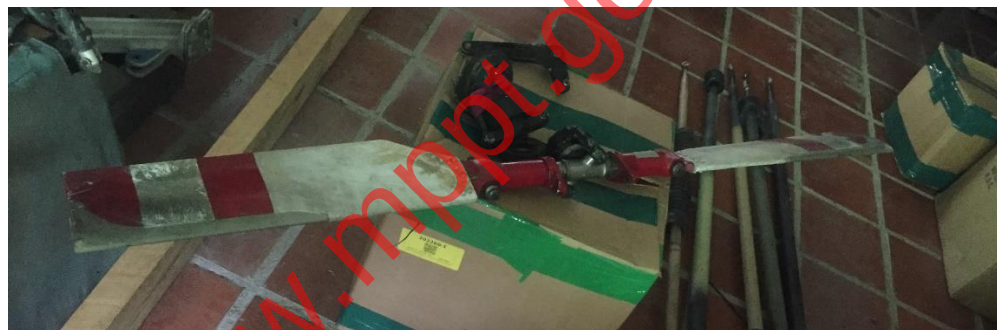
Foto 4. Las palas del rotor de cola quedaron intactas porque no impactaron con el agua

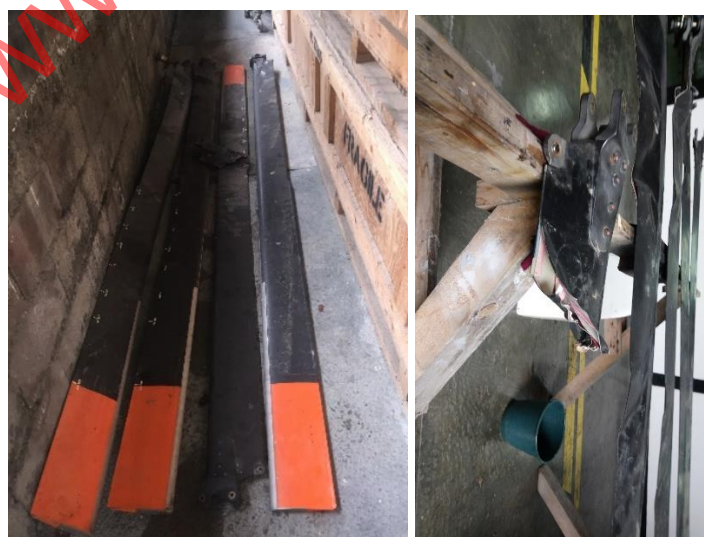
Foto 5. De las cinco palas del rotor principal se recuperaron cuatro, tres sostenidas al mástil una que se desprendió y la quinta pala se fracturó en la raíz y se pudo recuperar solamente la raíz.

Se observaron daños en las palas causados por impacto en movimiento rotacional, los bordes de ataque no tenían impactos. El mástil del rotor principal no tenía daños por impacto torsional.

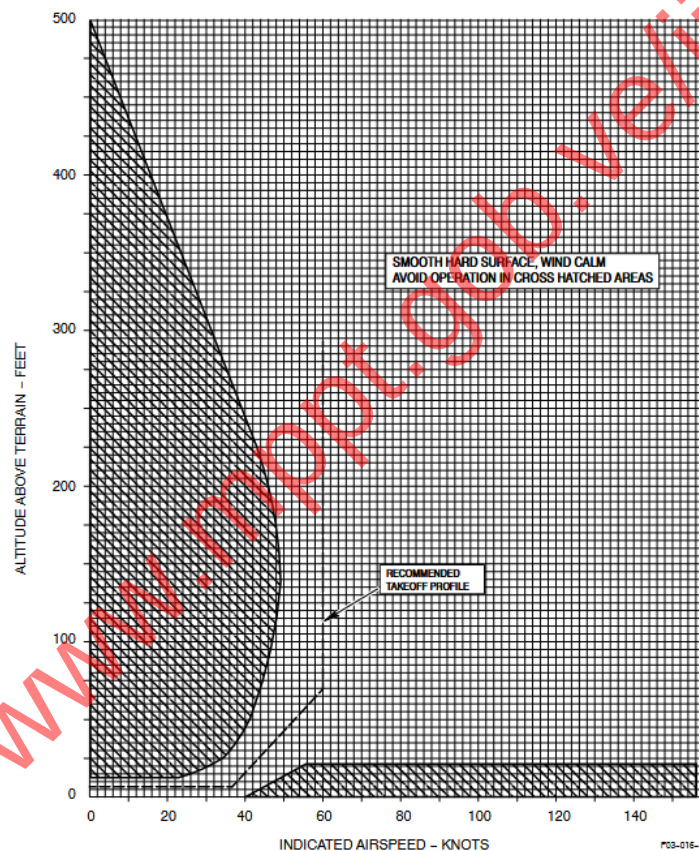
Figure 5-15. Height Velocity Diagram

La aeronave volaba a velocidad de crucero a muy poca altura del agua. Cuando se pierde la potencia del motor no es posible realizar la maniobra de autorrotación, que permite poner la aeronave a generar sustentación por cambio de ángulo de ataque de las palas del rotor principal, porque es necesario cumplir con los parámetros de velocidad y altura requeridos por el fabricante en la Figura 5-15 del manual de vuelo del helicóptero MD 369E. Fue inevitable chocar con la superficie del agua, lo cual ocurrió con 16° de nariz arriba, probablemente el piloto levanta la nariz buscando reducir la velocidad horizontal, pero sin tracción del rotor la aeronave estaba en caída libre, con una velocidad horizontal relativamente alta.

Figura 1. Diagrama de altura versus velocidad, que establece los valores permitidos para volar de forma segura y en caso de ocurrir un apagado de motor poder realizar un aterrizaje por autorrotación. Las zonas cubiertas por rayas diagonales están prohibidas, la altura mínima segura para cualquier velocidad de traslación es 500 ft. Por debajo de esta altura se emplea este gráfico.

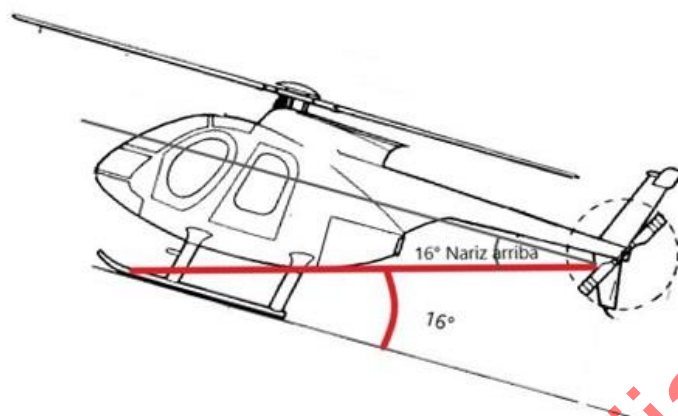
Figura 2. Diagrama del ángulo de impacto

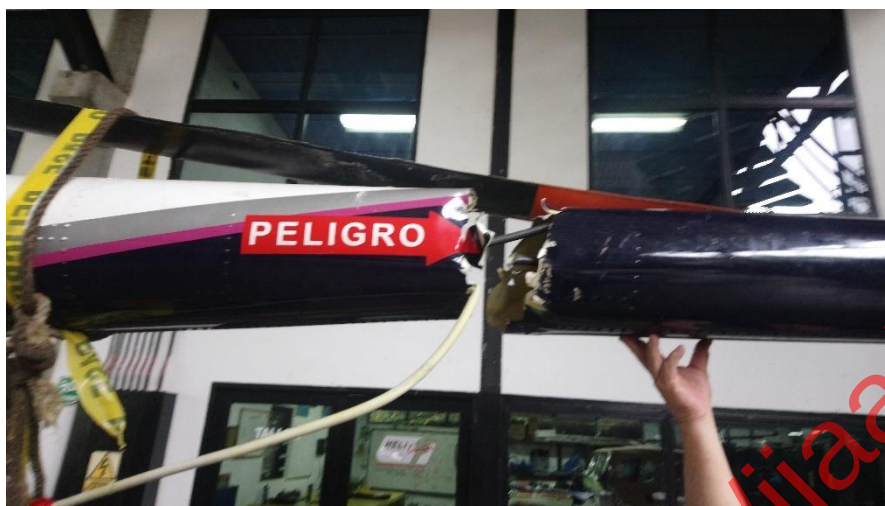
El botalón de cola fue arrancado al impactar la sección inferior del estabilizador vertical con la superficie del embalse.

Foto 6. El botalón de cola fue arrancado al impactar el estabilizador vertical.

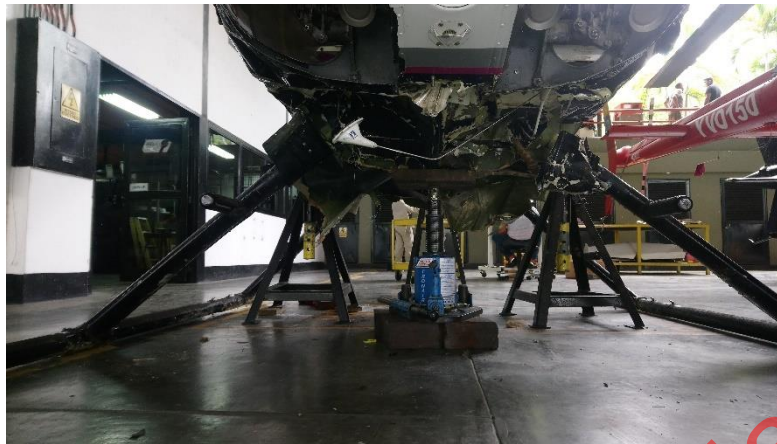
Figura 7. La parte inferior del fuselaje fue dañada al impactar con la superficie del embalse.

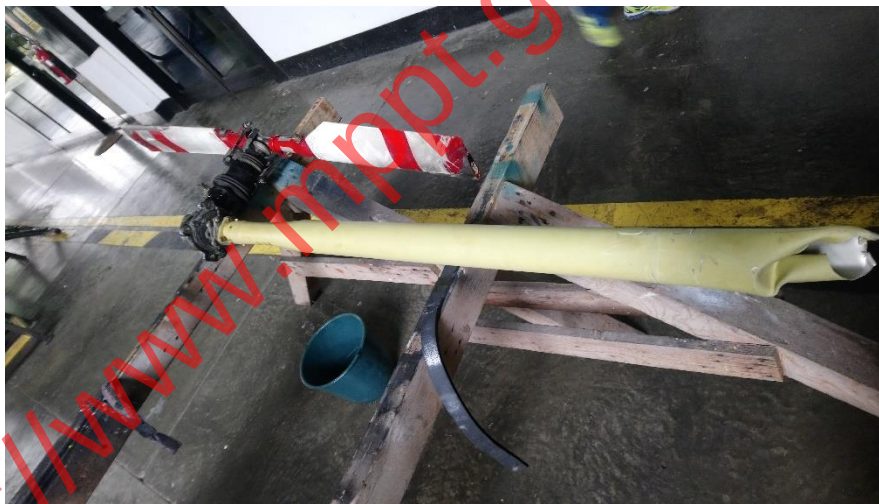
No se observó rotura de las palas causada por impacto en movimiento rotacional, los bordes de ataque no tenían impactos. Los ejes de transmisión de potencia de la caja reductora al rotor de cola presentaban daños por impacto en movimiento rotacional sin potencia al ser arrancado el botalón por el impacto del estabilizador vertical.

Figura 8. Rotura del eje de transmisión del rotor de cola al ser arrancado el botalón.

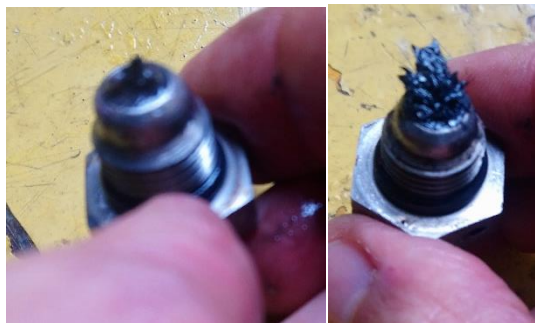
Antes de desarmar se removieron los detectores de partículas magnéticas o ferrosas del sistema de lubricación, encontrándose abundancia de partículas que cerraban el circuito eléctrico de luz de advertencia.

Fotos 9 y 10 detector superior e inferior colmados de partículas

- La luz de advertencia por presencia de partículas ferrosas en el sistema de lubricación debió encenderse antes del accidente. El sistema alerta el desgaste excesivo de los rodamientos.

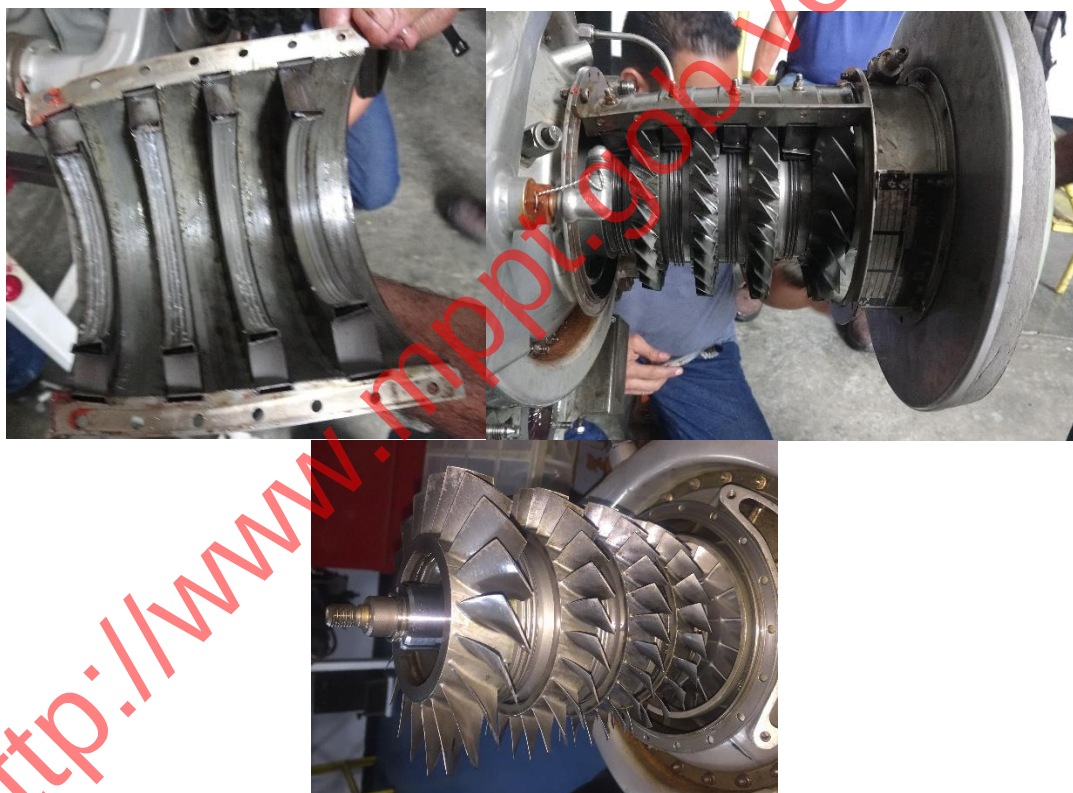
Se inspeccionó la toma de aire de entrada del compresor observando los alabes de la primera etapa sin daños por impactos de objetos foráneos. Se removió media carcasa del compresor y se pudieron observar todas las etapas sin daños por impacto o rozamiento. Al desarmar el motor se observó el rotor del compresor sin daños por impacto en los alabes o rozamiento.

Fotos 11, 12 y 13 Estator y rotor del compresor sin daños

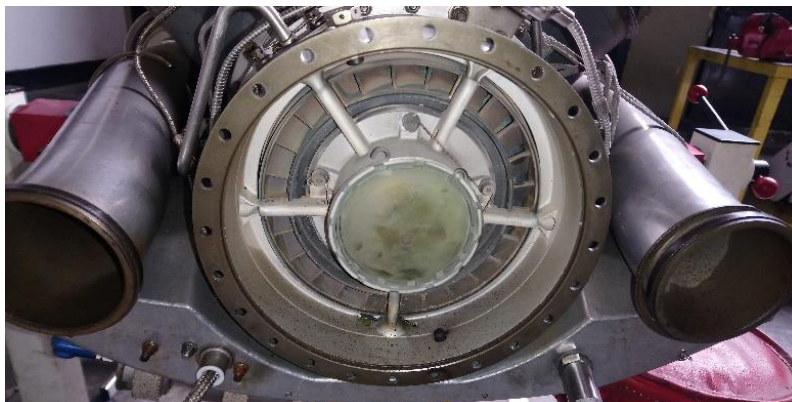
Se removió la cámara de combustión observando daños probablemente causados por sobre temperatura en el estator de la primera rueda de turbina. También se pudo ver daños en los alabes de la primera etapa de turbina. Fue requerido entonces desarmar completamente el motor para verificar estado de las ruedas de turbina y los rodamientos.

Foto 14 Estator de la primera etapa de turbina con daños por sobre temperatura

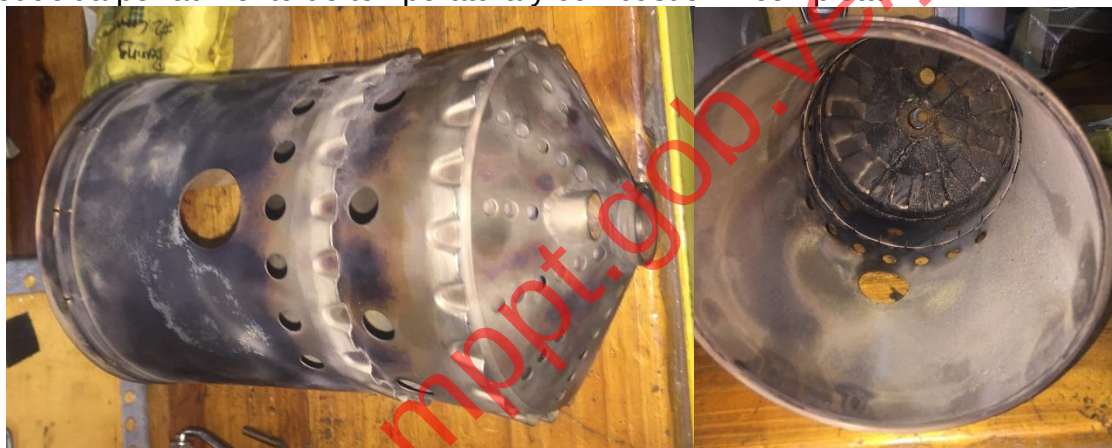
En el interior de la cámara de combustión se observó coloración, probablemente producida por aumento de temperatura y combustión incompleta.

Fotos 15 y 16 exterior e interior del flame holder de la cámara de combustión

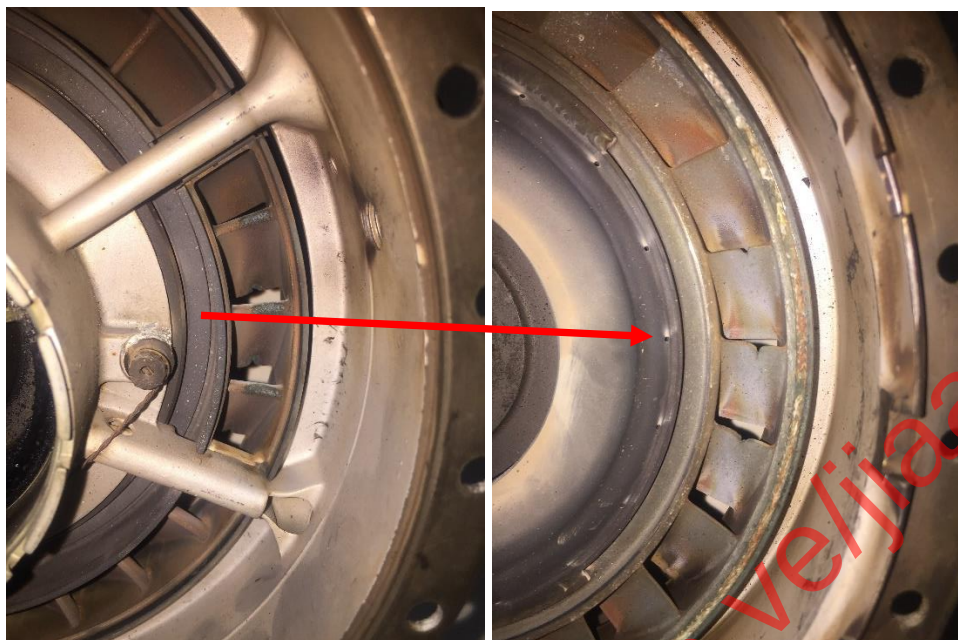
En el estator de la primera etapa de turbina, al separarse se pudo observar daño en un sector ocasionado probablemente por sobre temperatura localizada.

Fotos 17 y 18 Caras anterior y posterior del estator de primera etapa de turbina

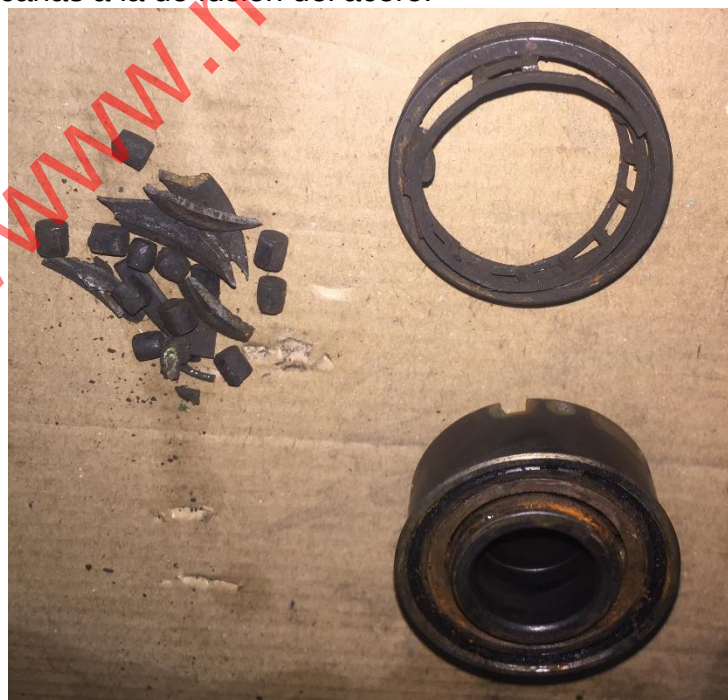
Al desarmar el rotor de turbina se observaron daños que pudieron ser causados por falta de lubricante en los rodamientos. El rodamiento 8 quedó completo pero con carbonización de las pistas y esferas, el rodamiento 7 elevó su temperatura alcanzando la temperatura de fusión del acero, siendo destruidas sus pistas y esferas. El rodamiento 6 quedó también deformado por haber alcanzado temperaturas cercanas a la de fusión del acero.

Foto19 Pista externa y jaula del rodamiento 7 arriba, restos de pista interna y esferas del rodamiento 7 izquierda, rodamiento 8 abajo.

- Se pudiera establecer una hipótesis de falla para el motor encadenando los hallazgos: una falla de rodamientos causada por falta de lubricación, frena la velocidad rotacional del rotor de compresor, disminuyendo el caudal de aire que entra a la cámara de combustión, esto obliga al sistema de combustible a inyectar mas combustible para mantener la velocidad rotacional, el excesivo caudal de combustible eleva repentinamente la temperatura de combustión, destruyendo alabes de la rueda de turbina. Ocurre entonces la parada del motor por destrucción de rodamientos y alabes de la primera etapa de turbina.

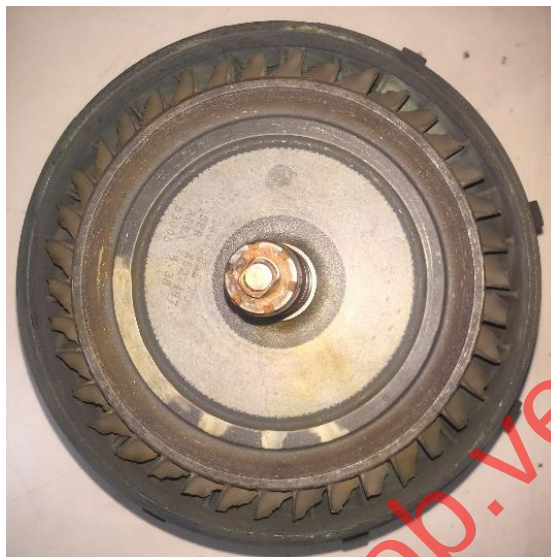
Todos los alabes de la rueda de turbina de primera etapa (turbina del Compresor) quedaron destruidos probablemente por sobret temperatura y un gran porcentaje del material se desprendió.

Foto 20 Rueda de primera etapa de turbina.

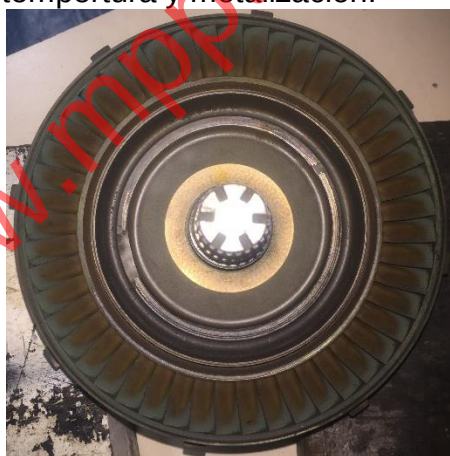
La rueda de la segunda etapa de turbina presentó coloración en el extremo de los álabes causada por sobret temperatura y metalización.

Foto 21 Segunda etapa de rueda de turbina
