# INFORME FINAL

*EXPEDIENTE 004/2018*

AERONAVE MARCA **CESSNA**, MODELO **U206G**,

MATRÍCULA **YV2026**

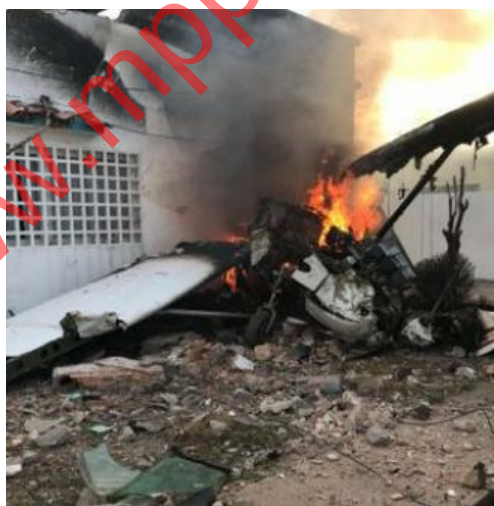
La aeronave quedó totalmente destruida por el impacto y fuego posterior al mismo.

Foto 1. Restos de la aeronave en el lugar del suceso. Se pueden apreciar los daños a la fachada de la vivienda.

La fachada de la vivienda unifamiliar donde ocurrió el accidente fue dañada por el impacto de la aeronave y por el fuego.

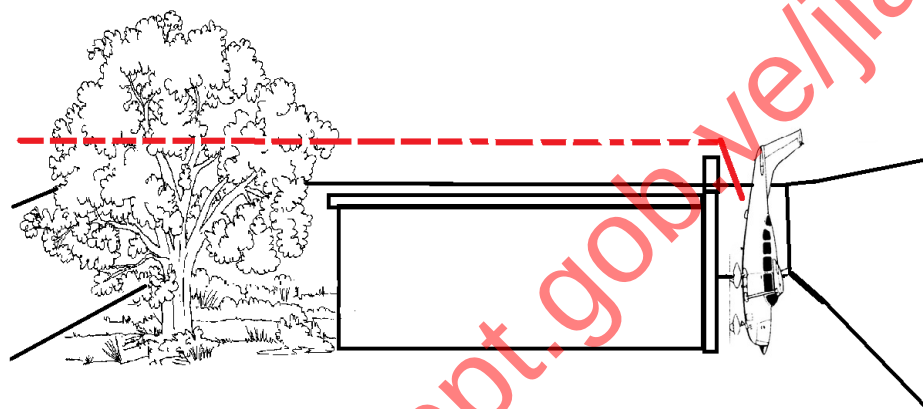
La aeronave impactó las ramas superiores de un árbol, cuyas ramas eran de mayor altura que la vivienda ubicada detrás de él, en la trayectoria de la aeronave. Se observaron restos del extremo del ala izquierda sujetos en las ramas. Al ocurrir el

impacto la velocidad horizontal de la aeronave se redujo, continuando su desplazamiento sin sustentación hasta caer por efecto de la gravedad justo al frente de la fachada de la vivienda, quedando registrada la secuencia del impacto final en un video de seguridad de la vivienda vecina. En este video se observa que habiendo transcurrido un tiempo de 21 segundos, posterior al impacto se inició el fuego por el encendido de combustible derramado desde los tanques, quemando todo el fuselaje central, parte del motor y sección de raíz de las alas.

Figura 1. Croquis de la trayectoria e impacto final

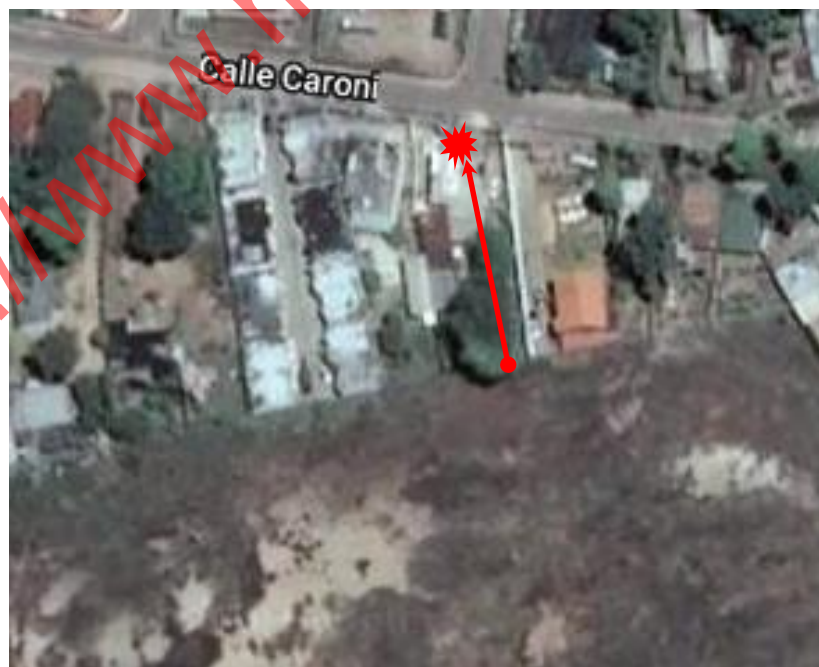
Foto 2. Impacto inicial de la aeronave en las ramas del árbol y trayectoria de la aeronave hasta su impacto final.

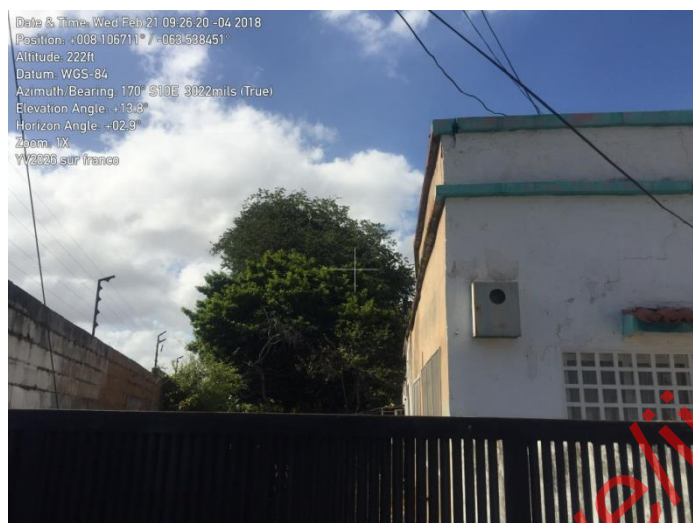
Foto 3. Árbol donde impactó la aeronave con el ala izquierda

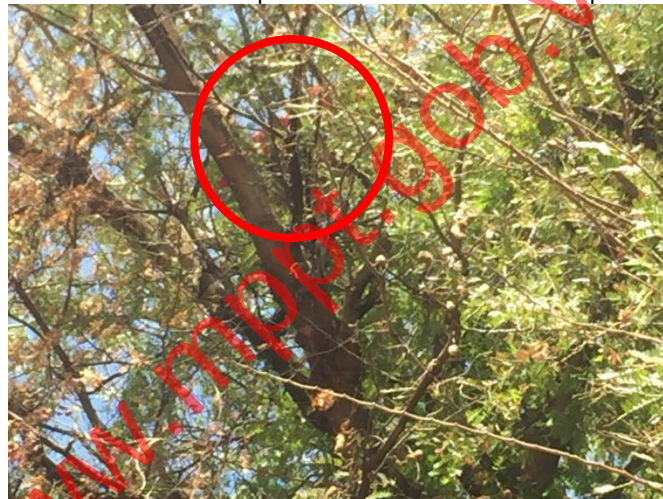
Foto 4. Extremo del ala izquierda en la copa del árbol

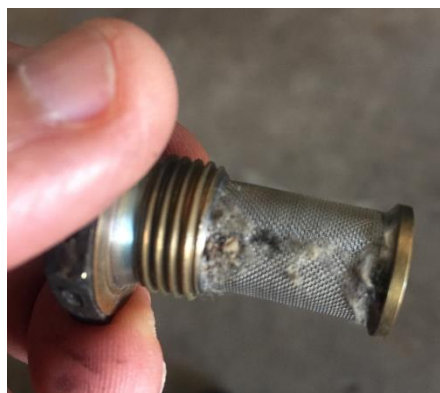
En la unidad de control de combustible, se retiró el filtro de malla metálica encontrándose residuos sólidos de naturaleza mineral y fibras de tejidos. Se desarmó la unidad de distribución de combustible a los inyectores, encontrando en el filtro de malla metálica acumulación de fibras en el punto de entrada del combustible medido. También se observó que esta unidad aún conservaba, los sellos de plomo originales de fábrica en los frenos de alambre de la tornillería. La bomba mecánica de combustible del motor se observó en buen estado y su eje de acoplamiento sin daños.

Foto 5. Filtro de malla de la unidad de control de combustible muestra residuos sólidos

- La presencia de residuos sólidos de naturaleza mineral y fibras de tejidos, en los filtros de malla de las unidades de control de combustible y distribución a los inyectores, produce una pérdida local de presión trayendo como consecuencia la reducción del caudal hasta cortar el flujo. La reducción de caudal también limita el desalojo de gases en las líneas, que favorece la formación de vapores de combustible que interrumpen el flujo de combustible hacia los inyectores en el motor. Esta condición se hace más crítica cuando se reduce a mínimo la potencia del motor, porque la bomba mecánica de combustible del motor al reducir las RPM, impulsa el combustible con menos presión hacia la unidad de control de combustible.

Se encontraron residuos sólidos, en los filtros de malla de la unidad de control de combustible y unidad de distribución de combustible del sistema de combustible del motor.

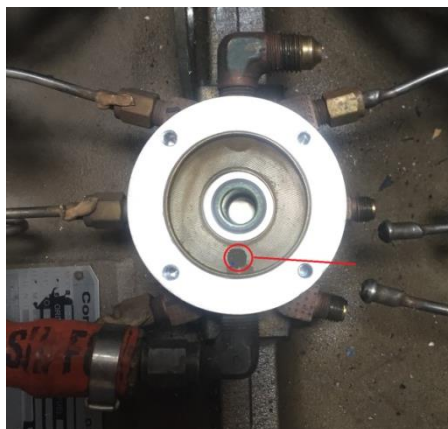
Foto 6. Filtro de malla de la unidad de distribución de combustible a los inyectores muestra residuos sólidos

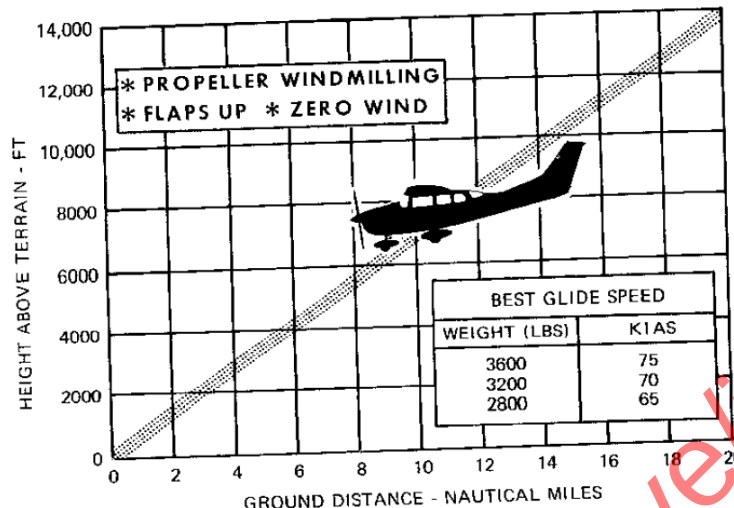
- De acuerdo a la declaración del piloto de la aeronave, estimando él estar a dos NM del umbral de la pista y con una altitud de 1.200 ft ocurrió el apagado del motor. La Figura 3-1, del Manual Operacional del Piloto de aeronave Cessna U206G (figura 2 de este informe), presenta la senda de planeo con el motor apagado, la hélice girando por acción del viento relativo y con viento en calma. Al observar el grafico se aprecia que a una distancia de dos NM, se debe estar a una altura mínima entre 1.000 y 1.500 ft para asegurar la llegada a la pista. El impacto ocurrió a 0,87 NM del umbral de la pista 07, lo que indica que probablemente a dos NM tenía una altura inferior a 1.000 ft de acuerdo con la pendiente de la senda de planeo.

Figura 2. Senda de planeo del U206G (Fuente POH U206G)

La altitud de vuelo, volando en actitud de planeo sin potencia de motor, durante la aproximación era insuficiente, para garantizar a la aeronave llegar al campo y hacer el aterrizaje en condiciones seguras.
