# INFORME PRELIMINAR

EXPEDIENTE 065/2022

## INCIDENTE GRAVE DE AVIACIÓN

## **INFORME PRELIMINAR DE INCIDENTE GRAVE DE AVIACIÓN JIAAC EXPEDIENTE N° 065/2022**

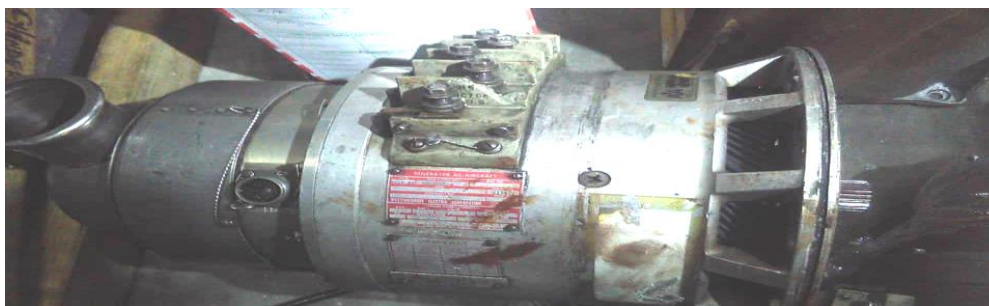
Durante el proceso de investigación se pudo constatar que el día 29/10/2022, luego del vuelo 9963 se atendieron los reportes de los slip 34482-C, 34483-C. donde se encontró la discrepancia que la luz de **Gen (Generador) "L" estaba en Off**. Dos días antes de la falla presentada **Acción Correctiva:** Se reemplazó el generador del Motor izquierdo, se chequeo con máxima carga con resultados satisfactorios de acuerdo al Manual AMM Cap. 24-20-01, Figura. 401y el GCU respectivamente.

**Figura 5.** APU Del Motor Izquierdo instalado el 31/10/2022

Se difiere el APU de acuerdo MM Pag.2 49-01 ITEM 49-1
