**EXPEDIENTE: 066/2022**

# INFORME PRELIMINAR

**CLASIFICACIÓN DEL SUCESO: ACCIDENTE**  
**TAXONOMÍA: CFIT**

**MATRÍCULA: YV 2052**  
**FABRICANTE DE LA AERONAVE: BEECH AIRCRAFT COMPANY**  
**MODELO: F33A**  
**SERIAL: CE1501**  
**EXPLOTADOR: VON FEDAK STILLFRIED, ANDRAS ORBAN**  
**LUGAR: SECTOR LAS CULEBRILLAS, TOPO AYALA.**  
**FECHA: 03/11/2022**  
**HORA: 15:46UTC**

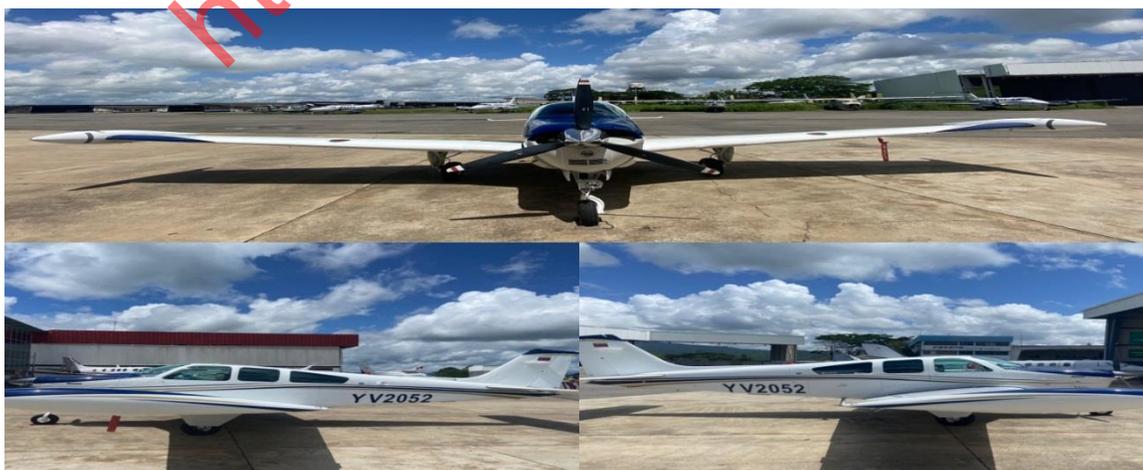
**Figura 1.**  
**Aeronave YV2052**  
**FA33**  
**Fuente:**  
**Investigador**  
**Encargado.**  
**Año: 2022**

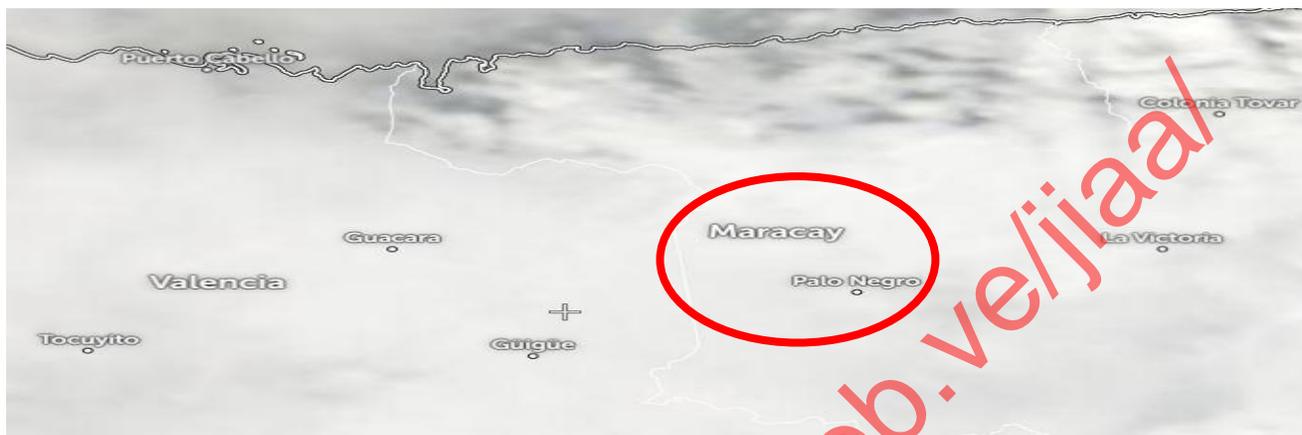
**Figura 3.** Imágenes de satélite de espectro visible del día **03/11/ 2022**, Base Libertador.  
**Fuente:** INAMEH. Año: 2022

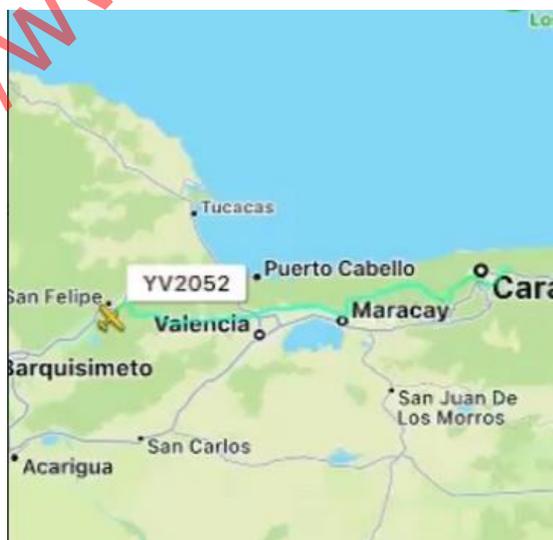
1. Notificación del Accidente a los Estados de diseño y fabricación (**Expediente: N°066/2022**) el día **03/11/2022**.
2. El día 06/11/2022, los organismos competentes ubicaron la aeronave siniestrada en las coordenadas Lat. 10°31'8.4"N - Log. 66°45'25.67"W, en la parte inferior se muestra la ruta de vuelo hasta el sitio de impacto.

**Figura 3.** Imagen de la ruta del Vuelo (SVSP-SVCS) del YV2052  
**Fuente:** Flight Radar APP. Año: 2022

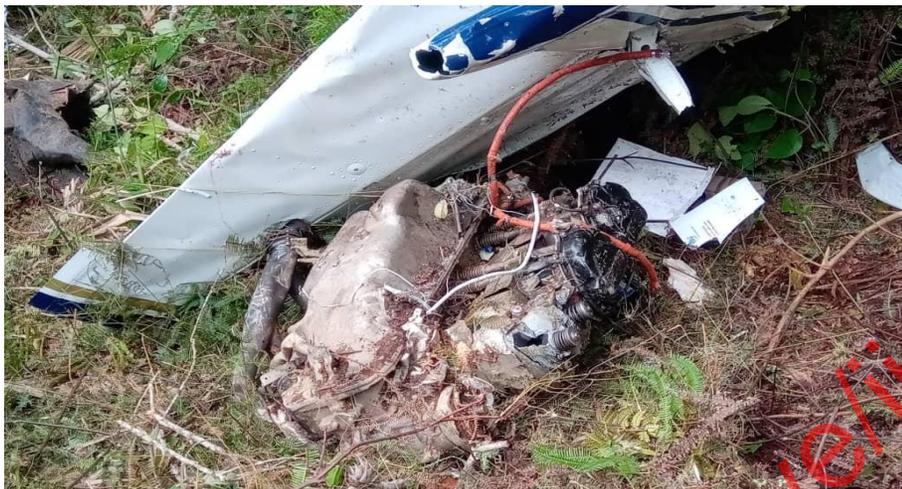
**Figura 5. Motor del YV2052 FA33**  
**Fuente:** Investigador Encargado. **Año:** 2022

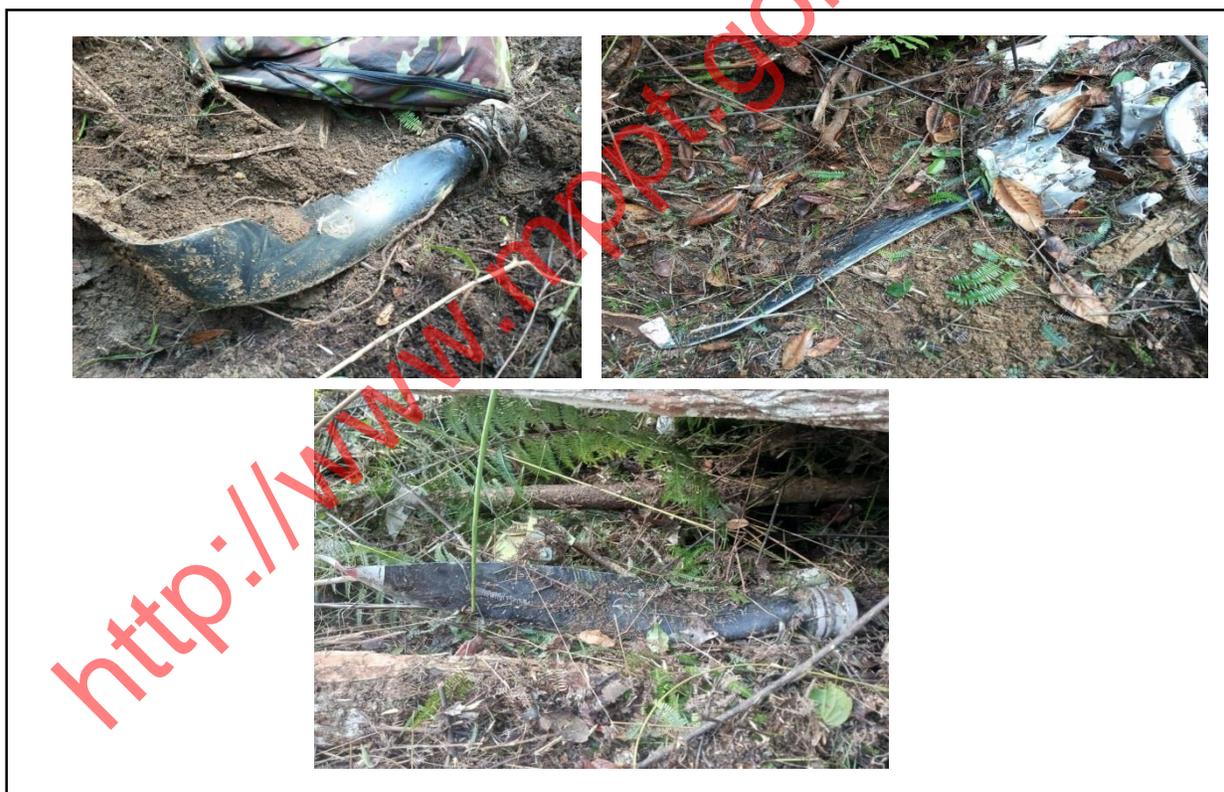
**Figura 6. Ubicación de las Hélices del YV2052 FA33**  
**Fuente:** Investigador Encargado. **Año:** 2022

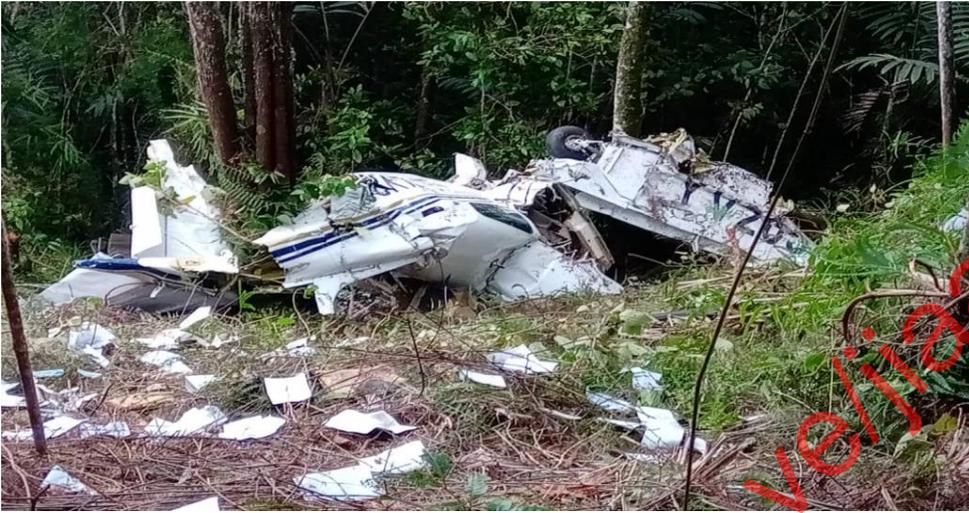
**Figura 7.** Posición de impacto y dispersión de los restos del YV2052  
**Fuente:** Investigador Encargado. **Año:** 2022

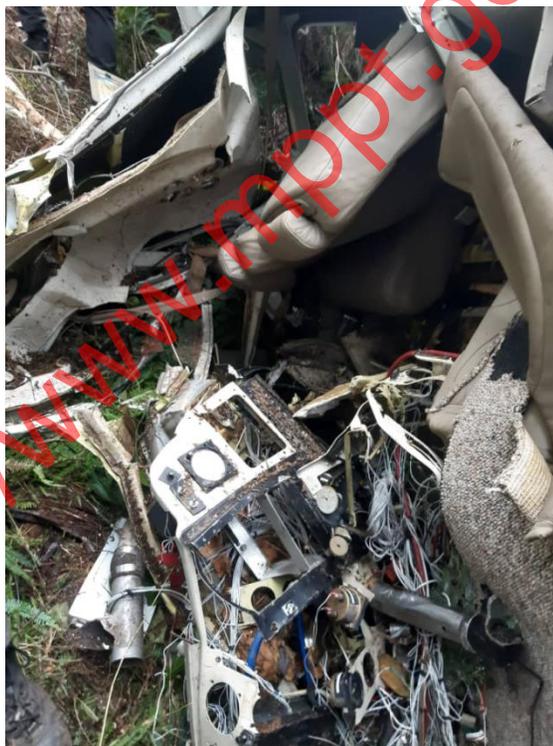
**Figura 8.** Posición de la cabina de mando y los asientos del YV2052  
**Fuente:** Investigador Encargado. **Año:** 2022

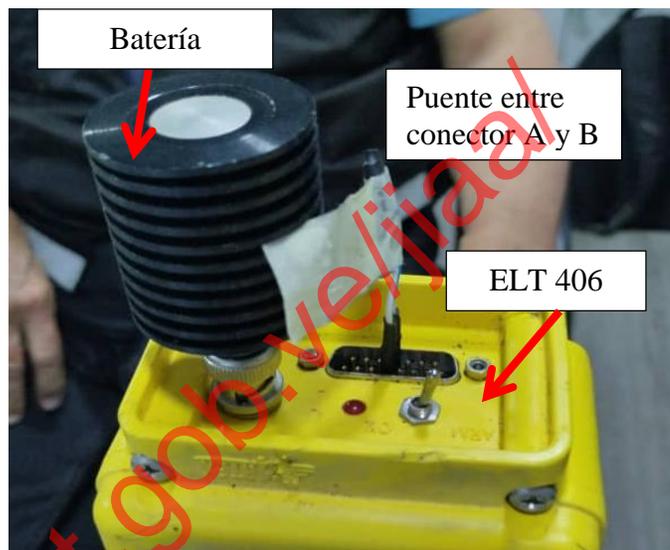
- Horas totales de uso de la batería 14 horas 42.5 minutos. (A)
- Total de Activaciones: 43(B)

**Figura 9.** ELT del YV2052 durante el ensayo.  
**Fuente:** Investigador Encargado. **Año:** 2022

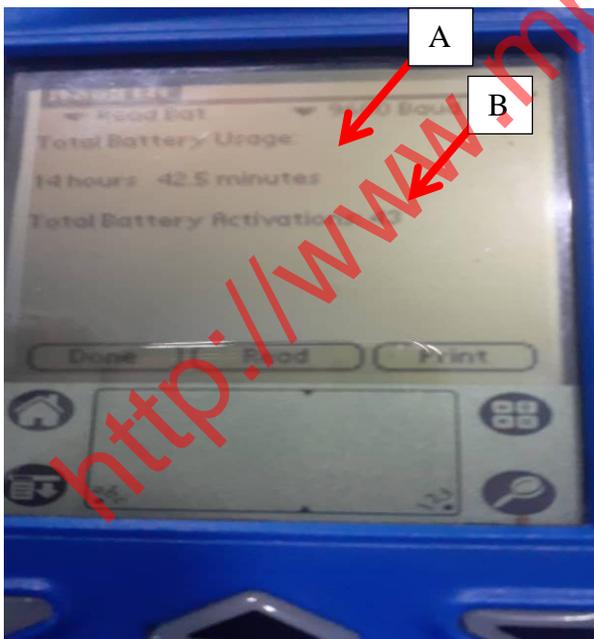
**Figura 10.** ELT del YV2052 durante el ensayo.  
**Fuente:** Investigador Encargado. **Año:** 2022

- Una vez colocado el puente entre los pines 5 y 2 del conector principal del ELT 406 e impedancia de 50 ohm en el conector de la antena se aplicó movimiento brusco hacia delante con parada repentina buscando la activación de switch de impacto interno, la activación se produjo exitosamente. El procedimiento se realizó varias veces logrando la activación en todos los intentos, se observó el led emitiendo un flash con una frecuencia aproximada de un ciclo por segundo, Se colocó radio monitoreando la frecuencia de emergencia 121.5 MHz, se escuchó el audio de activación a través del radio.

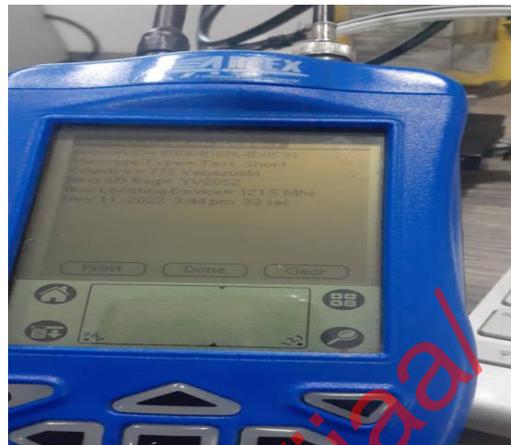
Por último, se observó el código de auto chequeo del ELT, el procedimiento consiste en observar la cantidad de destellos que emite el LED después de la activación y la puesta en armado, el resultado fue de 7 destellos que indican que el ELT presenta problemas de batería por tener una operación acumulada mayor a 1 hora y falla los circuitos eléctricos, para solucionar la falla se debe reemplazar la batería.

**Figura 11.** ELT del YV2052 durante el ensayo.  
**Fuente:** Investigador Encargado. **Año:** 2022
