EXPEDIENTE 068 /2022

# INFORME PRELIMINAR

**MATRÍCULA:** HK4401

**MODELO:** 727-2X3

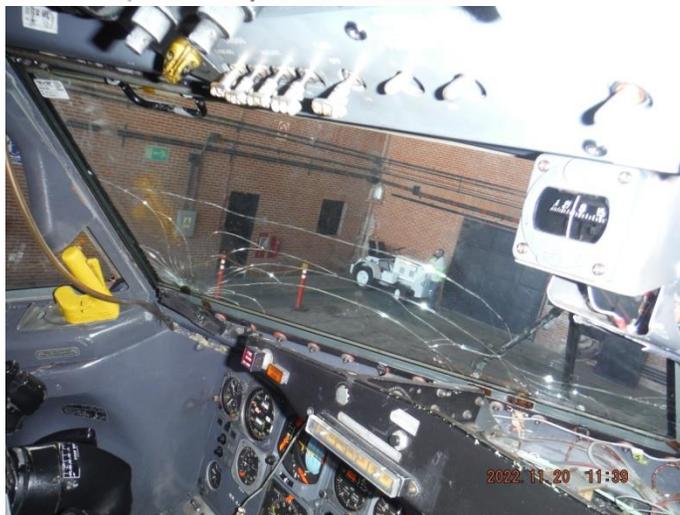
Foto 1. Sección 1 izquierda del parabrisas agrietada en su lámina externa.

4. Se hizo inspección visual y fijación fotográfica de la condición del parabrisas luego del incidente. Se encontró agrietamiento de la sección izquierda del mismo. Esta condición se produjo porque

Para mejorar la vida útil de los parabrisas de la cabina de vuelo y reducir las interrupciones no programadas del sistema, se alienta a los operadores a inspeccionar sus flotas para determinar el diseño y la edad del parabrisas en años y horas de vuelo. Luego, las aerolíneas pueden establecer la vida útil del parabrisas de su cabina de vuelo comparando el rendimiento del parabrisas de la flota con los datos recopilados por el fabricante Boeing. Los parabrisas deben inspeccionarse, mantenerse, repararse y reemplazarse durante los períodos de mantenimiento programados.

El fabricante Boeing, los proveedores aprobados por Boeing y el fabricante original de los parabrisas pueden reparar aquellos dañados o inservibles; los parabrisas dañados y no reparables deben reemplazarse por parabrisas de diseño mejorado.
