EXPEDIENTE 069/2022

INFORME PRELIMINAR

MATRÍCULA: YV2792

MODELO: 737-2B7

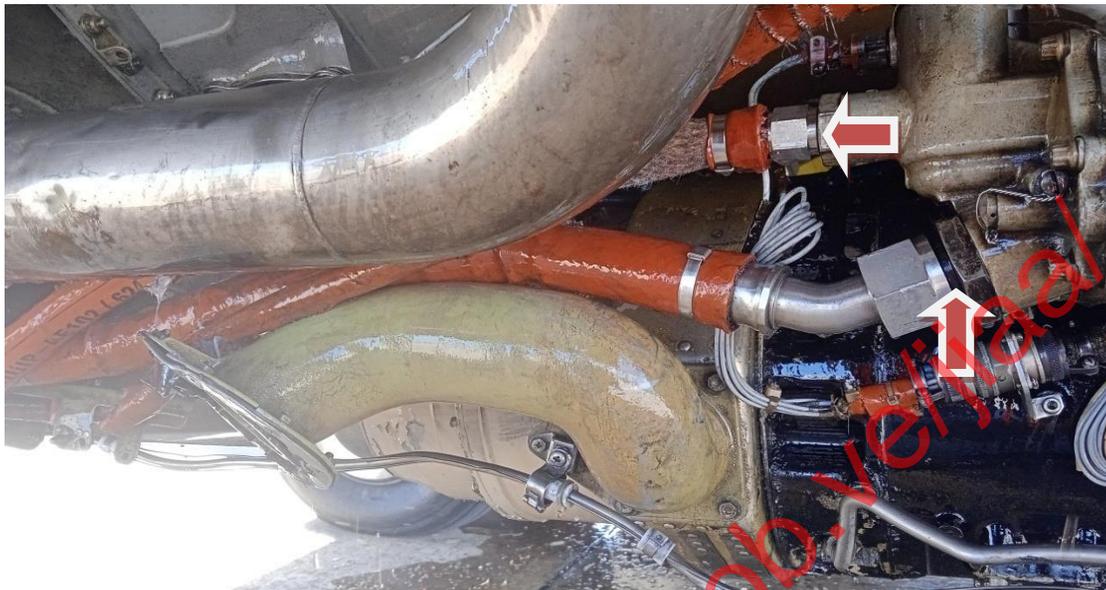
6. Se verificó el M.E.L. y los Slip de mantenimiento, según la categoría del suceso.
7. Se observó las mangueras de presión y retorno con depreciación y fallas el motor en ambos motores.

Fig. 1. Indicación en las Mangueras de presión y retorno del Sistema Hidráulico "A" dañadas del Engine N°2, funcionando con 3.000psi, según Manual del fabricante

Durante el proceso de investigación y durante la inspección con los TMA de la Aerolínea se pudo constatar que el día 22/11/2022, luego del vuelo ETR-831 se evaluaron los reportes de los slip N° 26607 del libro de mantenimiento, se verificó las condiciones de la manguera que ocasionó la falla procediendo posteriormente, con una acción terminante de cierre al cambio de las mangueras de presión y retorno del Sistema Hidráulico “A” del motor N° 1 y 2.

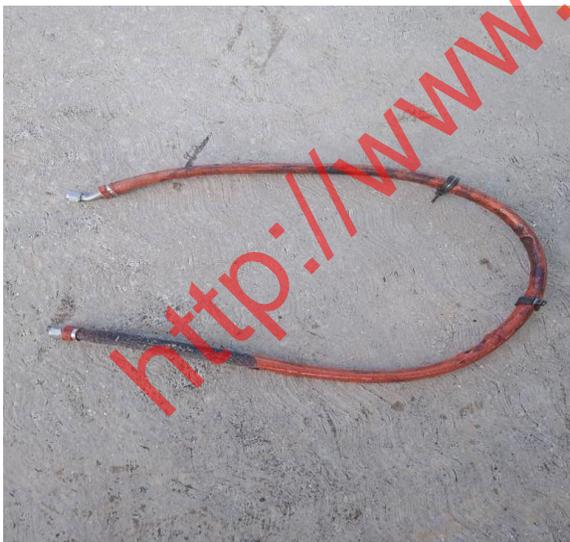
Fig 3.1 Manguera de Presión con Depreciación del Hydraulic Pum Eng2
