EXPEDIENTE 070/2022

# INFORME PRELIMINAR

**MATRÍCULA:** YV621T

**MODELO:** 737-4H6

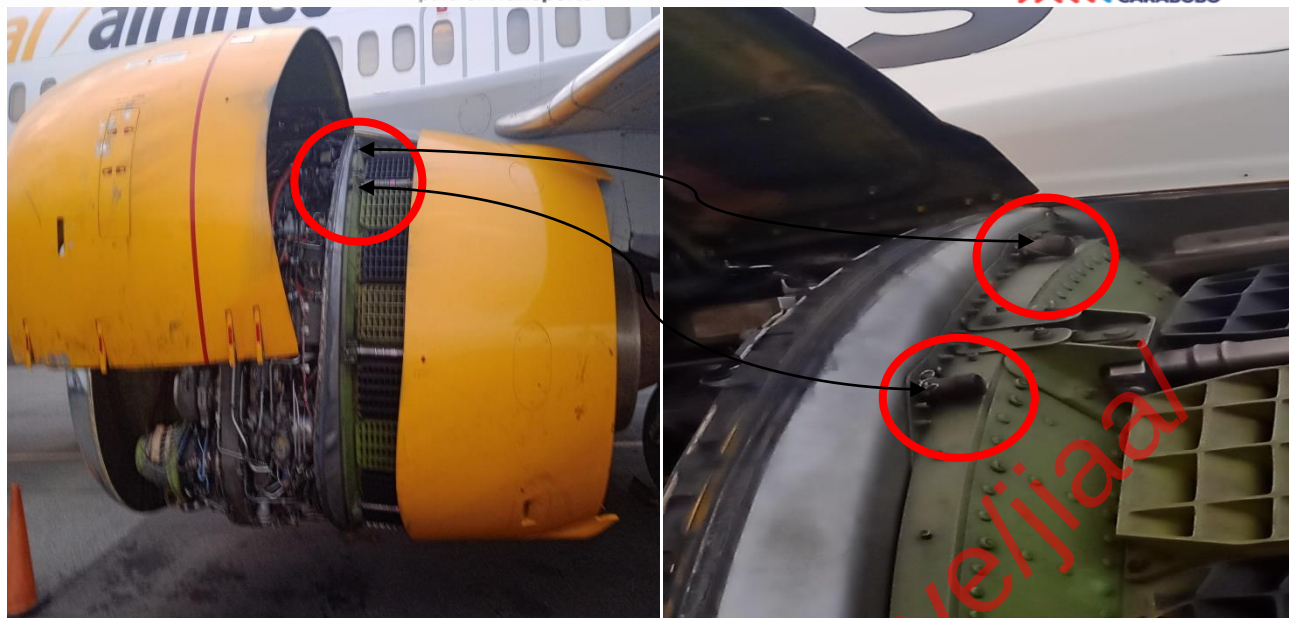
7. Se realizó el procedimiento del **“TROUBLE SHOOTING”** (Solución al Problema), dando como resultado: (contaminación con partículas o sedimentos extraños) ocasionando la activación de las luces en el panel de Instrumentos.

**FIG. 1 MOTOR/CFM-56-3C-1 (SENSORES E INDICADORES DE RESERVER UNLOCKD  
MOTOR N°1**

Durante el proceso de investigación se pudo constatar que el día 24/11/2022, a las 11:45UTC. Luego del aborto del despegue y retornar nuevamente a plataforma, se atendió el reporte del slip del libro de reporte de mantenimiento, y luego de la aplicación del **“TROUBLE SHOOTING”** (Solución al Problema), y determinar la causa del problema se procedió a la corrección de la falla presentada, al reporte del Reverser Unlock del motor N° 1.

Los sensores, válvulas o filtros del sistema de proximidad del “Reverser Unlocked Light” del Reversible Desacoplado, está expuesta al ambiente y vibración, donde estos pudiesen

Contaminarse fácilmente o tener un desajuste inminente. Se recomienda la inspección del sistema a la hora de algún servicio “No ruting Ítems”.

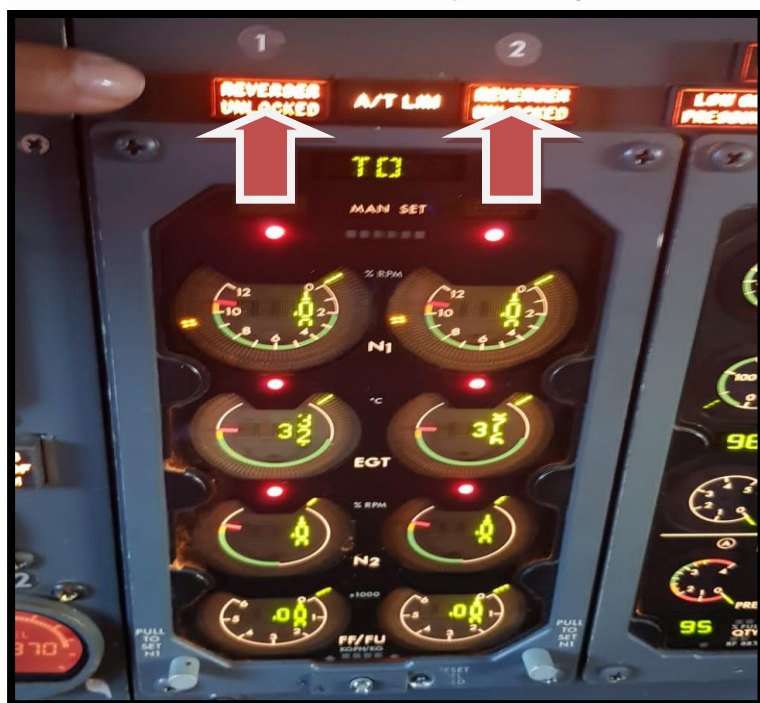
FIG. 2 PANEL DE INDICACION 1 Y 2 DEL REVERSER UNLOCKED LIGHT.
