INFORME PRELIMINAR

INCIDENTE GRAVE SCF-PP

MATRÍCULA: YV3032

MODELO: 208B

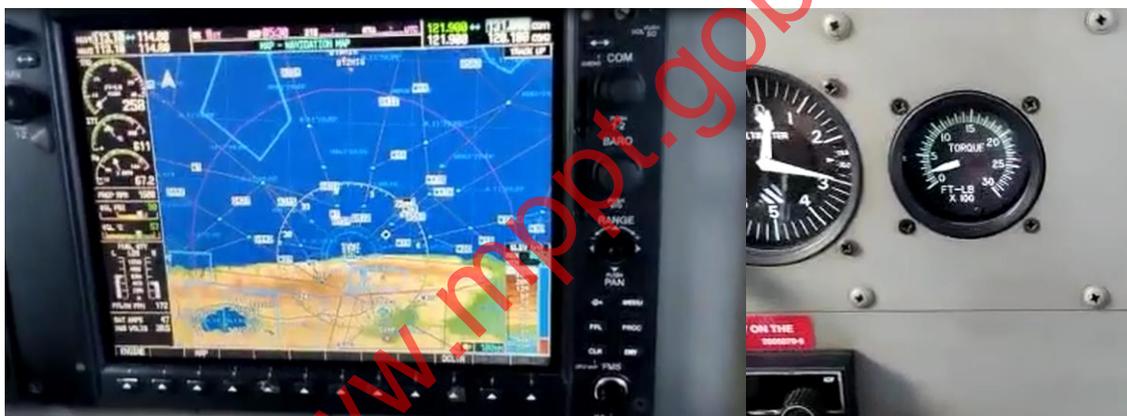
Fotografía 1. Equipos de indicación de Torque digital y analógico

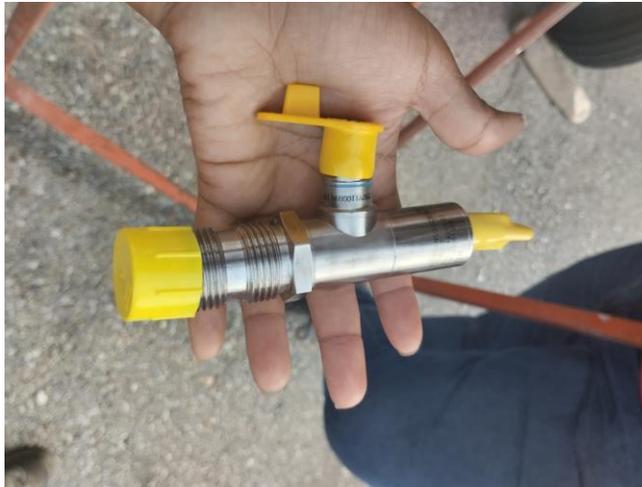
Fotografía 2. Torque pressure transducer
