INFORME PRELIMINAR

INCIDENTE SCF-PP

MATRÍCULA: YV645T

MODELO: 737-3H4

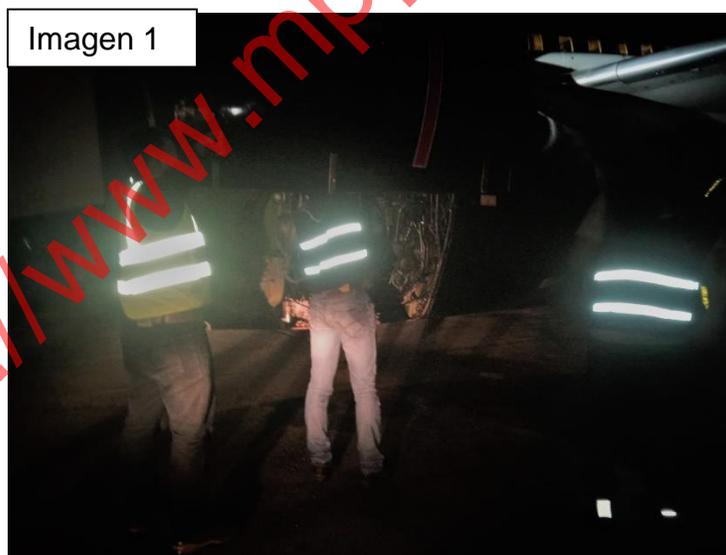
- Notificación del suceso.
- Solicitud de la documentación completa del piloto al mando y copiloto.
- Reporte de mantenimiento y registros de mantenimiento.
- Entrevista a la tripulación.
- Documentos del explotador.
- Certificado de matrícula y Aeronavegabilidad.
- Certificado de conformidad de mantenimiento.
- Certificado de homologación acústica.
- La JIAAC estuvo presente durante la inspección del sistema para determinar la causa de la indicación lumínica por parte del OMAC N° 038B1 TALLER AERONÁUTICO MARES, S.R.L.
- Se revisó el libro de novedades del avión, encontrando que la bomba mecánica del sistema hidráulico # 1 había sido cambiada el día anterior a la fecha del incidente.
- Se inspecciona la Turbina #1 en busca de fugas en el área de la bomba hidráulica mecánica del sistema hidráulico # 1, sin encontrar evidencias de fugas. (Imagen 1)

Imagen 1. Personal TMA Inspecciona la Turbina # 1

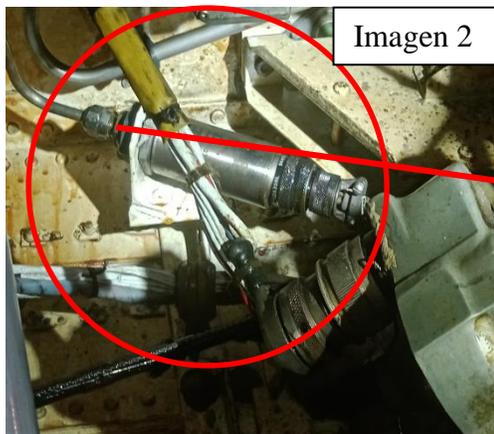
- Se inspecciono el pozo del tren de aterrizaje, encontrando el reservorio de aceite hidráulico del sistema hidráulico # 1 con indicaciones de fuga en la conexión del Transmitter Press Hyd ubicado sobre el actuador del autopilot de los alerones. (Imágenes 2 y 3)

Imagen 2. Transmitter Press Hyd

- Se solicita a la oficina principal de la OMAC la pieza de recambio y los Manuales de Mantenimiento Aeronáutico (AMM) necesarios para el reemplazo.

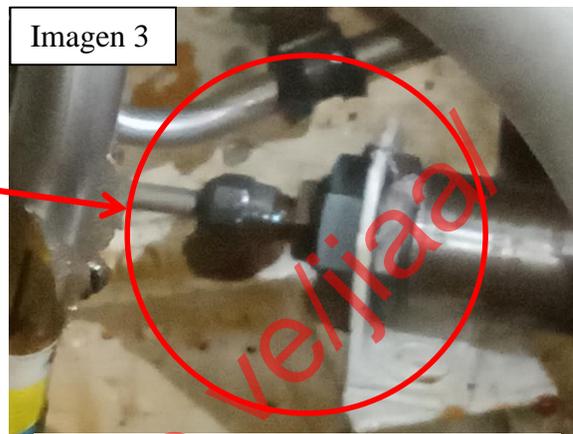
Imagen 3. Detalle del Transmitter Press Hyd, donde muestra fuga

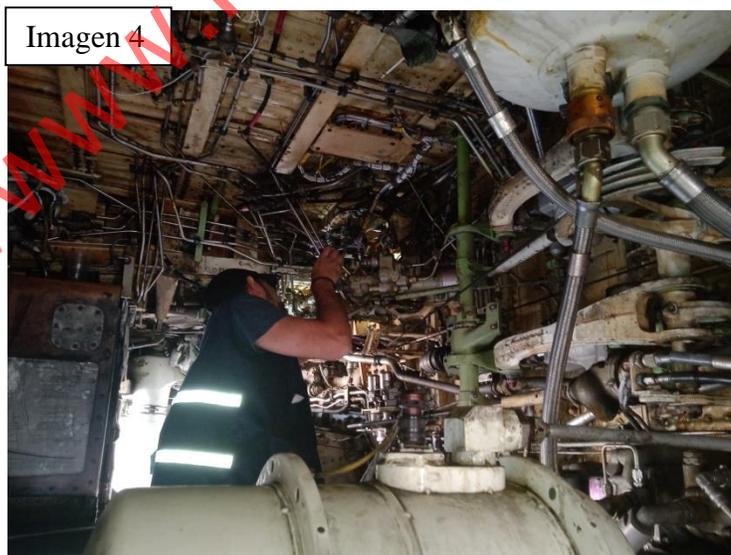
Imagen 4. Personal TMA Inspecciona la Turbina # 1

- Se realiza el reemplazo del switch P/N S271T51 en el sistema hidraulico # 1. (Imagen 4)

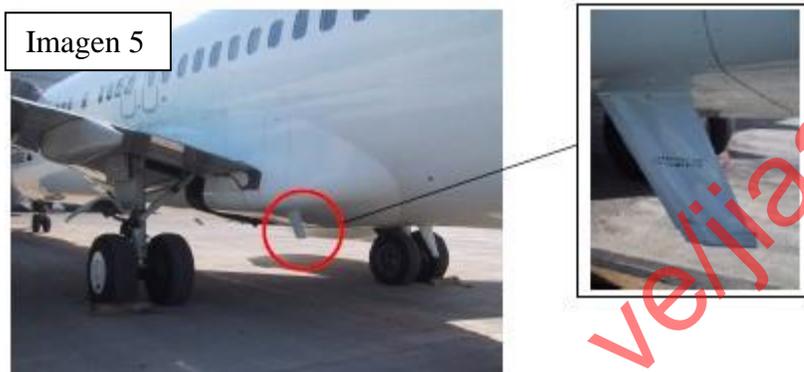
- Se completa el reservorio de aceite hidraulico del sistema hidraulico # 1.
- Se realiza prueba de presion y funcionamiento del sistema hidraulico.
- Durante la prueba funcional del sistema hidraulico se detecto que el aceite estaba siendo direccionado al drenaje del sistema, lo cual ocasiono que el reservorio del sistema hidraulico # 2 mostrara falta del mismo. (Imagen 5)

Imagen 5. Drenaje del Sistema Hidráulico

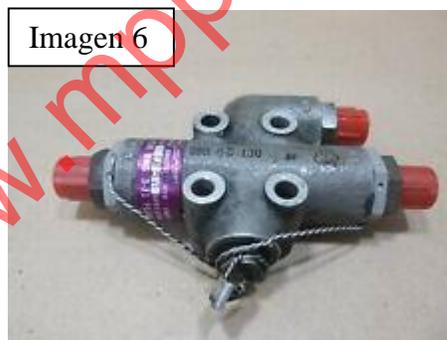
- Se realiza prueba del sistema indicado en la tabla 101 pag 103 y 104 del AMM 29 – 15 – 00, misma que indico falla en dos (2) Valve Hydraulic Shuttle, indicando ademas que debian cambiarse. (Imagen 6)

Imagen 6. Valve Hydraulic Shuttle

- Se traslada la aeronave hasta el hangar de la OMAC N° 681 ESTELAR TECHNIK para realizar los reemplazos indicados en el AMM 29 – 15 – 00.

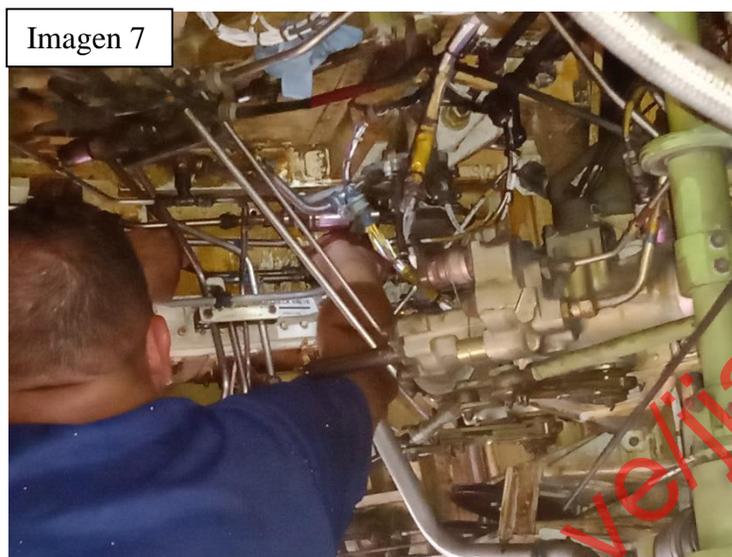
Imagen 5. Personal TMA Cambiando la Valve Hydraulic Shuttle # 1

- Se realiza el reemplazo de las valve hydraulic shuttle # 1 y 4. (Imagen 7)

- Se completa el reservorio de aceite hidraulico del sistema hidraulico # 2
- Se realiza prueba de presion, purgado y prueba funcional del sistema hidraulico, sin presentar no conformidades.
- Se hace entrega de la Cesión de Custodia total de la aeronve.
