# INFORME PRELIMINAR

## INCIDENTE SCF-NP

**MATRÍCULA:** YV3471

**MODELO:** 737-2A1

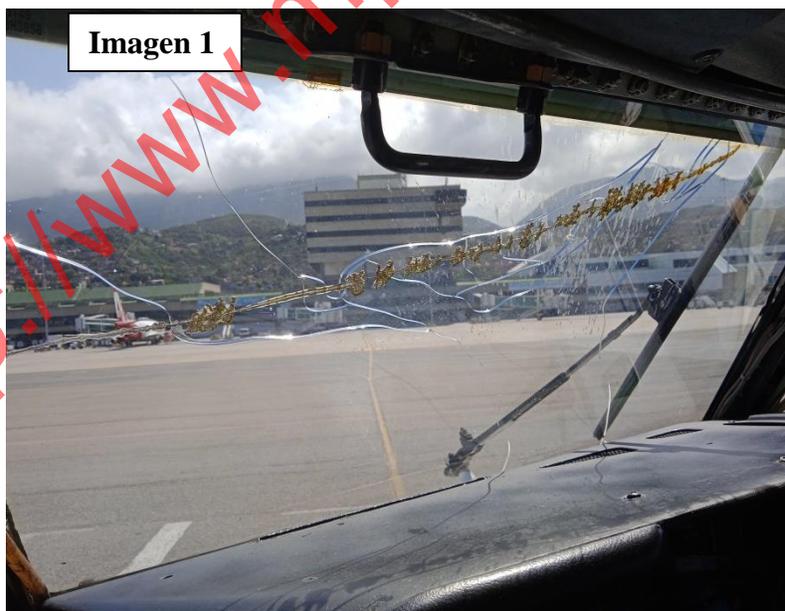
- Notificación del suceso.
- Solicitud de la documentación completa del piloto al mando y copiloto.
- Reporte de mantenimiento y registros de mantenimiento.
- Entrevista a la tripulación.
- Documentos del explotador.
- Certificado de matrícula y Aeronavegabilidad.
- Certificado de conformidad de mantenimiento.
- Certificado de homologación acústica.
- La JIAAC estuvo presente mientras la OMAC N° 441B1 SERVICIOS TÉCNICOS AERONÁUTICOS DEL ZULIA, C.A realizaba la inspección y remoción de la ventana parabrisas L1. (Imagen 1)

Imagen 1. Estado de la ventana parabrisas L1 al llegar a la plataforma

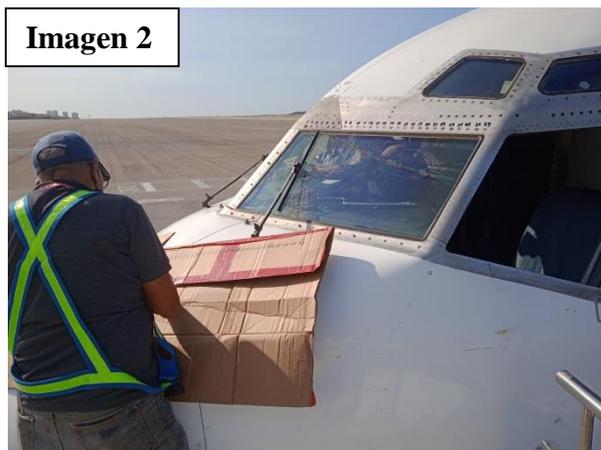
Imagen 2. Inicio del proceso de remoción de la ventana parabrisas L1

- La OMAC N° 441B1 SERVICIOS TÉCNICOS AERONÁUTICOS DEL ZULIA, C.A, procedio a realizar el cambio de la ventana parabrisas L1. (Imagen 2, 3 y 4)

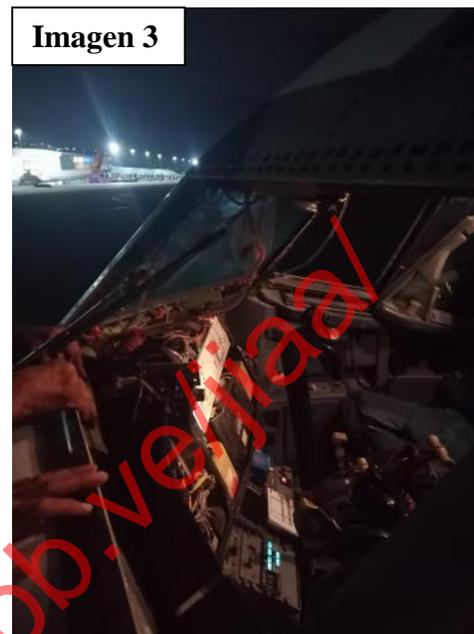
Imagen 3. Posición de la ventana parabrisas L1 sin ventana

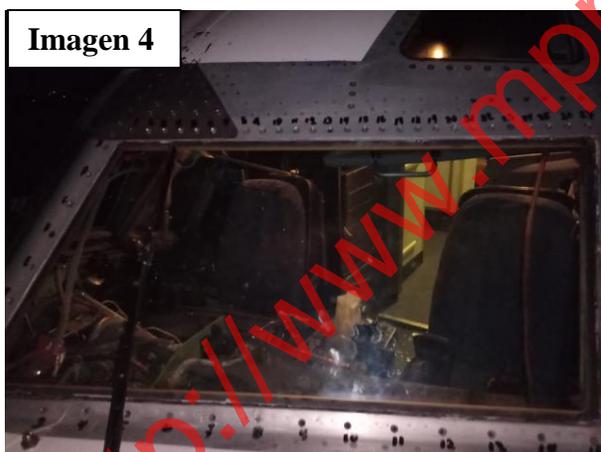
Imagen 4. Posición de la ventana parabrisas L1 con la ventana de reemplazo
