# INFORME PRELIMINAR

## INCIDENTE GRAVE SCF-PP

**MATRÍCULA:** YV2792

**MODELO:** 737-2B7

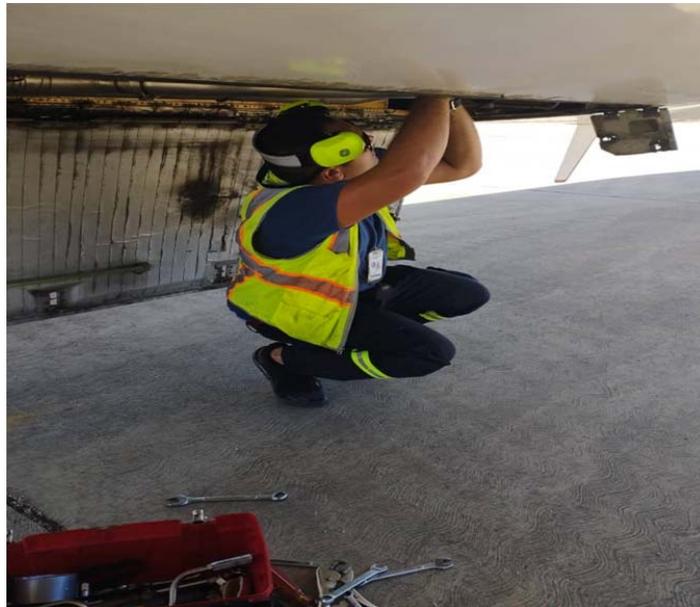
Fotografía 1. TMA realizando inspección y Trouble Shooting, a la aeronave involucrada en el suceso investigado.

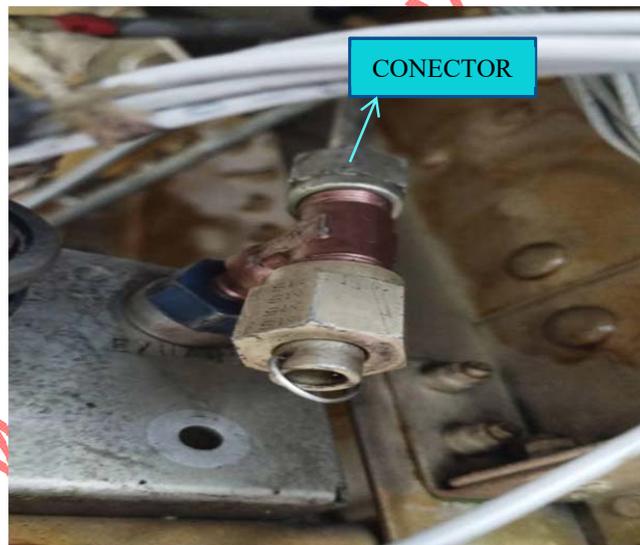
Fotografía 2. Muestra el conector por donde existía la fuga de la línea PT7 presentando caída en la medición del instrumento de indicador de la relación de presión del motor, con su nombre en inglés Indicator Engine Pressure Ratio (EPR) en el motor 1.

8. Se realizó Trouble Shooting de acuerdo al manual de mantenimiento, dando como resultado; el ajuste del conector de unión de la línea PT7.

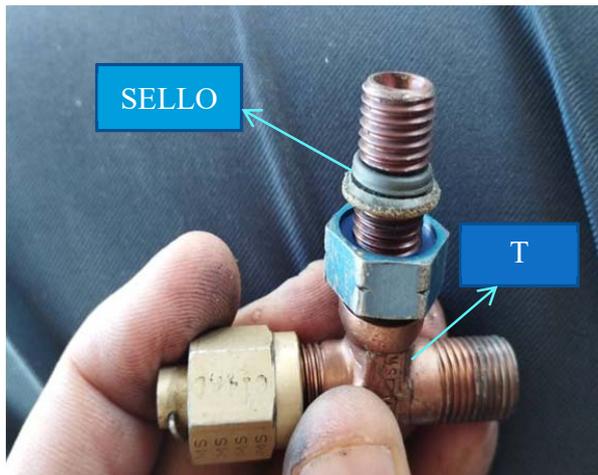
Fotografía 2. Muestra la T y el sello por donde se presentaba la fuga
