INFORME PRELIMINAR

INCIDENTE GRAVE SCF-NP

MATRÍCULA: YV199E

INFORME PRELIMINAR DE INCIDENTE GRAVE DE AVIACIÓN JIAAC EXPEDIENTE N°007/2023

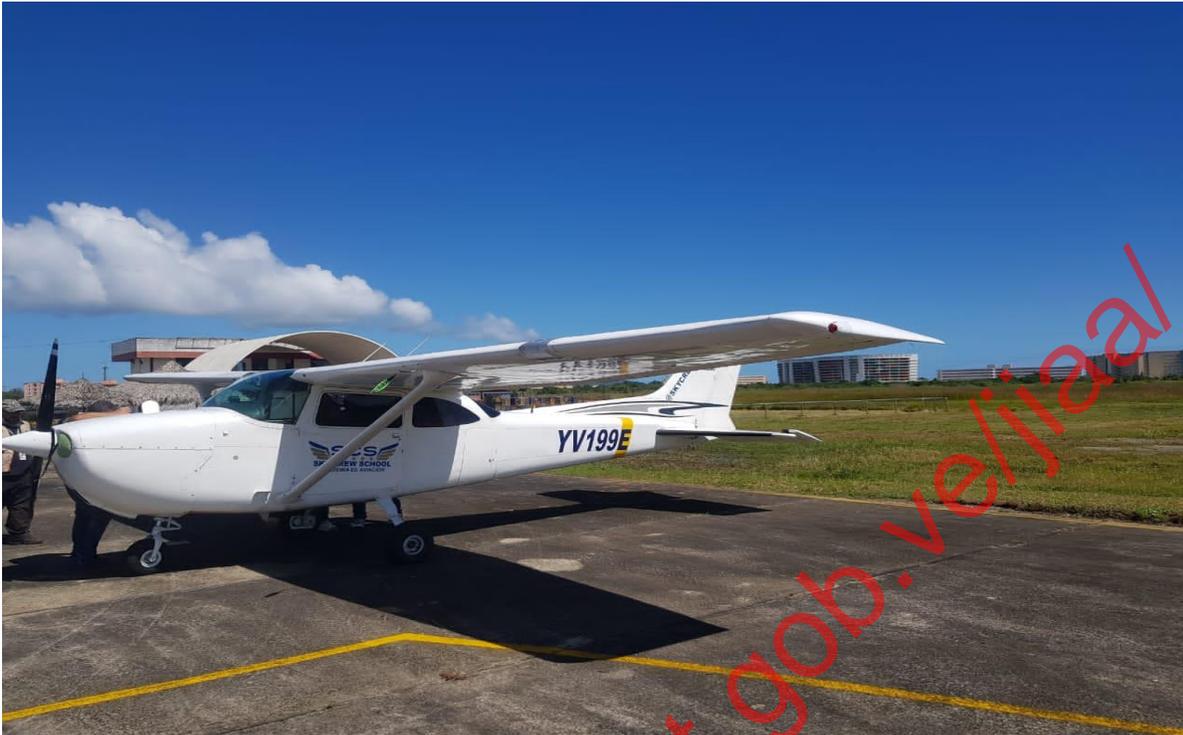
Fotografía 1. Se observa la aeronave involucrada en el suceso investigado.

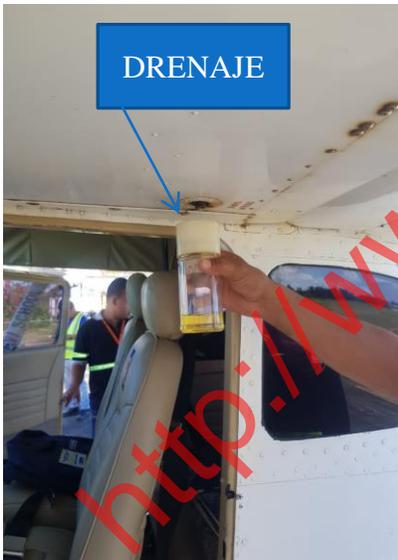
6. Se solicitó la aplicación del caza falla al personal de la OMAC-N 45.
7. Se realizó drenaje de combustible en los siguientes puntos (Ala derecha, ala izquierda y filtro principal), consiguiendo presencia de agua.

Fotografía 2. Se observa el drenaje En el plano (Ala) de la aeronave.

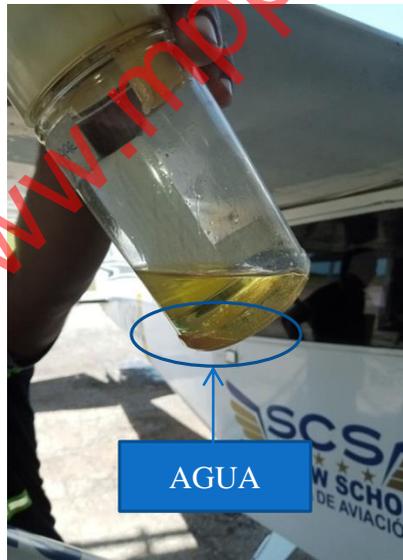
Fotografía 3. Se observa agua en el Combustible drenado.

1. Mantener la aeronave en estricta observación durante los próximos vuelos con la finalidad que la falla haya dejado de persistir.
2. Realizar el debido filtraje con las herramientas especializadas al combustible antes de ser suministrado a la aeronave.
3. Reemplazar el filtro principal y el filtro del carburador con los procedimientos adecuados y recomendados por el manual de mantenimiento.
4. Notificar a los pilotos (Alumnos e Instructores) que deben realizar el drenaje del combustible antes de iniciar el respectivo vuelo.

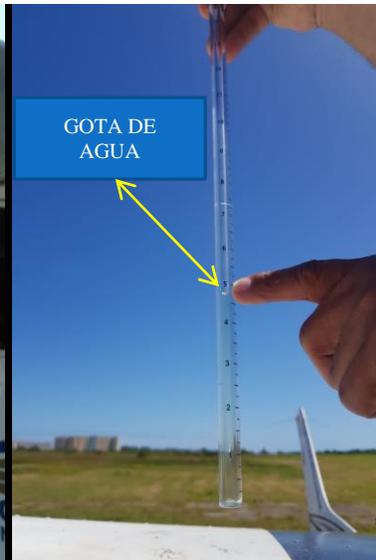
Fotografía 4. Muestra agua en la Medición del combustible.

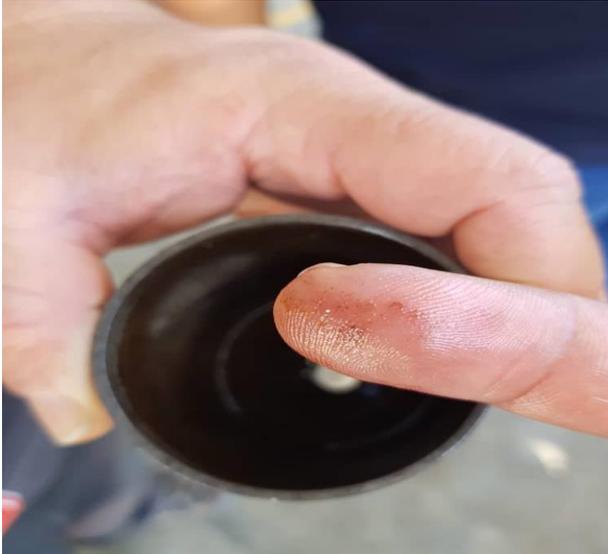
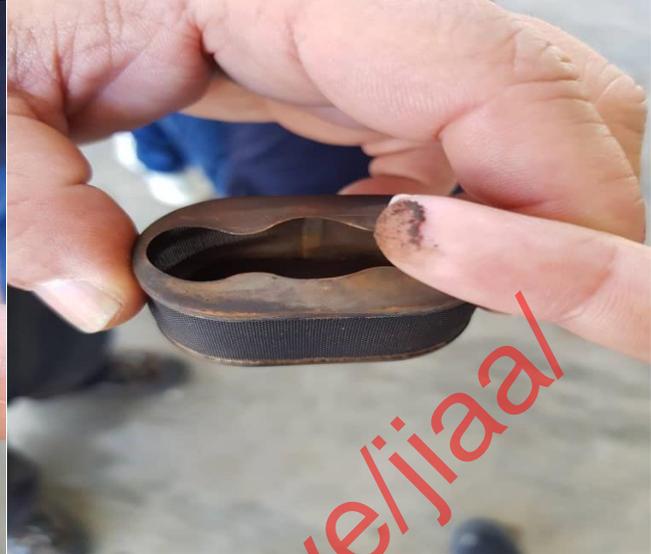
Fotografía 5 y 6. Muestran sedimentos en porta filtro y filtro principal de la aeronave YV199E.

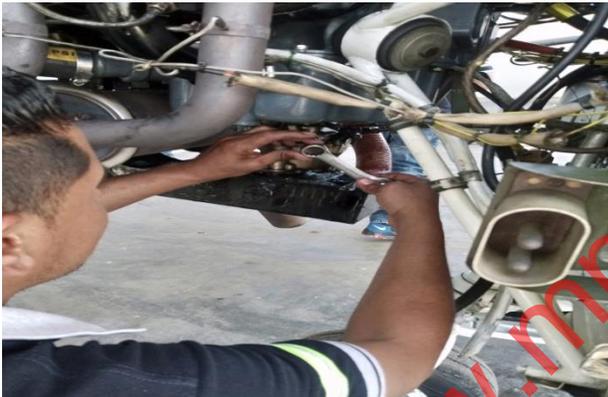
Fotografía 7. Muestra desmontaje del filtro del Carburador.

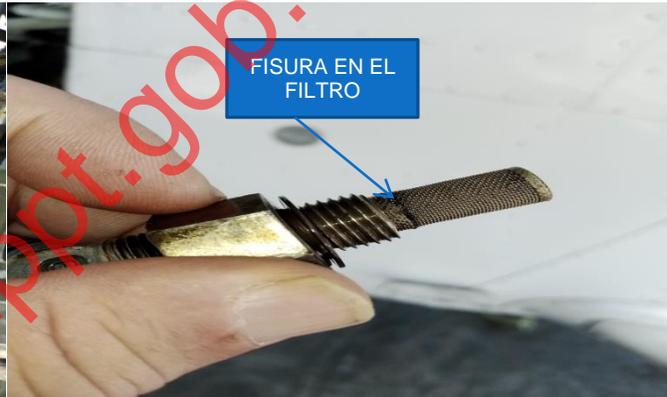
Fotografía 8. Muestra fisura en el filtro del Carburador.

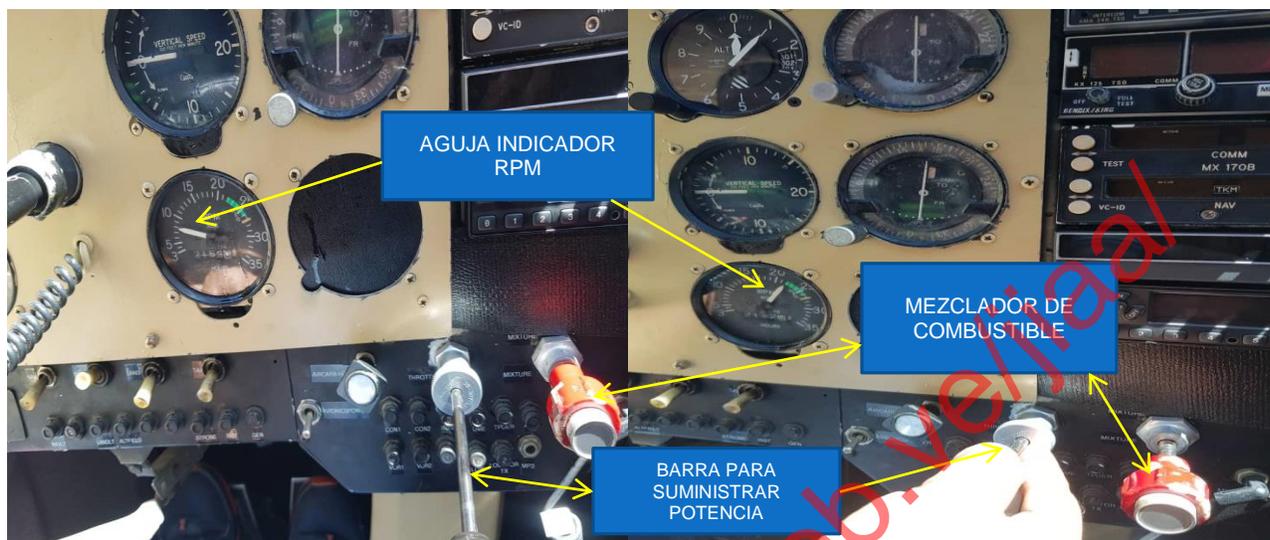
Al momento de realizar la inspección del sistema operacional para verificar la falla reportada; y luego de los drenajes del combustible, se realizó un movimiento de alabeo en tierra con la finalidad de remover el combustible restante y verificar que no quedaran residuos de agua, se verificó si aeronave tenía el Certificado Tipo Suplementario (STC), autorizado por la autoridad aeronáutica INAC el número de registro asignado era el N° SA1948CE, la aeronave tiene la etiquetas que certifican el uso de gasolina de 87 octanaje adherida en la boca de cada tanque de combustible y la que lleva en el motor, luego de remover los filtros principal y de carburador, se observó una fisura en el filtro del carburador, realizada todas las inspecciones y mantenimiento a los filtros y drenajes, se solicitó autorización para realizar una corrida de motor con el fin de comprobar el correcto funcionamiento operacional de la aeronave, colocando la potencia en mínimo y en varias

posiciones hasta llegar a la máxima potencia se pudo constatar que el Indicador del Tacómetro no presentó ninguna falla.

Fotografía 9 y 10. Se observan las agujas del instrumento Indicador Tacómetro fijas con la potencia suministrada en cada caso
