EXPEDIENTE 009/2023

# INFORME PRELIMINAR

## ACCIDENTE ARC / RE

**MATRÍCULA:** YV2707

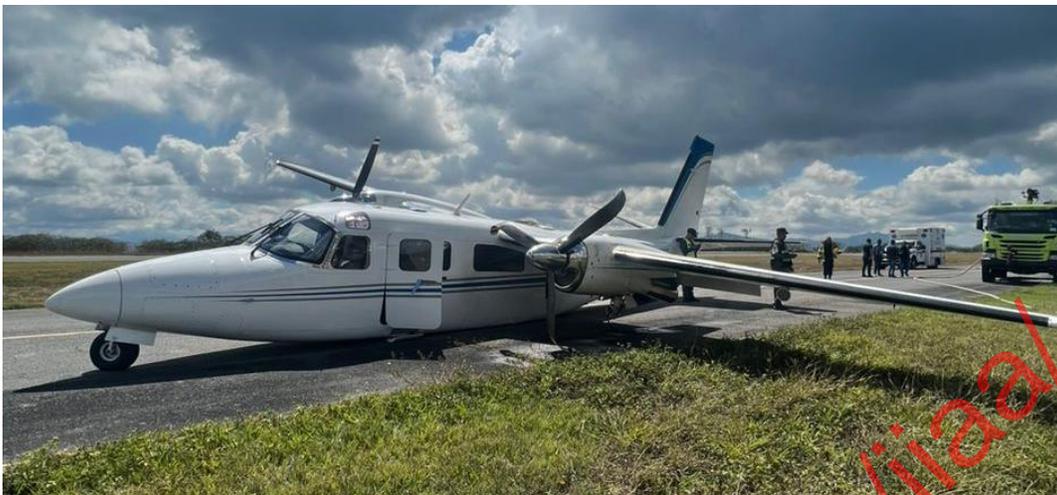
Imagen 1. Posición de la aeronave posterior al suceso.

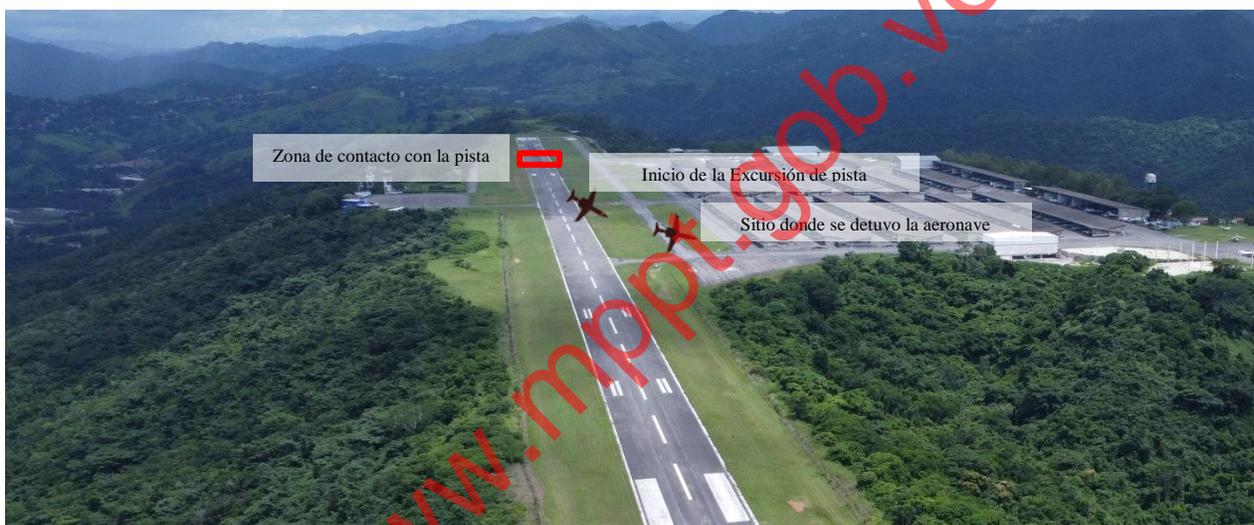
Imagen 2. Recorrido de la aeronave durante el aterrizaje y sitio de impacto

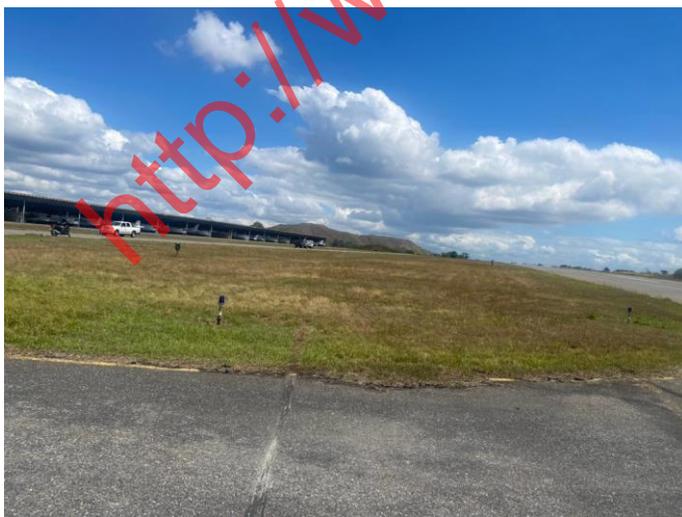
Imagen 3. Trayectoria de la aeronave desde el TWY 2 hasta el sitio donde se detuvo

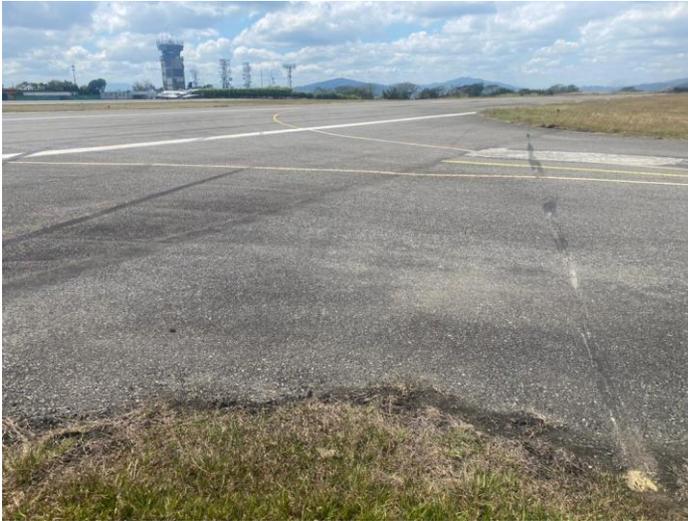
**Imagen 4. Trayectoria de la aeronave desde la pista hacia el paño de grama**

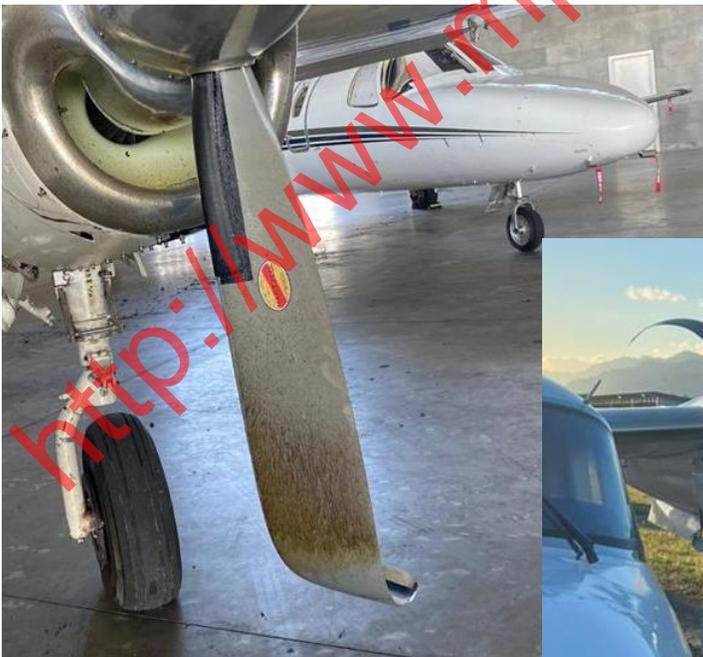
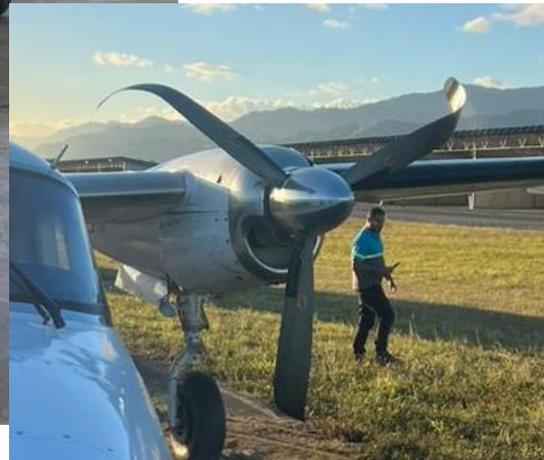
- Entrevista a la tripulación de la aeronave
- Solicitud de la documentación de la tripulación involucrada en el suceso (licencias Y certificados médicos)
- Recepción de los registros de mantenimiento de la aeronave:
  - ✓ Certificado de Matricula y Aeronavegabilidad
  - ✓ Control de directivas de aeronavegabilidad
  - ✓ Control del cumplimiento de mantenimiento programado
  - ✓ Control de componentes
  - ✓ Ultimo registro de mantenimiento de la aeronave
- El día 03-02-2023, se realizó la inspección visual de la aeronave, encontrándose los siguientes daños:
  - Parada brusca del motor LH, con torsión en el conjunto de palas.

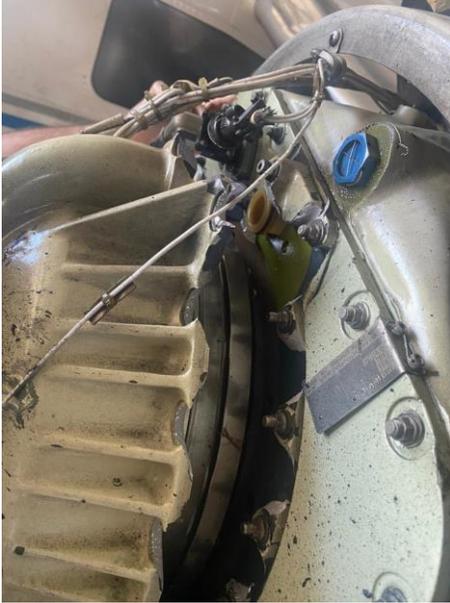
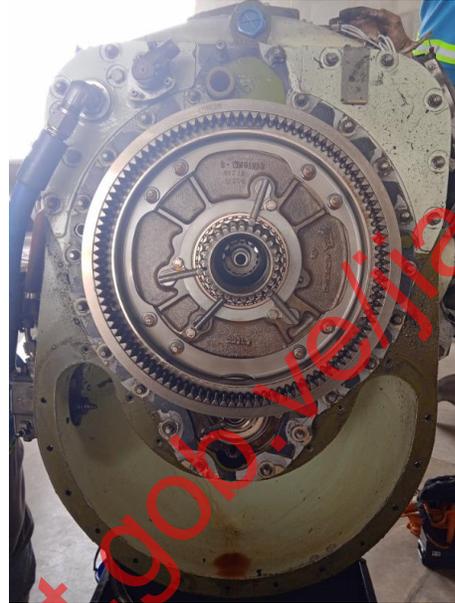
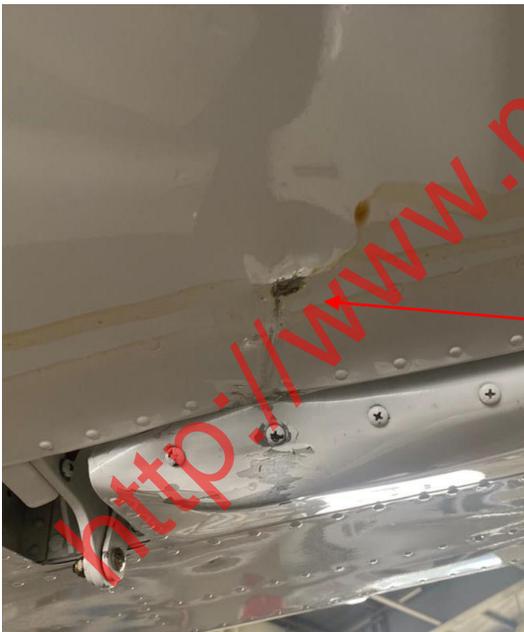
- Fractura cono de nariz motor LH.

- Borde de ataque de alerón izquierdo presenta abolladuras

➤ Body del tren principal izquierdo fracturado

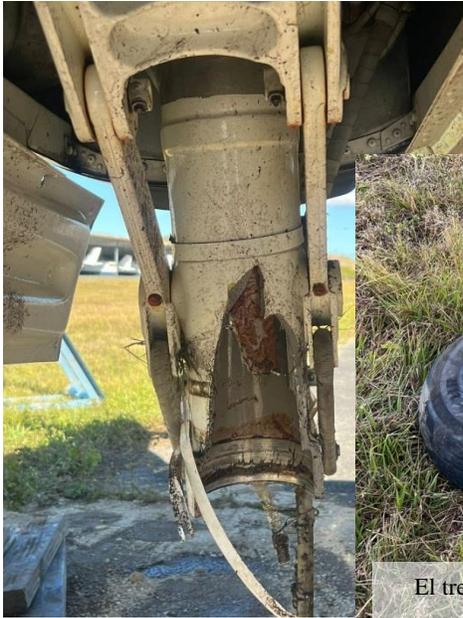
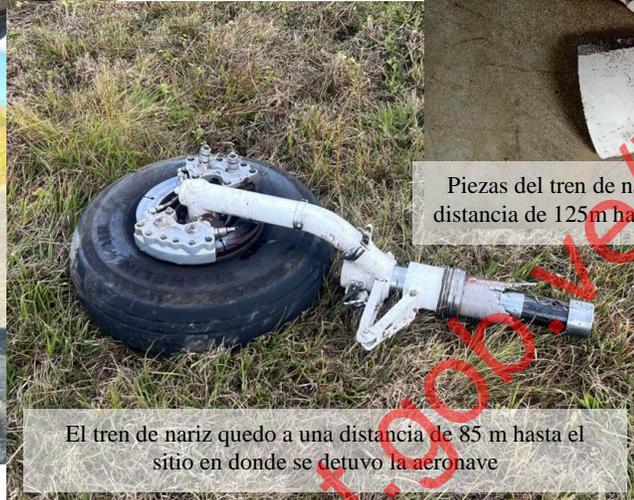
Piezas del tren de nariz, las cuales quedaron a una distancia de 125 m hasta donde se detuvo la aeronave

El tren de nariz quedo a una distancia de 85 m hasta el sitio en donde se detuvo la aeronave

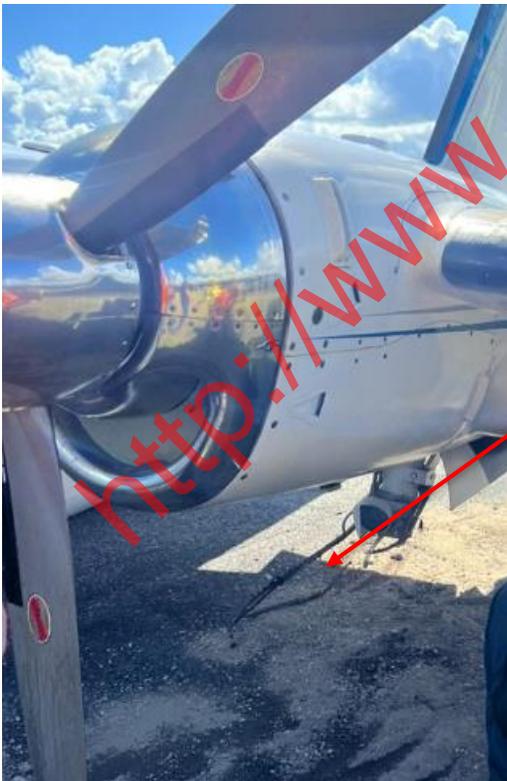
➤ Línea hidráulica de frenos LH fracturada y Squad switch LH roto.

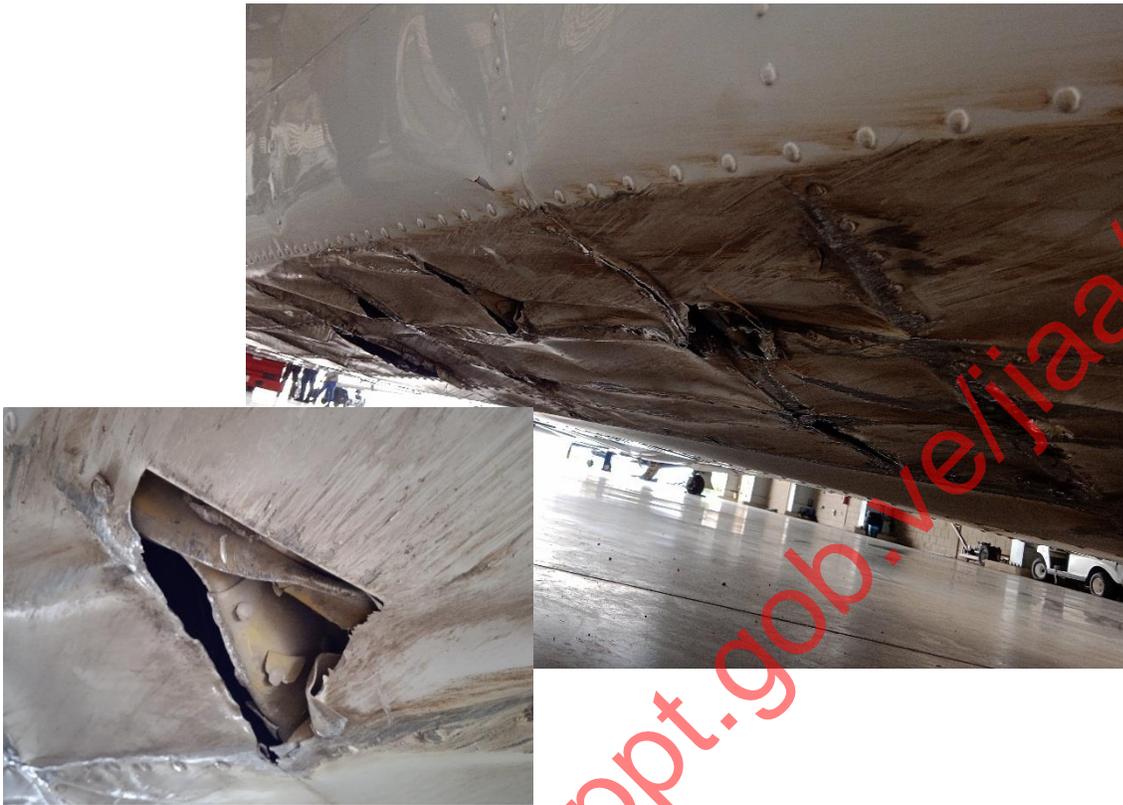
- Zona central del fuselaje inferior presenta abolladuras y daños por determinar.

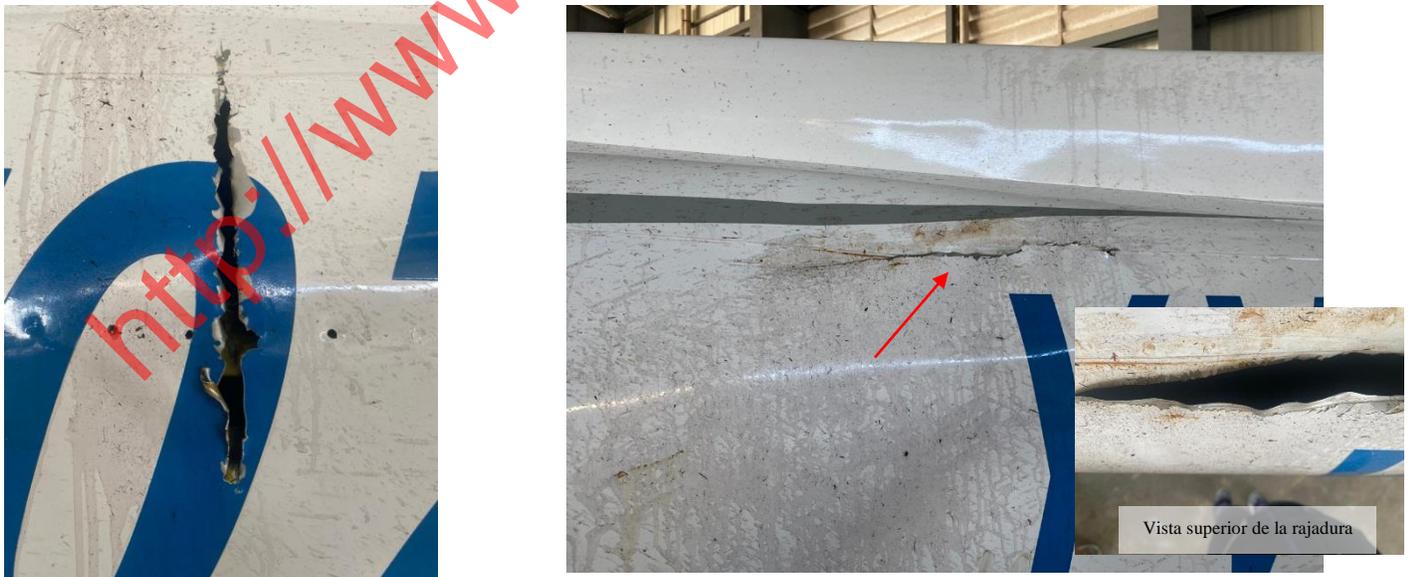
- Rajaduras en la parte posterior izquierda

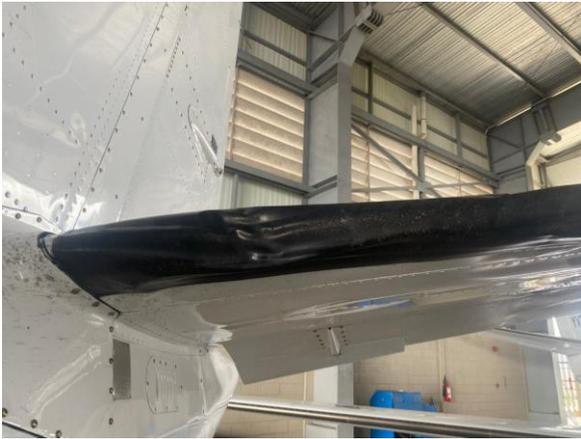
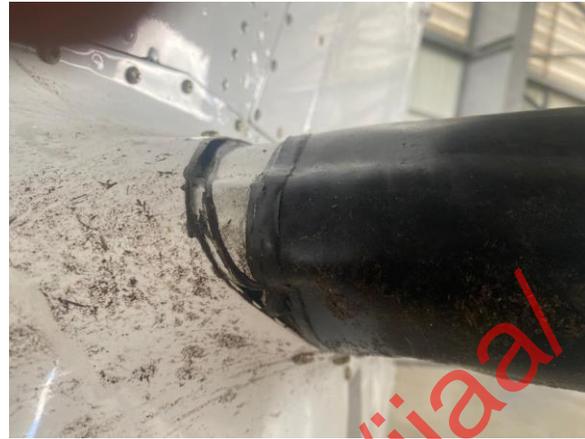
- Borde de ataque estabilizador izquierdo abollado

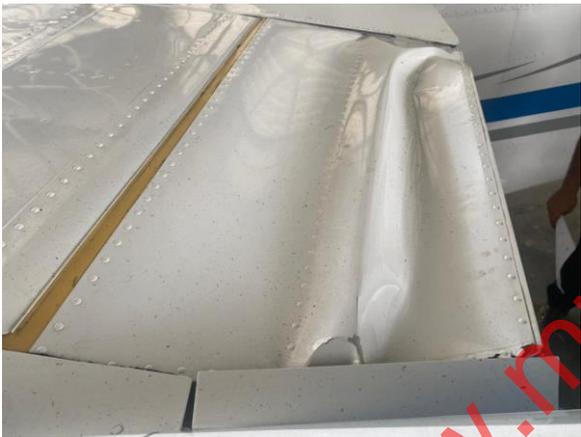
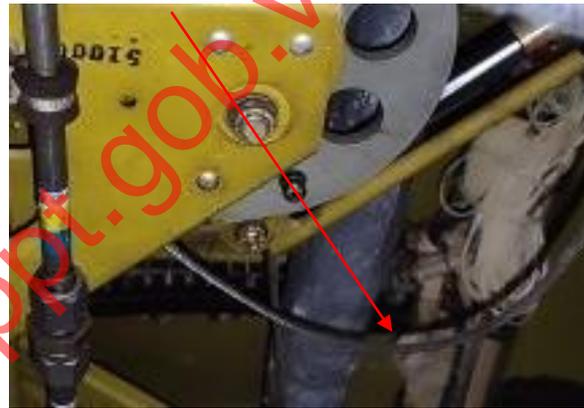
- Flaps interno izquierdo abollado y guaya de flap rota

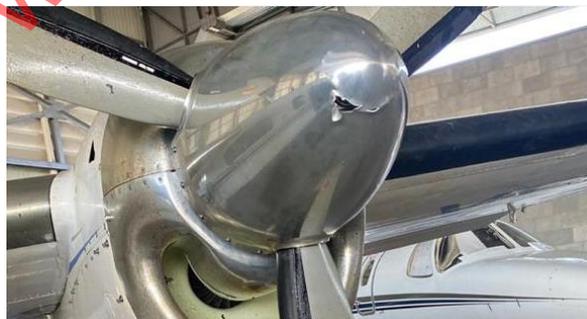
- Spiner roto

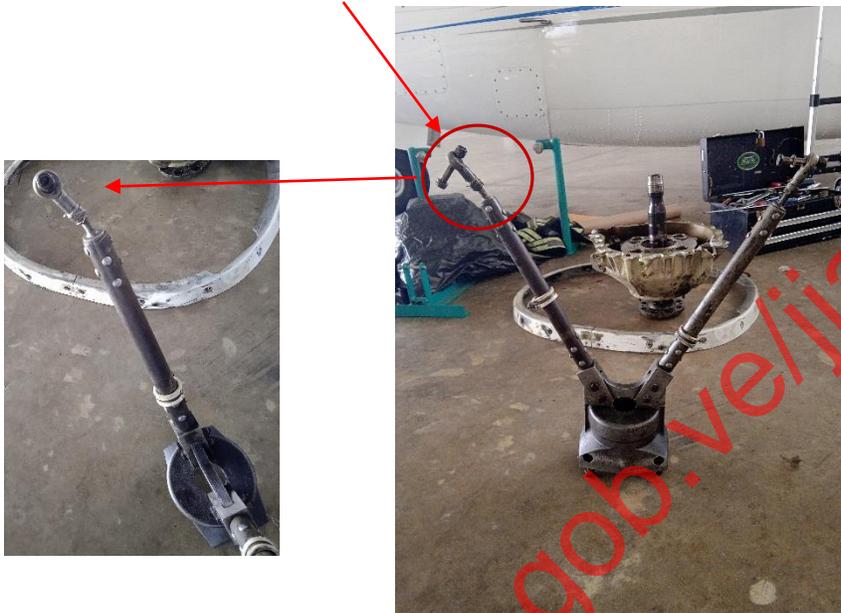
- El día 07-02-23, se realizó el desmontaje del motor y hélice LH, encontrándose los siguientes daños:
  - Tubo beta doblado y Rod end doblado

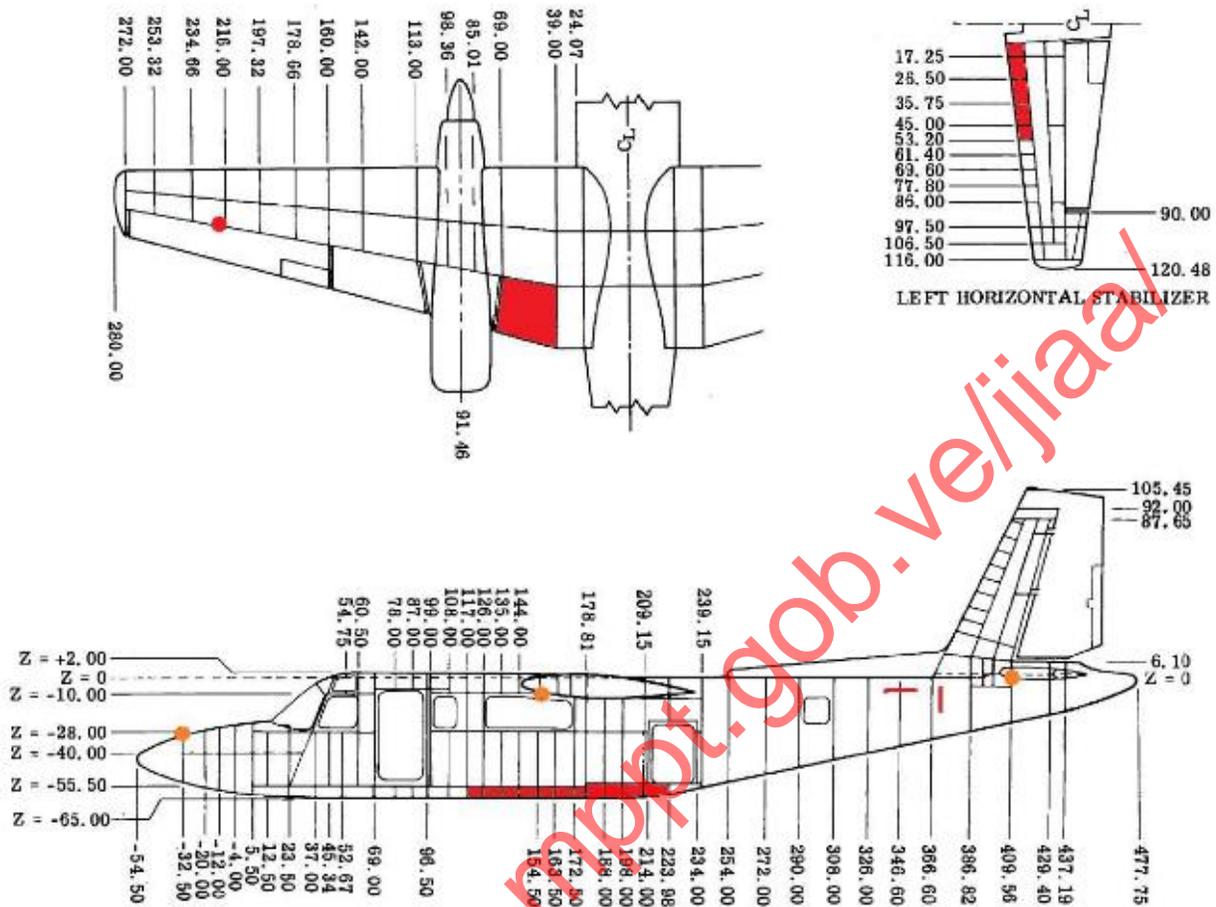
- Diagrama esquemático del informe de daños de la aeronave
