EXPEDIENTE 010/2023

# INFORME PRELIMINAR

## INCIDENTE GRAVE SCF-NP / RE

**MATRÍCULA:** YV2888

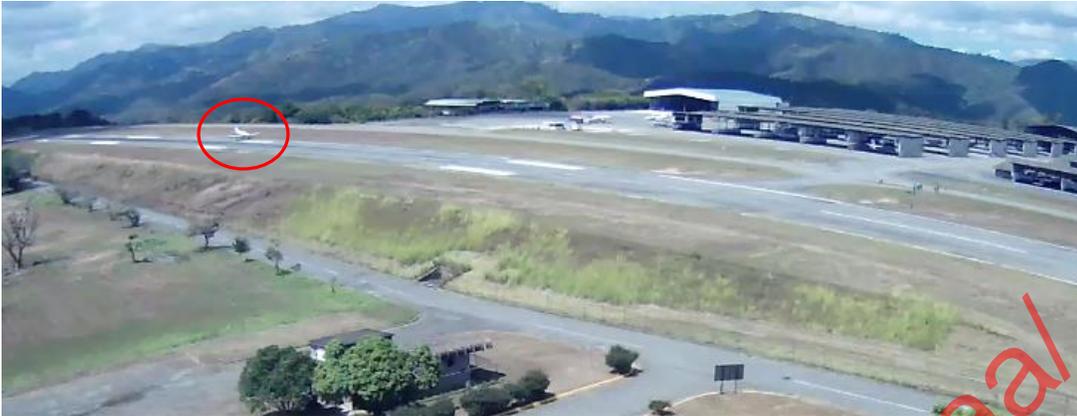
El día 10 de enero de 2023, siendo las 17:30 UTC, la aeronave matrícula **YV2888**, fabricante: **SWEARINGEN**, modelo: **SA227TT**, señal: **TT-424-A**, propiedad: **COBOCORP C.A.**, con plan de vuelo desde el **AEROPUERTO INTERNACIONAL "OSCAR MACHADO ZULOAGA"**, ubicado en Charallave, estado Miranda (**SVCS**) hacia el **AEROPUERTO INTERNACIONAL "SIMÓN BOLÍVAR"**, ubicado en Maiquetía, estado La Guaira (**SVMI**), inició la carrera de despegue con dos (02) personas a bordo (dos (02) tripulantes de cabina (piloto al mando y primer oficial)); durante la carrera de despegue por la pista 10 del SVCS, la tripulación reportó que: "el pin de la hélice izquierda no salió correctamente y la aeronave se desvió hacia la izquierda tocando con la rueda izquierda el paño de grama"; por lo cual la tripulación decidió abortar el despegue. Sus ocupantes resultaron ilesos y la aeronave sin daños.

**Fotografía 1. Aeronave al momento del toque con el paño de grama**

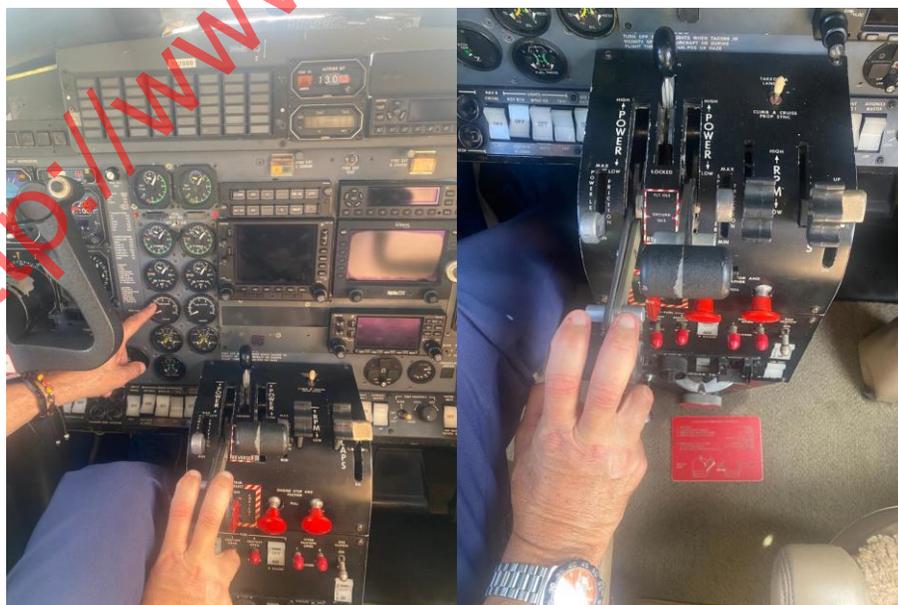
Durante el proceso de investigación, se evidenció que la aeronave estaba en óptimas condiciones al momento del vuelo; posterior al chequeo técnico, se pudo constatar que operacionalmente la tripulación no aseguró correctamente la palanca de “POWER” al iniciar la carrera de despegue.

**Fotografía 2. Verificación de los indicadores y controles de mando**
