EXPEDIENTE 011/2023

# INFORME PRELIMINAR

## ACCIDENTE CTOL

**MATRÍCULA:** YV1473

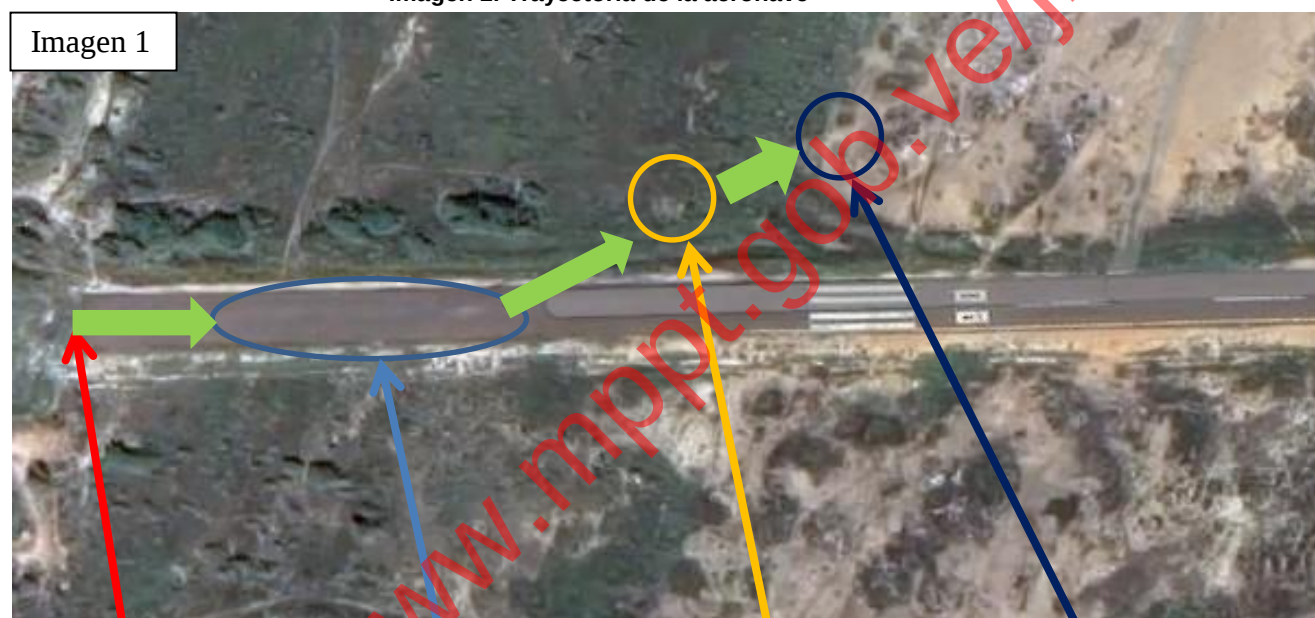
**Imagen 1**

**Imagen 1. Trayectoria de la aeronave**

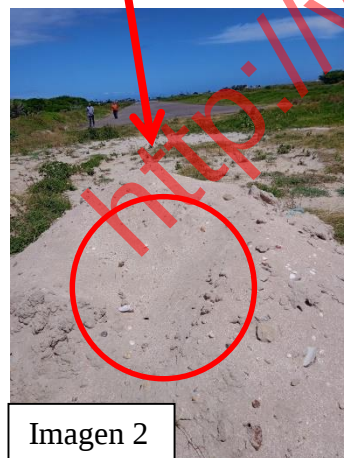
**Imagen 2**

**Imagen 2. Impacto y pérdida del Tren Principal Izq.**

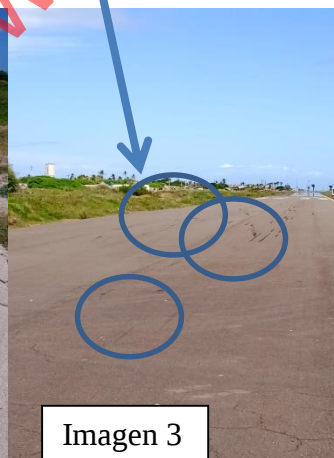
**Imagen 3**

**Imagen 3. Contacto del Tren principal Der. Y Tren de Nariz con la pista.**

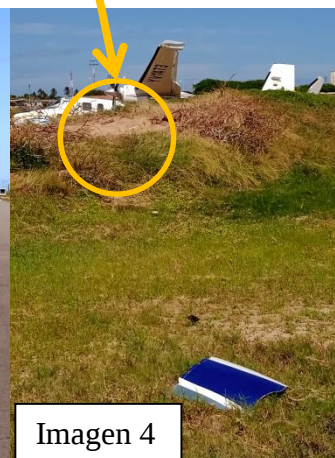
**Imagen 4**

**Imagen 4. Impacto del Tabaco (Cuerpo) de la aeronave con la superficie.**

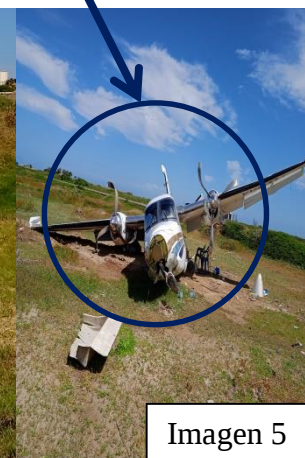
**Imagen 5**

**Imagen 5. Posición final de la aeronave.**

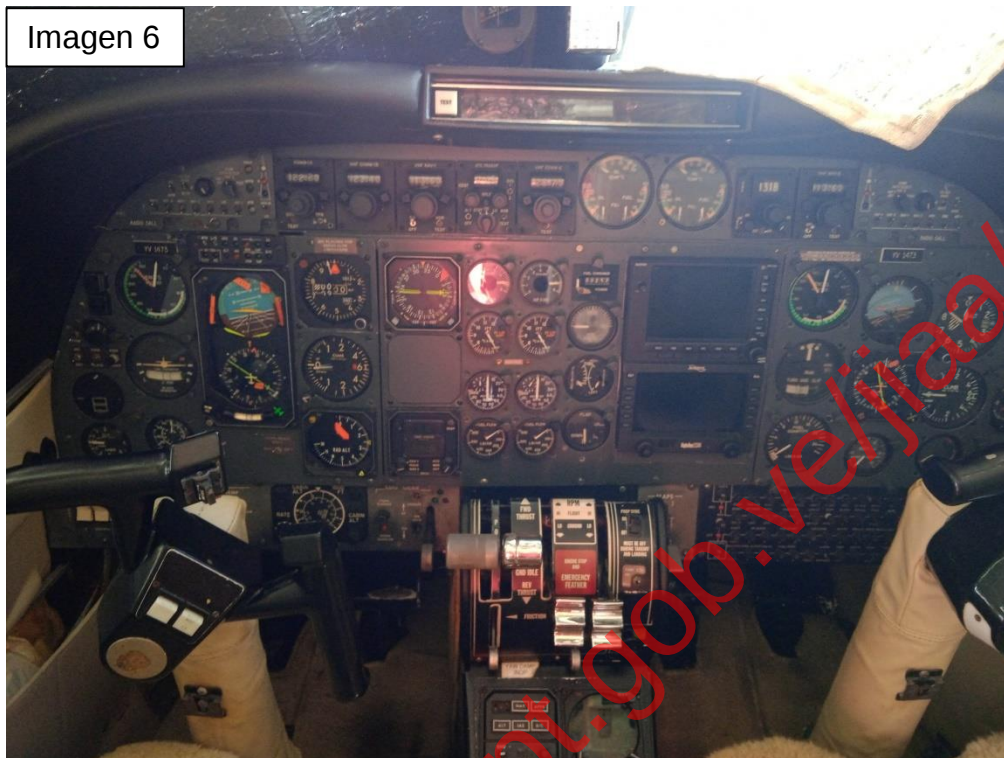
Imagen 6

- Se tomó registro fotográfico de la posición final de los controles.(Imagen 6)

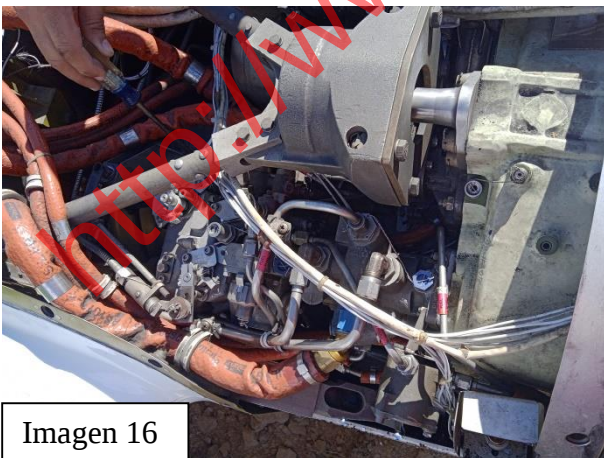
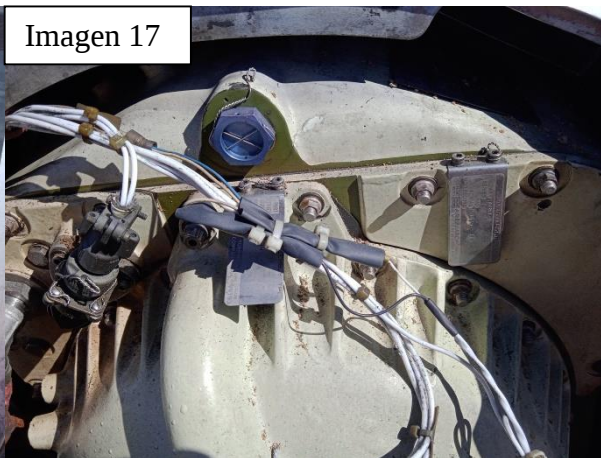
Imagen 16 y 17 Motor Der.

- Se realiza inspección visual de las bases de las cajas reductoras: confirmando Motores apagados al momento del impacto. (Imágenes 16

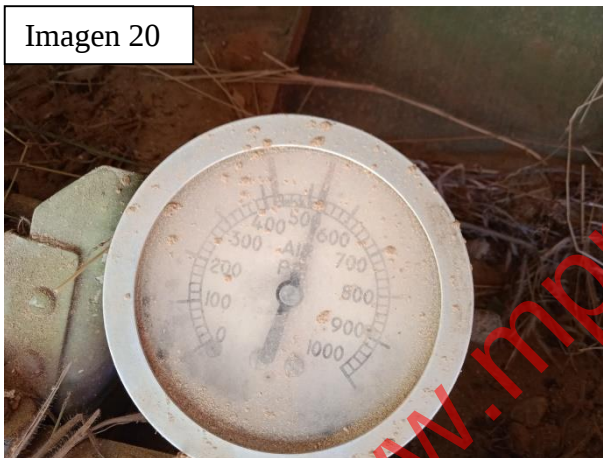
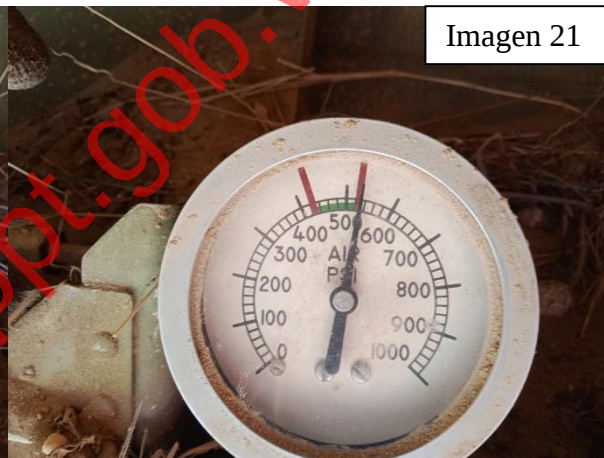
- Revisión de carga de cilindro de nitrógeno, el mismo se encuentra dentro de los parámetros.(Imagen 20 y 21)

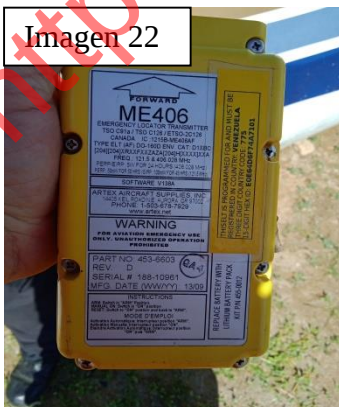
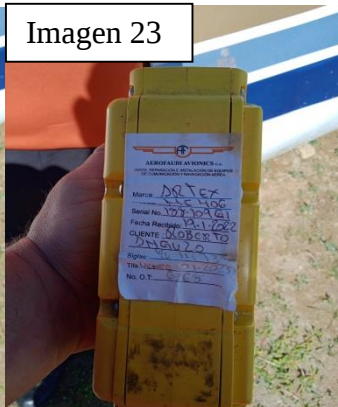
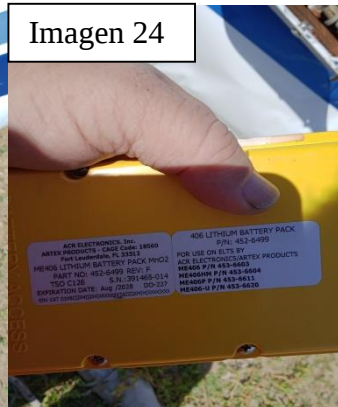
- Se confirma la cantidad de combustible remanente en los tanques.
- Se retira el ELT y se informa al MCC/SAR del estado del mismo, siendo entregado al propietario.(Imagen 22, 23 y 24).

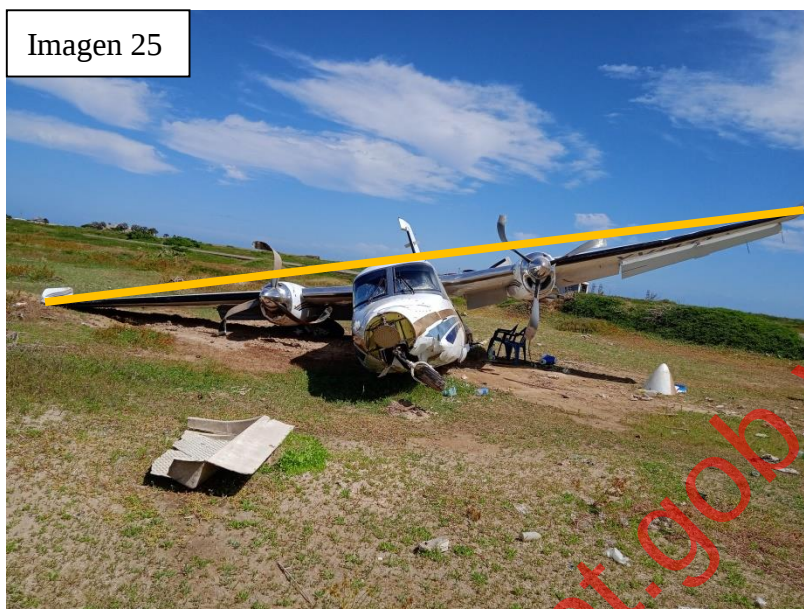
- El personal técnico de la OMAC N° 692 GOLD JET CORPORATION, C.A informo que la aeronave se encuentra con la viga principal doblada.(Imagen 25).

Imagen 25  
Desviación  
de la  
Horizontal  
(Línea  
amarilla).
