# INFORME PRELIMINAR

## INCIDENTE SCF-PP

**Matrícula:** YV2945

**MODELO:** DC-9-82

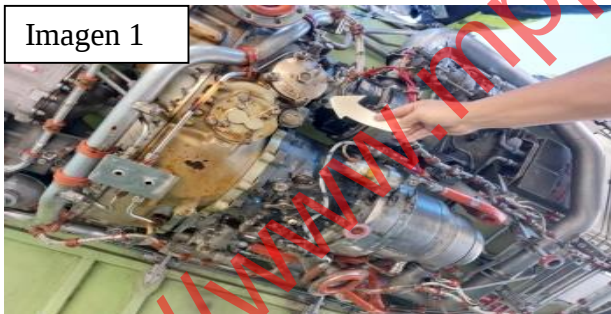
Imagen 1

- Reporte del suceso.
- Solicitud de los siguientes documentos:
  - Documentación completa del piloto al mando y copiloto; Licencias, Certificados Médicos y copias de las bitácoras.
  - Certificado de matrícula y Aeronavegabilidad.
  - Certificado de conformidad de mantenimiento.
  - Póliza de seguro.
  - Copia del Manual de Referencia Rápida (QRH)
  - Manuales de Mantenimiento Utilizados.
  - Registros de mantenimiento y control de componentes.
- La JIAAC estuvo presente durante la inspección del sistema para determinar la causa de la indicación lumínica por parte del OMAC N° 475 LASER AIRLINES, C.A.
- Se realiza inspección y reemplazo del filtro de aceite del motor #1 (Izq). (Imagen 1, 2, 3 y 4)

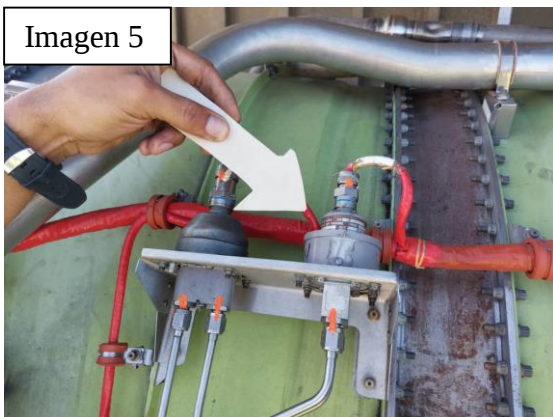
Imagen 5

- Se realizó cambio del “OIL FILTER DIFFERENTIAL PRESSURE SWITCH” del motor #1 (Izq).(Imagen 5, 6, 7 y 8)
- Como medida adicional se le realizó cambio de aceite al motor #1 (Izq.)
- Se solicitaron los manuales de mantenimiento aeronáuticos (AMM) utilizados para el cambio del filtro de aceite y el cambio del Oil Filter Differential Pressure Switch.
- Se solicitó el ultimo mantenimiento del motor #1 (Izq.)
- Se realiza corrida del motor #1 (IZQ.) con resultados positivos (Sin Alarmas).
