INFORME PRELIMINAR

INCIDENTE GRAVE SCF-NP

MATRÍCULA: YV1243

MODELO: DC-9-81

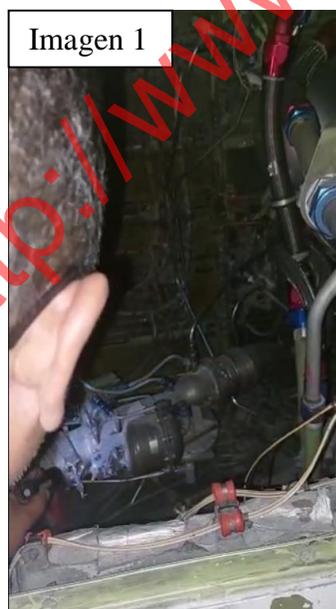
Imagen 1. Sistema Lado Izq.

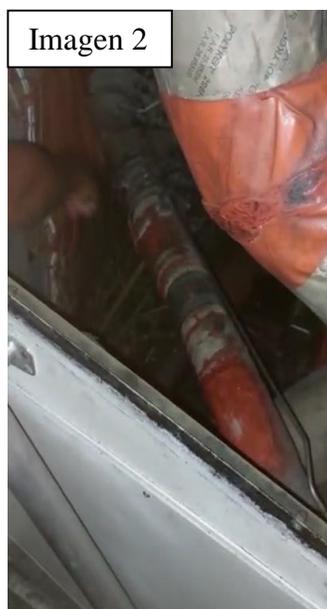
Imagen 2. Sistema Lado Der.

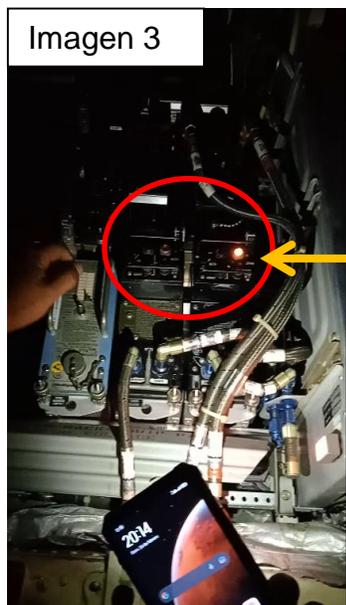
- Se realiza inspección de las Cajas de Control de Presurización en el compartimiento eléctrico/electrónico y se les realiza el Test = funcionando sin novedad.

Imagen 3. Cajas de Control de Presurización, la Luz Encendida indica la unidad activa

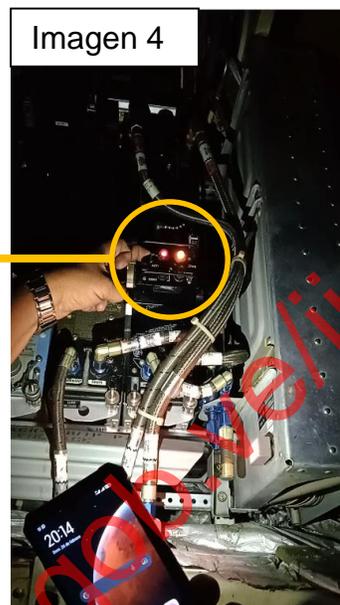
Imagen 4. Test de la Caja de Control de Presurización #2

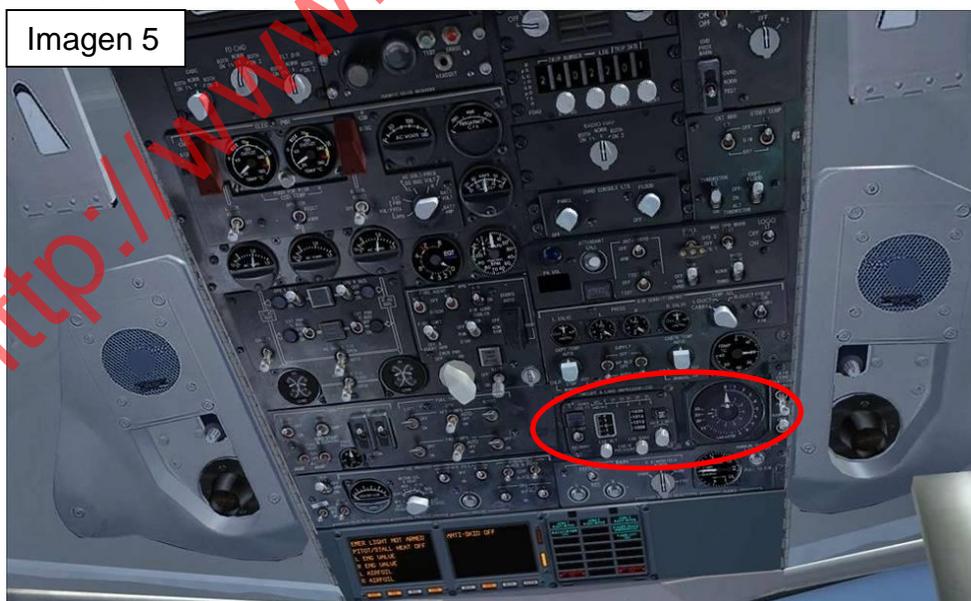
- Se realiza prueba del sistema de presurización de cabina = funcionando sin novedades.(Imagen 5)

Imagen 5. Panel de Control de Presión de Cabina

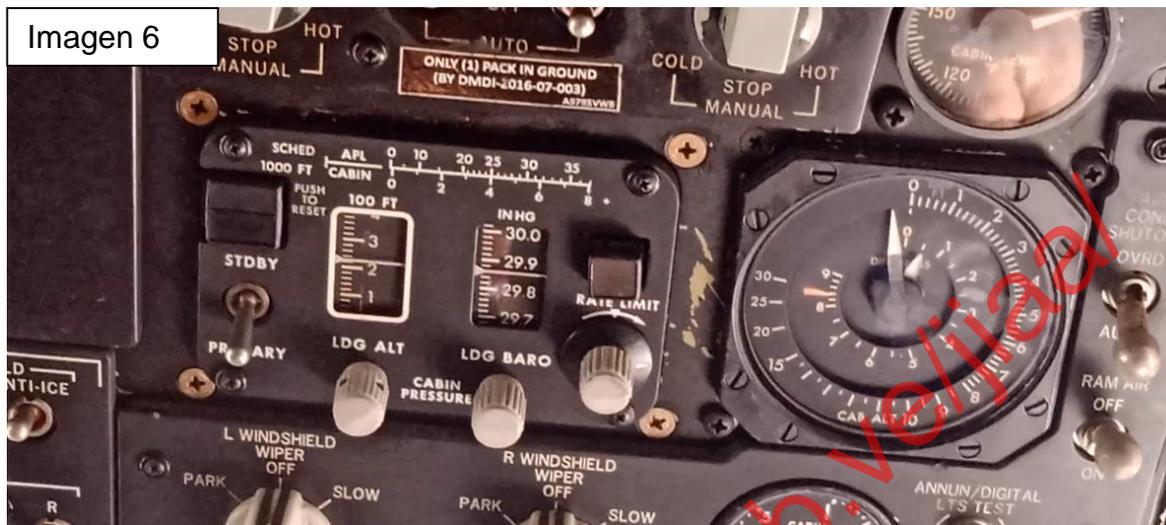
- Se realiza prueba de presurización de cabina. (Imagen 6)
 - Con el APU = Sin Perdida de Presión
 - Con Ambos Motores Encendidos = Sin Perdida de Presión

Imagen 6. Test de Presurización de cabina

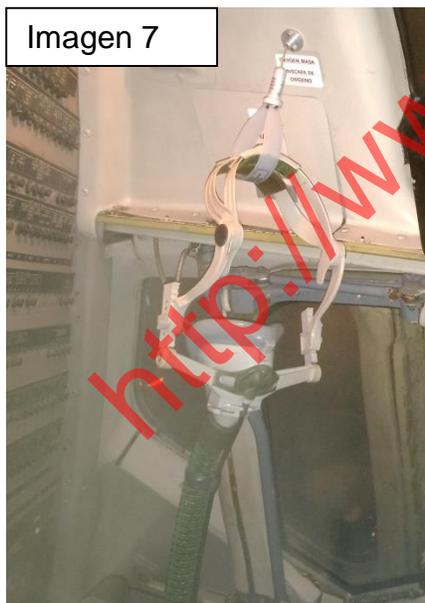
- Mientras se realizaban las pruebas de presurización se observó que las mascarillas de emergencia del Piloto y del Primer Oficial se encontraban aun en sus precintos y el freno del interruptor de despliegue de las mascarillas de la cabina pasajeros se encontraba roto. (Imagen 7 y 8)

Imagen 7. Mascarilla del Puesto Izq. (Piloto)

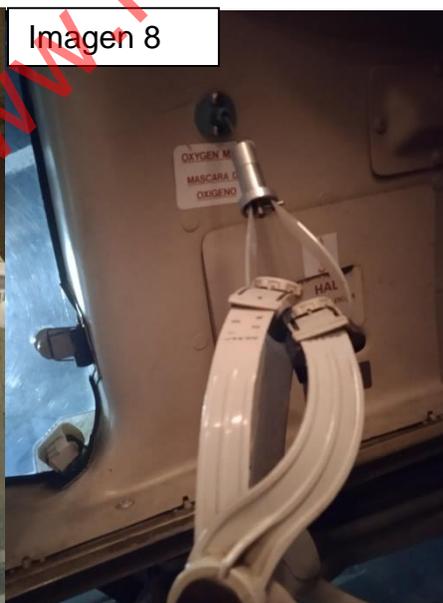
Imagen 8. Mascarilla Puesto Der. (Copiloto)

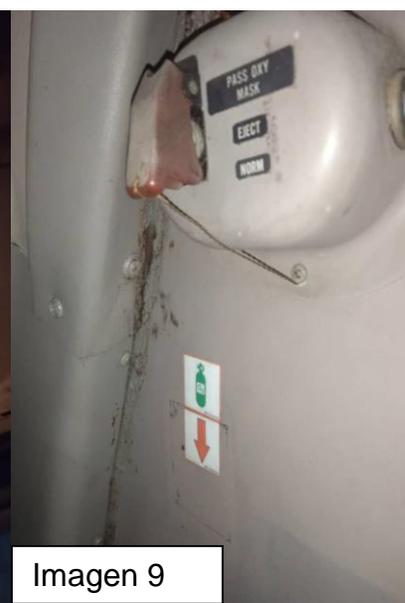
Imagen 9. Interruptor de máscaras de oxígeno

- Se reemplaza el freno del interruptor de despliegue de las mascarillas de la cabina de pasajeros.

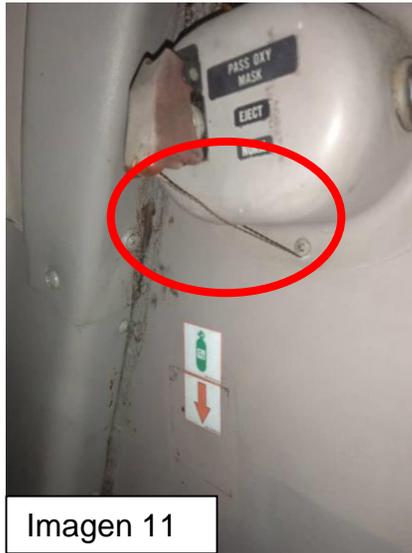
Imagen 11. Freno
del Interruptor de
máscaras de
oxígeno

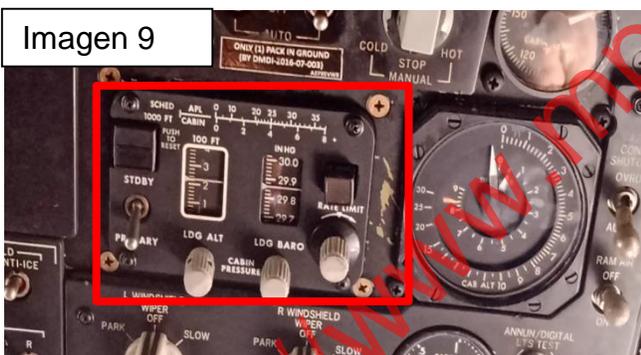
Imagen 9. Panel de Control de Presión de Cabina

- Como medida preventiva adicional se realiza cambio del módulo de control de presión automático, ubicado en el panel superior de la cabina de control y de la Caja de Control de Presurización #2, ubicada en el compartimiento eléctrico/electrónico (Imagen 9 y 10)
