**EXPEDIENTE: 014/2023**

# INFORME PRELIMINAR

**INCIDENTE GRAVE  
RE: EXCURSION DE PISTA**

**MATRÍCULA:** YV1617  
**FABRICANTE DE LA AERONAVE:** GULFSTREAM AMERICAM CORPORATION  
**MODELO:** 690D  
**SERIAL:** 15017  
**EXPLOTADOR:** INVERSIONES JETGIL, C.A  
**LUGAR:** AEROPUERTO INTERNACIONAL "OSCAR MACHADO ZULOAGA"  
**FECHA:** 27/02/2023  
**HORA:** 13:05 UTC

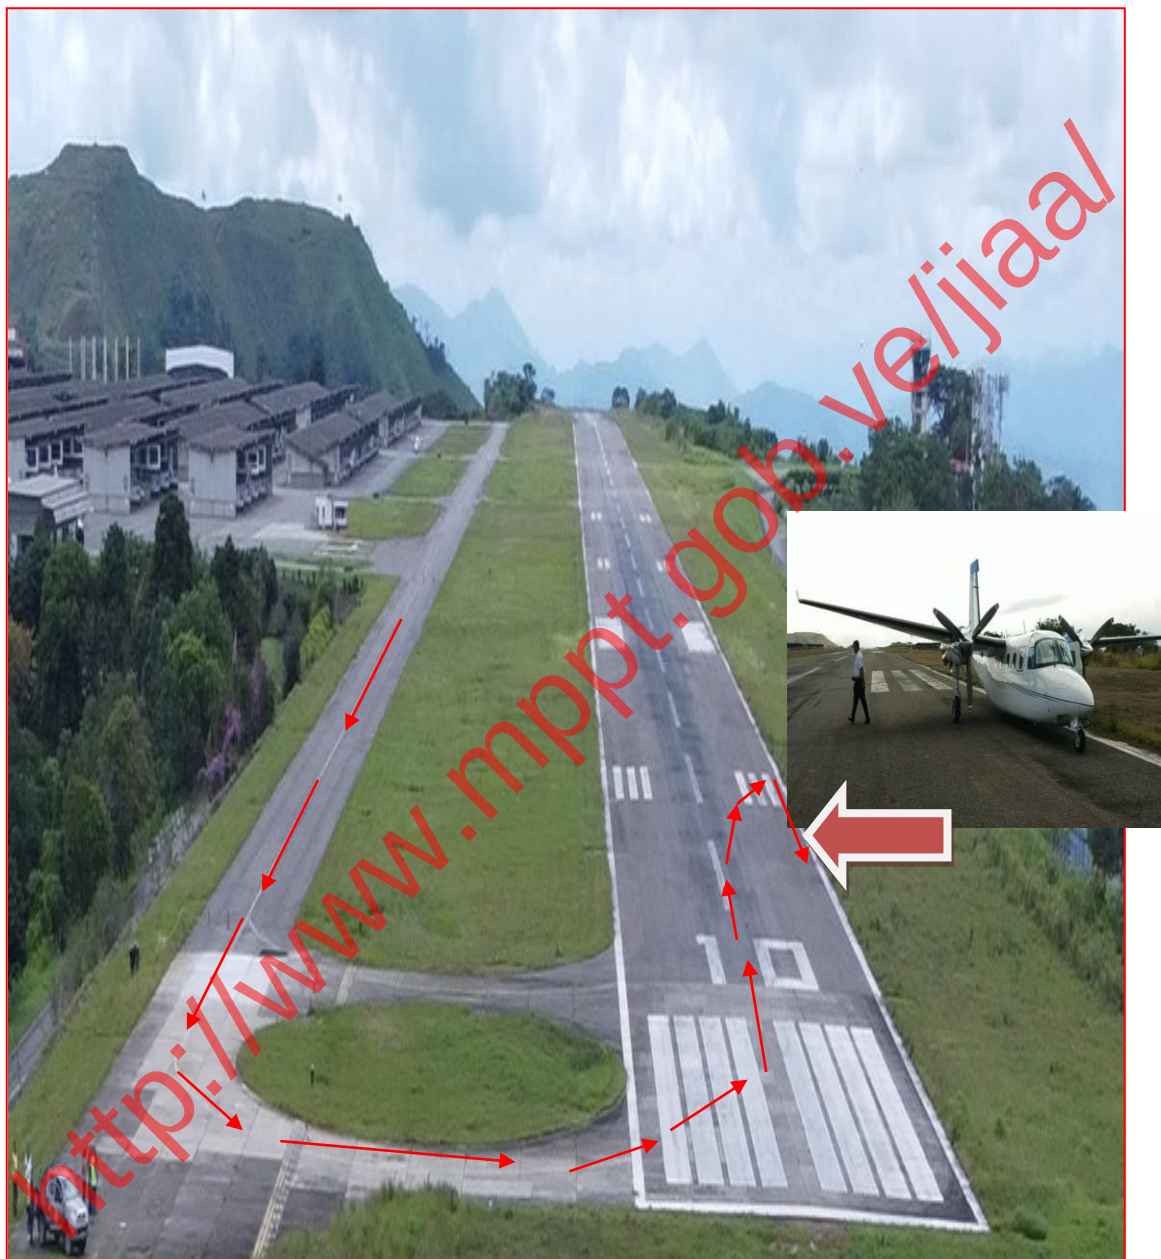
**Figura 2** Trayectoria de la Excursión de Pista YV1617  
**Fuente:** Investigador Encargado. **Año:** 2023

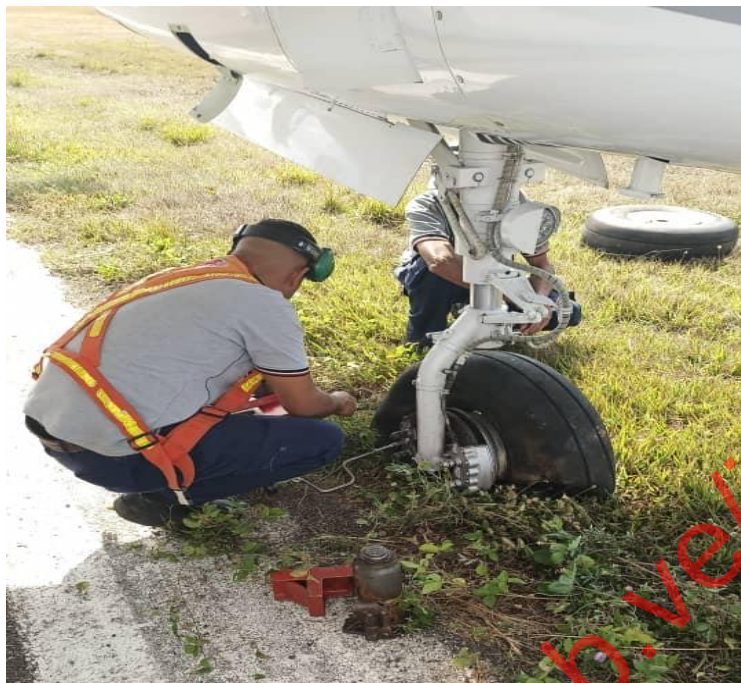
**Figura 3** Ubicación del tren principal izquierdo y muestra del neumático destalonado de la Aeronave YV1617. **Fuente:** Investigador Encargado. **Año:** 2023

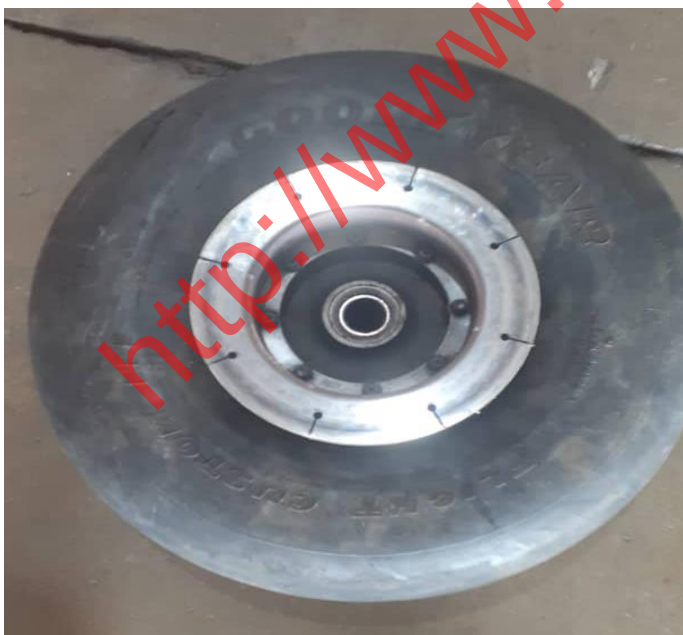
1. Se llenó de acuerdo a lo establecido en manual de mantenimiento con 73Lbs, no presento fugas.

**Figura 4.** Neumático izquierdo lleno y sin presentar fugas por los bordes, ni por la válvula de llenado de la aeronave YV1617. **Fuente:** Investigador Encargado. **Año:** 2023

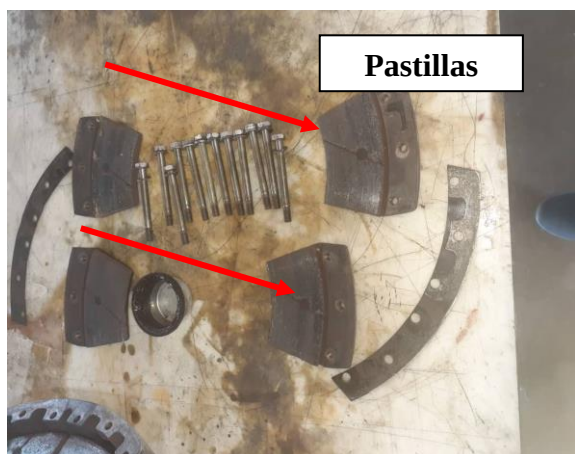
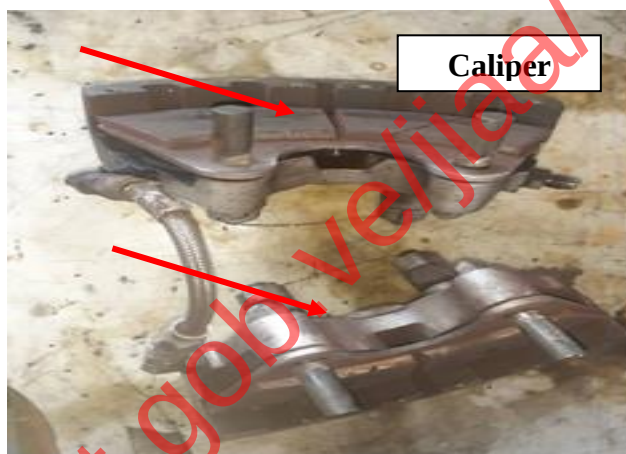
2. Se verificó el funcionamiento de la válvula del Ring, se encontraba en condiciones normales.
3. Se verificó los horrines del Ring Izquierdo se encontraban en condiciones normales. Además, no se observó fisura en el Ring.
4. Se inspeccionaron las pastillas, disco izquierdo, caliper izquierdo y todo el sistema de freno del tren principal izquierdo estaban en condiciones normales.

**Figura 4.** Pastillas, disco izquierdo, caliper izquierdo y todo el sistema de freno de tren principal izquierdo de la Aeronave YV1617. **Fuente:** Investigador Encargado. **Año:** 2023

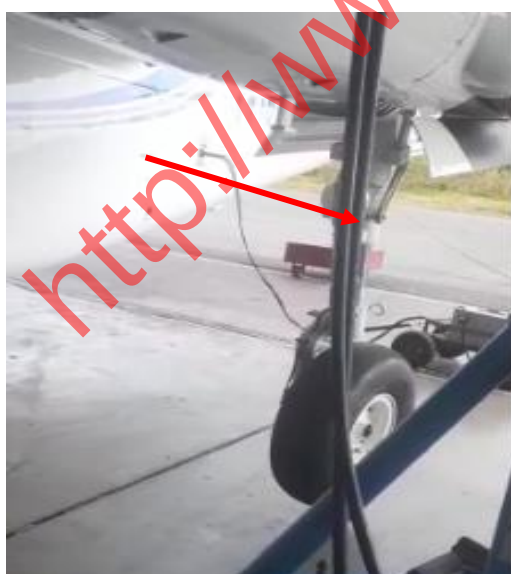
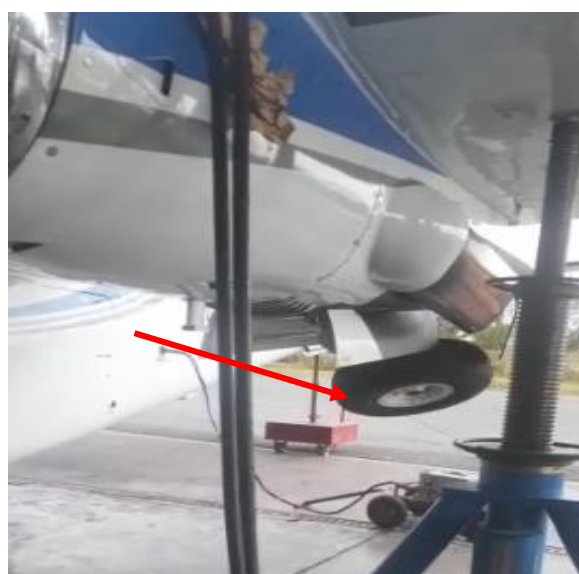
5. Se realizó la retracción y extracción de trenes, los cuales funcionaron normalmente, se pudo constatar en la cabina las tres luces verdes.

**Figura 5.** Retracción y extracción del tren principal izquierdo de la Aeronave YV1617.

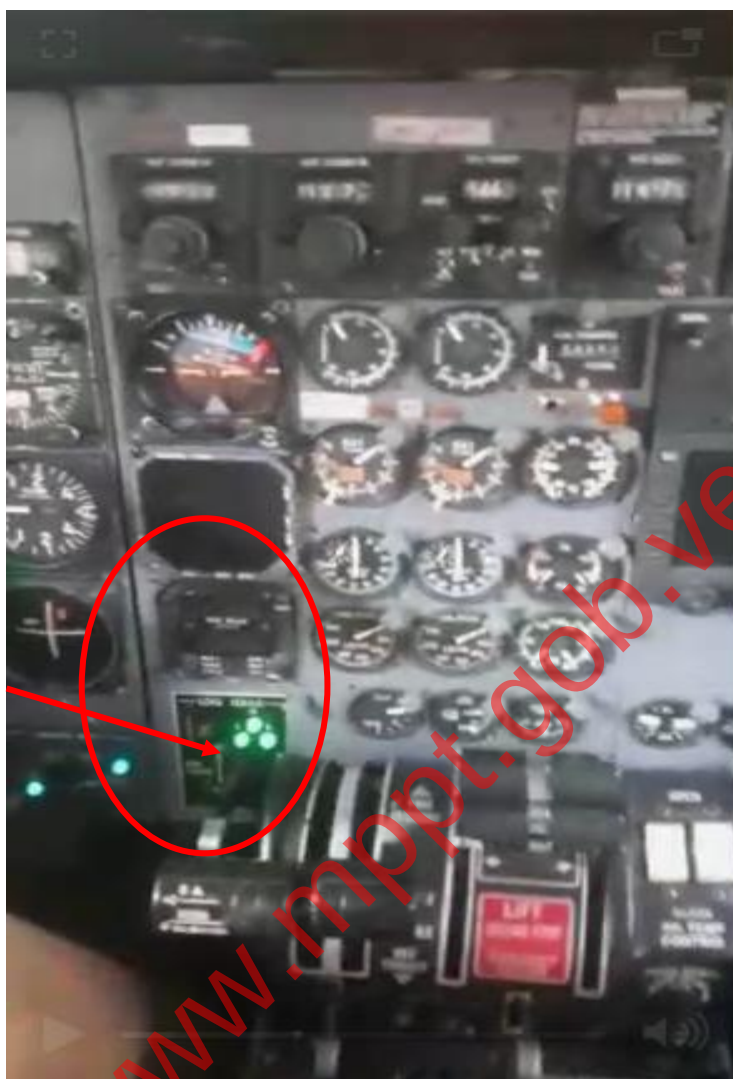
**Figura 6.** Funcionamiento normal tres luces verdes en cabina de la retracción y extracción de trenes de la Aeronave YV1617. **Fuente:** Investigador Encargado. **Año:** 2023

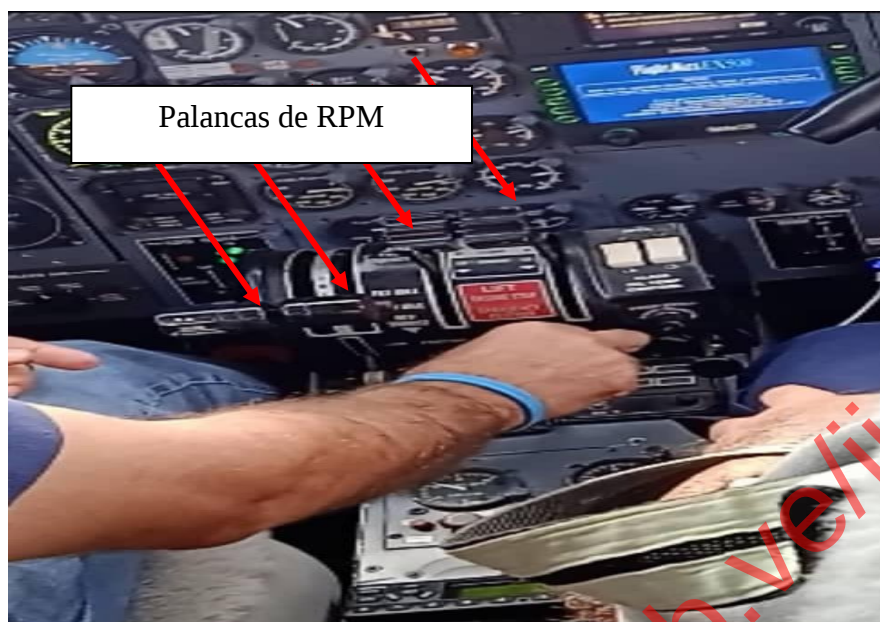
6. Durante la inspección del funcionamiento de las palancas de RPM del YV1617, se pudo constatar que la fricción no era la correcta lo que ocasionó que los motores quedaran asimétricos, generando más potencia en una de las turbinas, en consecuencia se puede producir una guiñada hacia el lado donde exista mayor potencia lo que ocasionó el destalonamiento del neumático.

**Figura 7.** Inspección del funcionamiento de la fricción de las palancas de RPM de la Aeronave **YV1617.** Fuente: Investigador Encargado. Año: 2023

- Ajuste de la fricción de las palancas de RPM.

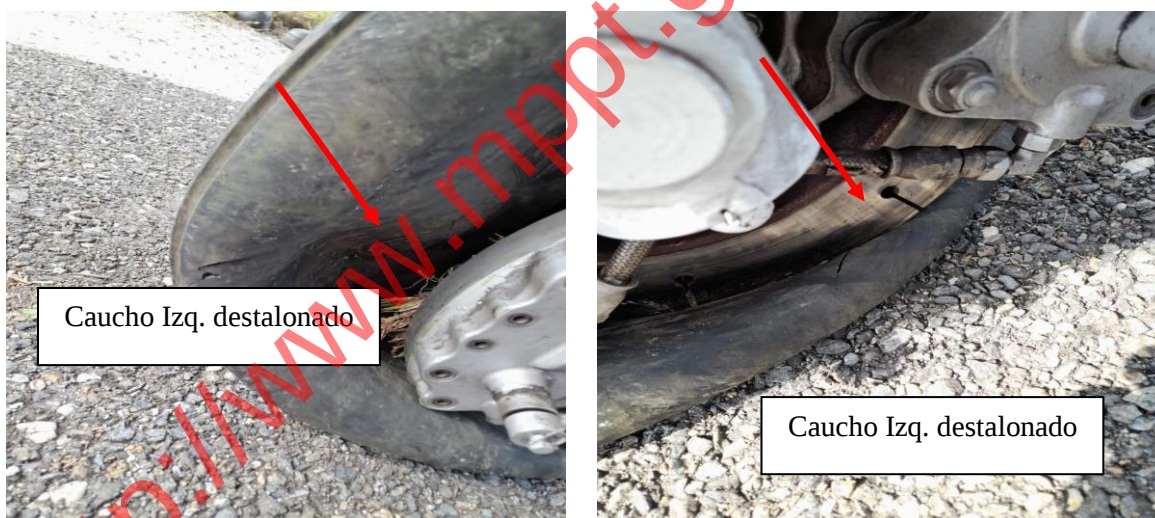
**Figura 8.** Destalonamiento del neumático del tren principal Izquierdo de la Aeronave **YV1617.** Fuente: Investigador Encargado. Año: 2023
