EXPEDIENTE 017/2023

## INCIDENTE GRAVE SCF-PP

**MATRÍCULA:** YV3499

**MODELO:** DC-9-82

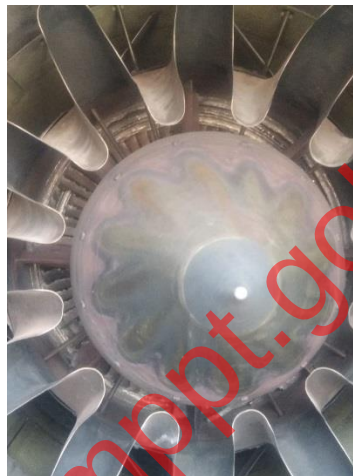
- ✓ Certificado de Matricula y Aeronavegabilidad
- ✓ Control de directivas de aeronavegabilidad
- ✓ Control del cumplimiento de mantenimiento programado
- ✓ Control de componentes
- ✓ Orden de mantenimiento
- Solicitud de los últimos resultados de la prueba de croise noise realizada en el motor
- Fijación fotográfica de la aeronave.
- Se realizó inspección visual de la condición del motor
- Se evidenció que en el motor izquierdo hubo un stall.

**Fotografía 1. Daños en las hélices de turbina**

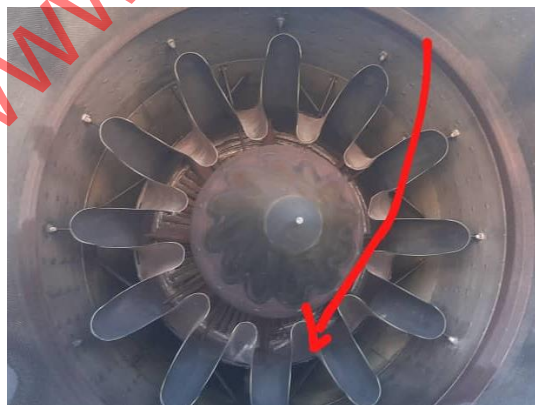
- En inspección visual, se observan daños en la turbina de baja del motor izquierdo

**Fotografía 2. Daños en la turbina de baja**

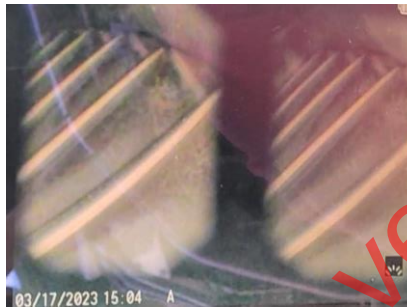
- ✓ COMBUSTION CHAMBER (Ce): Se realizó ingreso por la cámara 7 y no se observó daños visibles en dicha CC
- ✓ NGVs: Se observó la sección de NGVs ubicados en la CC7 sin observarse daños.
- ✓ HPT (T1): Se efectuó inspección boroscópica al HPT (T1) Leading and Trailing edges sin encontrarse daños visibles.

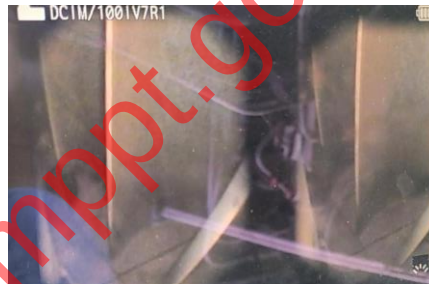
- ✓ LPT (T2): Se efectuó inspección boroscópica al LPT (T2) Leading edge sin encontrarse daños visibles.

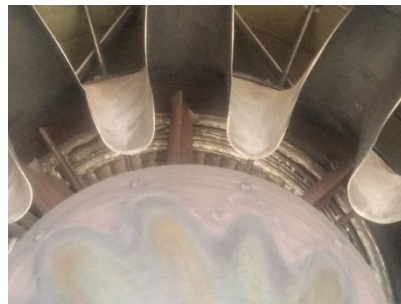
- ✓ LPT (T3): Se observan daños extensos y fuera de límites en su totalidad.

- Envío del motor a una OMAC reparadora para determinar los daños del motor.
- Elaboración del informe final.

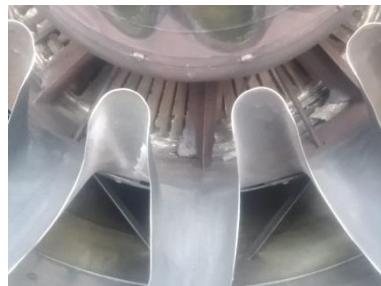
- ✓ LPT (T4): Se observan daños extensos y fuera de límites en su totalidad.
