INFORME PRELIMINAR

EXPEDIENTE 060/2022

INCIDENTE GRAVE DE AVIACIÓN

FABRICANTE DE LA AERONAVE: **CESSNA AIRCRAFT CO.**
MODELO: **182M**
MATRÍCULA: **YV1824**
EXPLOTADOR: **DOUGLAS COLMENARES**
LUGAR: **EN RUTA KAPAURE-SVSE A 12 NM DE SVSE**
FECHA: **11 DE OCTUBRE DE 2022.**
HORA: **15:54 UTC**

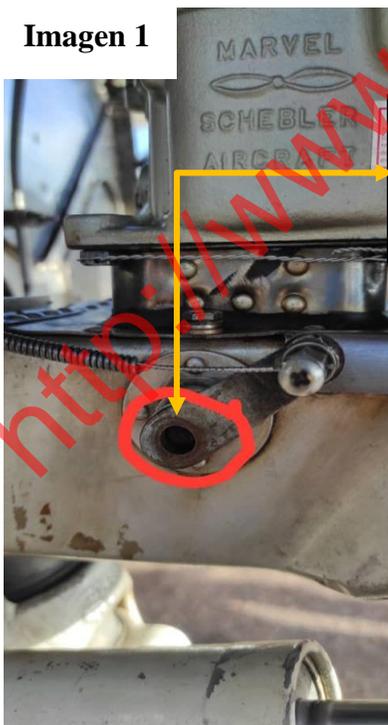
Imagen 1

Eje de control de la aleta del Calentador del Carburador. (Posición Abierta)

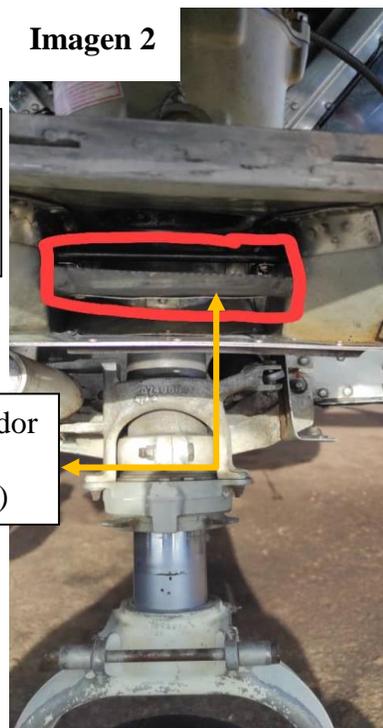
Imagen 2

Aleta del Calentador del Carburador. (Posición Abierta)

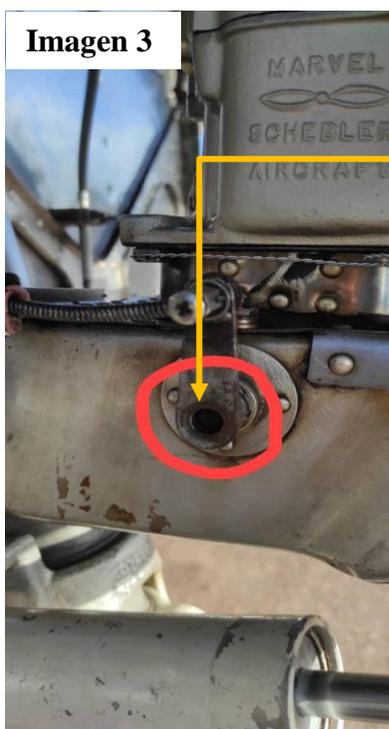
Imagen 3

Eje de control de la aleta del Calentador del Carburador. (Posición Cerrada)

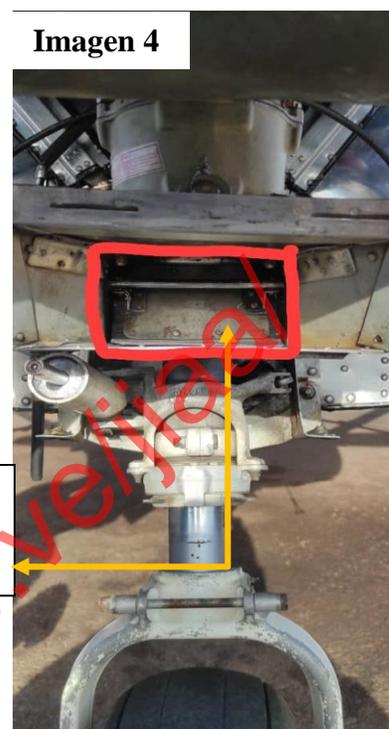
Imagen 4

Aleta del Calentador del Carburador. (Posición Cerrada)
