INFORME PRELIMINAR

EXPEDIENTE 062/2022

INCIDENTE DE AVIACIÓN

INFORME PRELIMINAR DE INCIDENTE GRAVE DE AVIACIÓN JIAAC EXPEDIENTE N° 062/2022

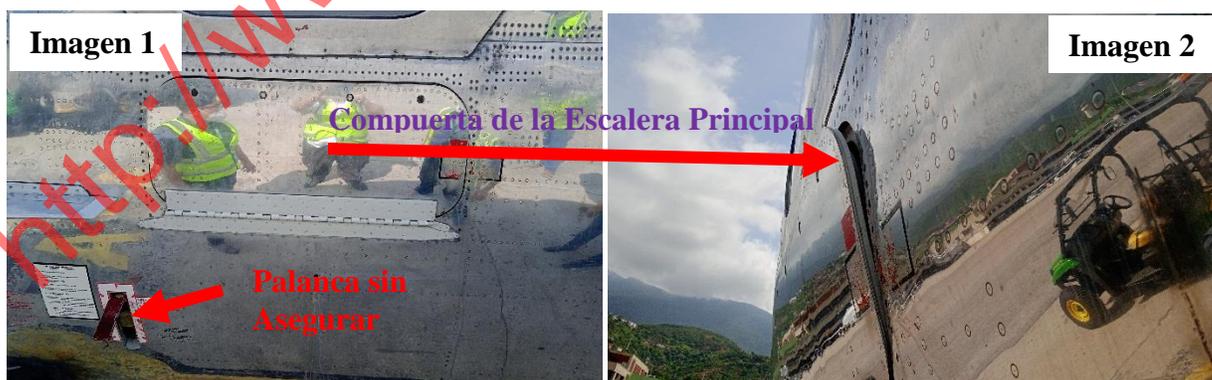
- Notificación del suceso.
- Solicitud de la documentación completa del piloto al mando y copiloto.
- Solicitud de la documentación de la tripulación de cabina
- Solicitud de la documentación del técnico de plataforma.
- Reporte de mantenimiento.
- Entrevista a la tripulación.
- Documentos del explotador.
- Certificado de matrícula.
- Certificado de conformidad de mantenimiento.
- Certificado de homologación acústica.
- La JIAAC estuvo presente mientras la OMAC N°475 LASER AIRLINES, C.A., se trasladó al lugar del suceso (SVMI) para realizar las experticias y análisis correspondientes a la aeronave.
- Al arribar la aeronave se detectó la compuerta de la escalera principal en la puerta delantera izquierda (puerta principal) no se encontraba completamente cerrada y la palanca aseguradora se encontraba en posición de abierto (Imagen 1 y 2).

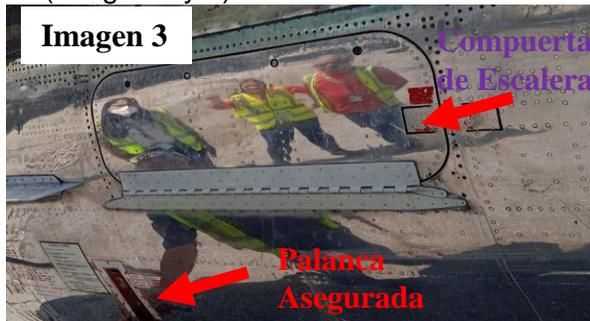
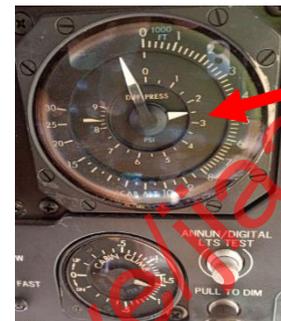
- Como este compartimiento es presurizado y que **comunica con el de electrónicos**, se aseguró la compuerta y se realizó una prueba de presión para determinar si habían otros puntos de fuga de presión además de la compuerta mal cerrada, dando como resultado que el único punto de fuga de presión ubicado se encontraba en la compuerta antes mencionada (Imagen 3 y 4).

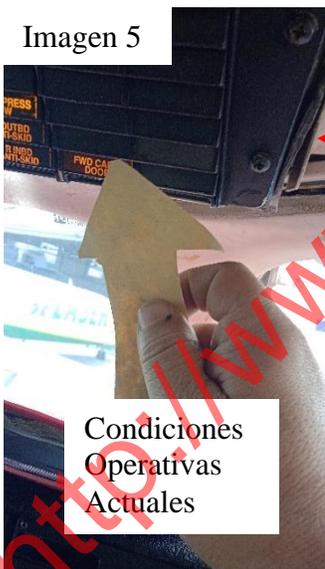
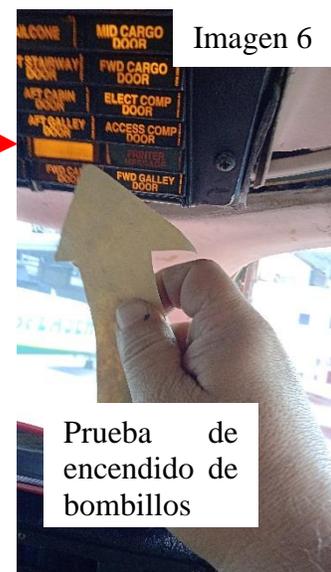
- Durante la inspección del sistema se detectaron Tres (3) No Conformidades:
 - La Indicación Lumínica en el tablero de la Cabina de Mando (Cockpit) **NO ENCIENDE** cuando la compuerta está abierta (Imagen 5 y 6).

Ubicación de la Indicación Lumínica en el tablero de la Cabina de Mando

- Deben activar los sistemas de indicación lumínica, tanto en el tablero de la Cabina de Mando (Cockpit) y en el Panel de Control Delantero de la Tripulación de Cabina, de esa manera la tripulación estar informada del malfuncionamiento del compartimiento y proceder a corregirlo.
- Se debe colocar el Brazo de enclavamiento de acuerdo a lo establecido en el manual del fabricante, de esta manera se puede evitar la desactivación de los ganchos de aseguramiento de la compuerta, previniendo una operación insegura que puede crear un accidente.

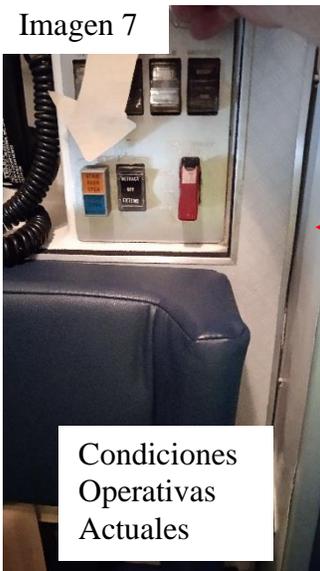
Imagen 7

- La Indicación Lumínica en el Panel de Control Delantero de la Tripulación de Cabina **NO ENCIENDE** cuando la compuerta está abierta (Imagen 7 y 8).

Condiciones Operativas Actuales

Ubicación de la Indicación Lumínica en Panel de Control Delantera de la Tripulación de Cabina

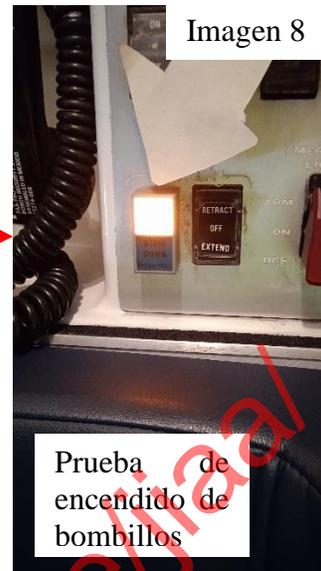
Imagen 8

Prueba de encendido de bombillos

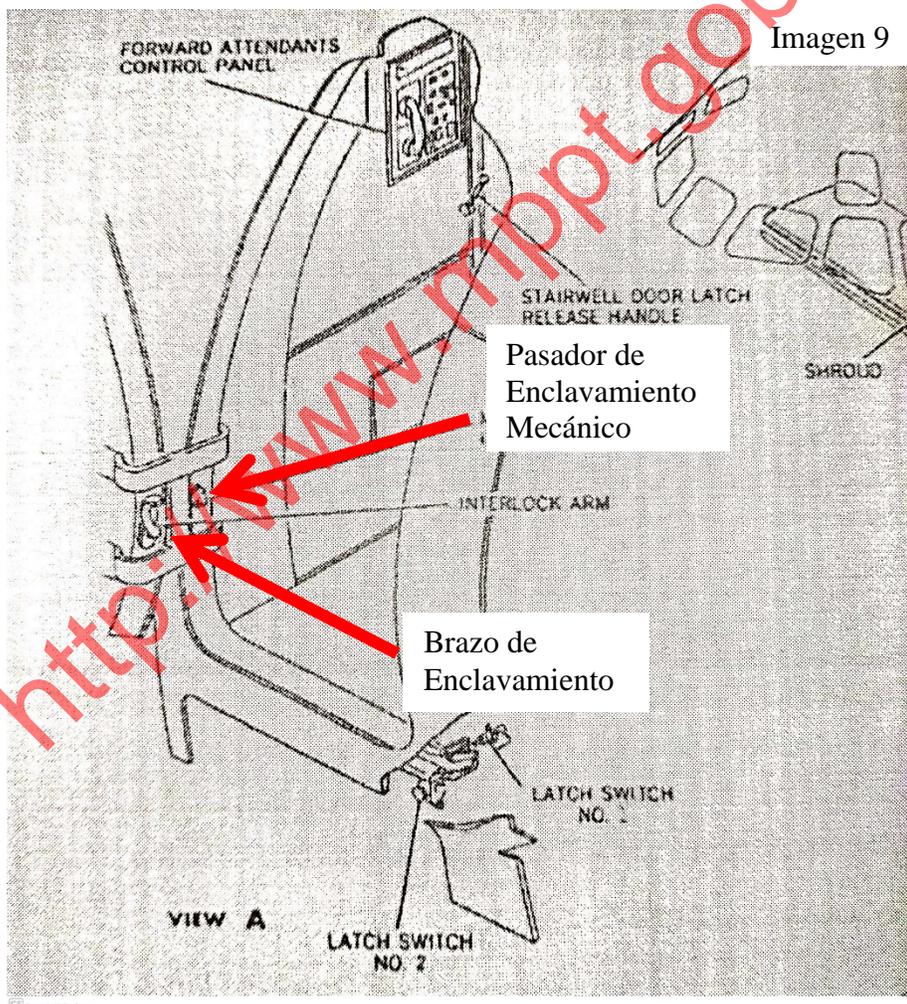
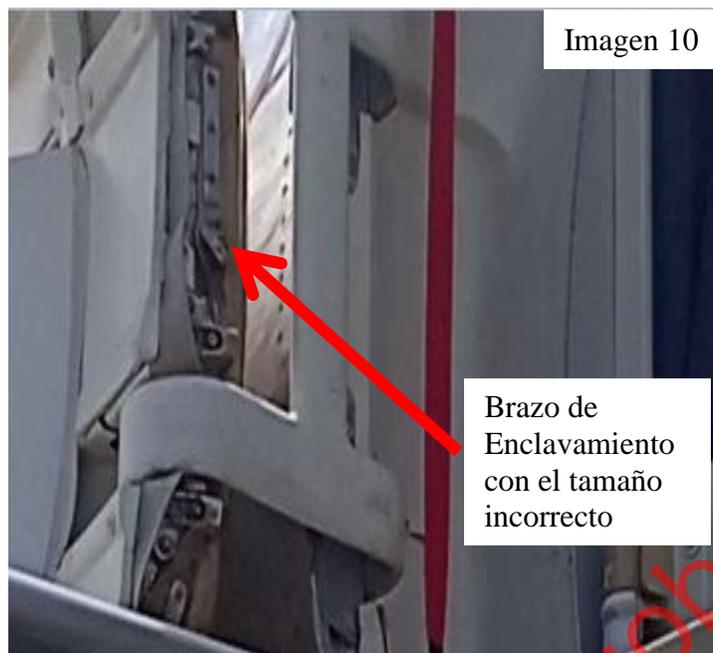
Imagen 9

- o El sistema de bloqueo de operación de la compuerta con la puerta cerrada **NO** está funcionando (Imagen 9 Y 10)

Pasador de Enclavamiento Mecánico

Brazo de Enclavamiento
