# INFORME PRELIMINAR

EXPEDIENTE 063/2022

## INCIDENTE DE AVIACIÓN

MODELO: DC-9-81 (MD-81)

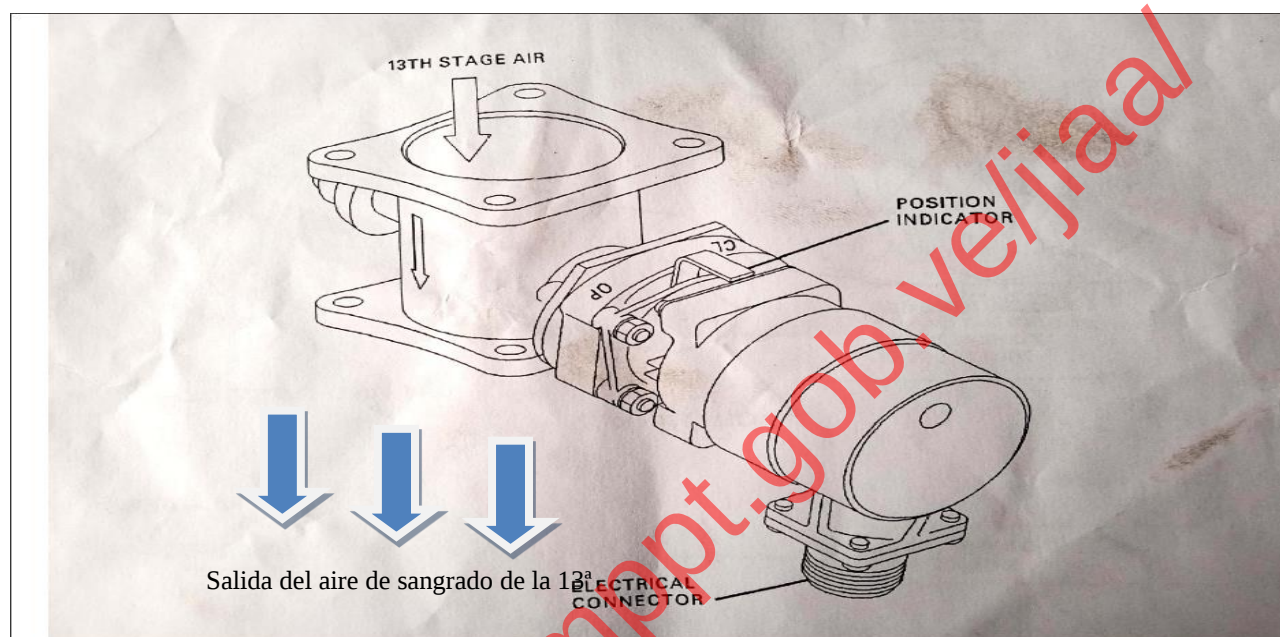
- En coordinación con el personal de mantenimiento se aplicó el Troubleshooting, para determinar la causa de la falla, según lo establecido por el fabricante del motor P&W.
- Se identificó falla en el componente de Verificación de Válvula de Deshielo de Combustible, **“Fuel De- Icing Valve Check” (On Condition)** del motor n°1.

**Figura N° 1 Component Fuel De- Icing Valve Check (On Condition).**

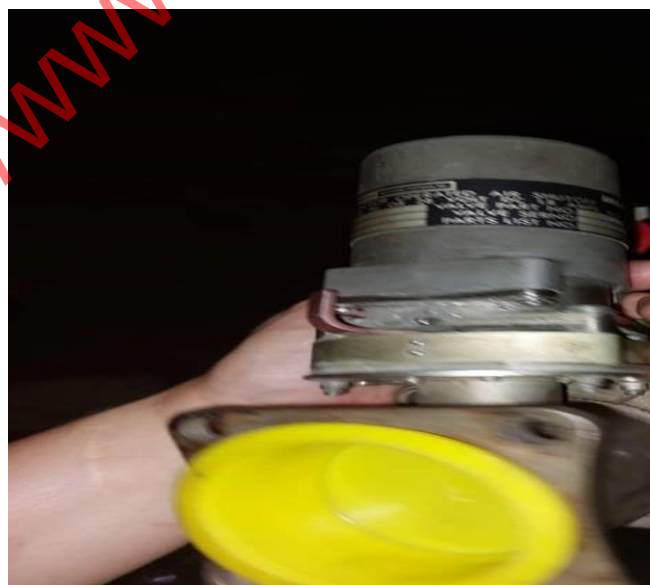
**Figura N° 2 Component Fuel De- Icing Valve Check**

- Se reemplazó la válvula.

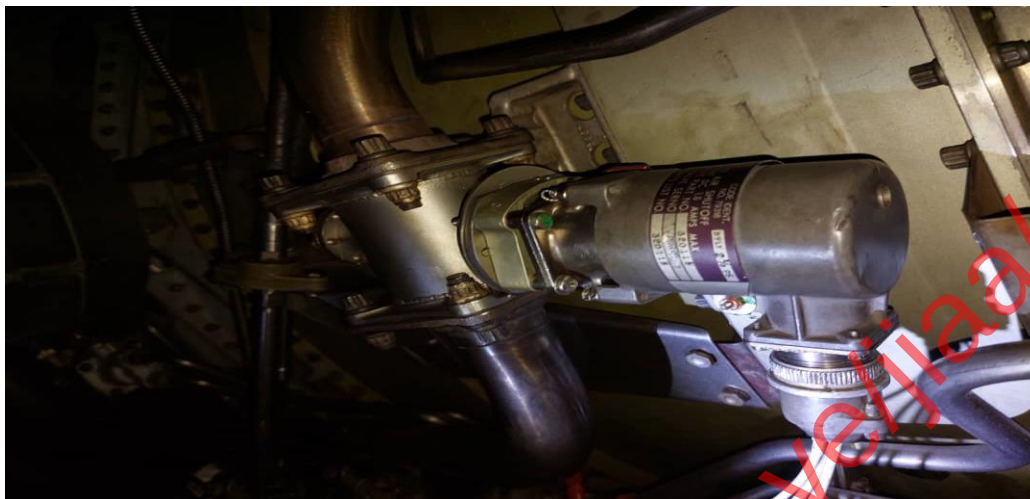
**Figura N° 3 Component Fuel De- Icing Valve Check reemplazada.**

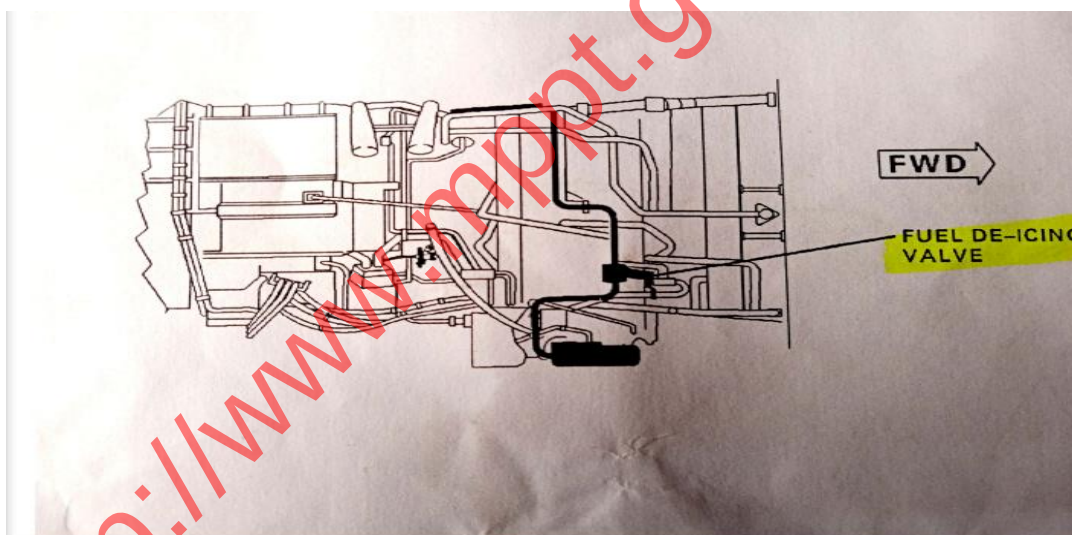
**Figura N° 4 Componente Fuel de Icing Valve Check Temperature**

- Se realizó la corrida del motor N°1, quedando bajo los parámetros en condiciones satisfactorias para el próximo vuelo.
- Se entregó la Cesión de Custodia Total de la aeronave a la empresa.
