# INFORME PRELIMINAR

EXPEDIENTE 064/2022

## INCIDENTE GRAVE DE AVIACIÓN

## INFORME PRELIMINAR DE INCIDENTE GRAVE DE AVIACIÓN JIAAC EXPEDIENTE N° 064/2022

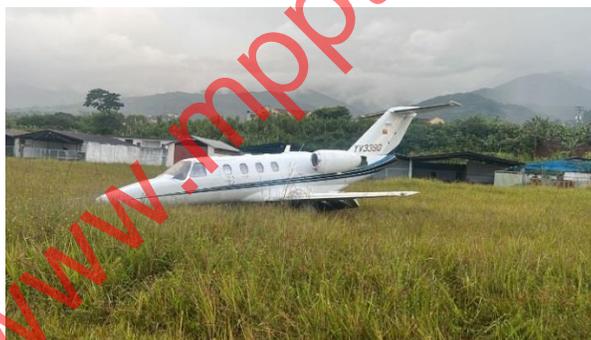
Fotografía 1. Posición de la Aeronave luego de la excursión

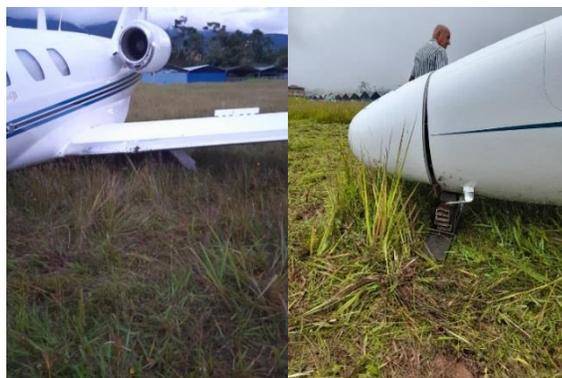
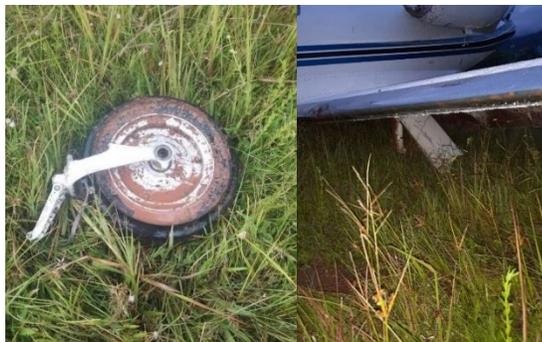
**Fotografía 2. Daños en la aeronave**

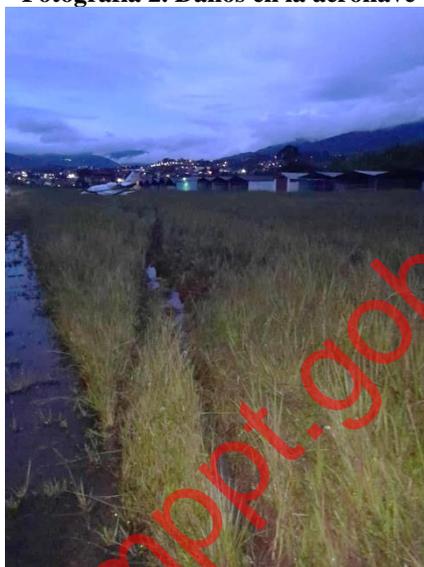
**Fotografía 3. Recorrido realizado por la aeronave**

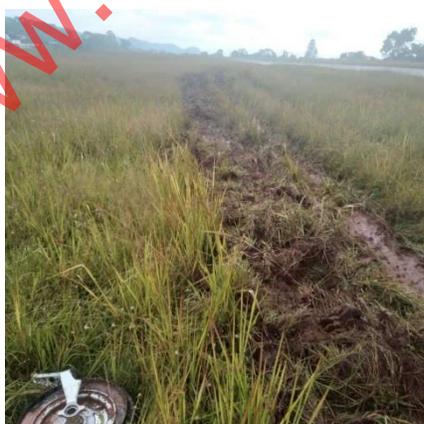
**Fotografía 4. Rastro del recorrido de la aeronave antes de desprender el tren de nariz.**

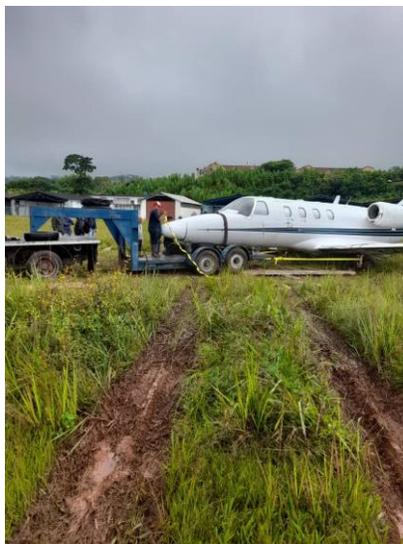
Fotografía 5. Aeronave siendo remolcada

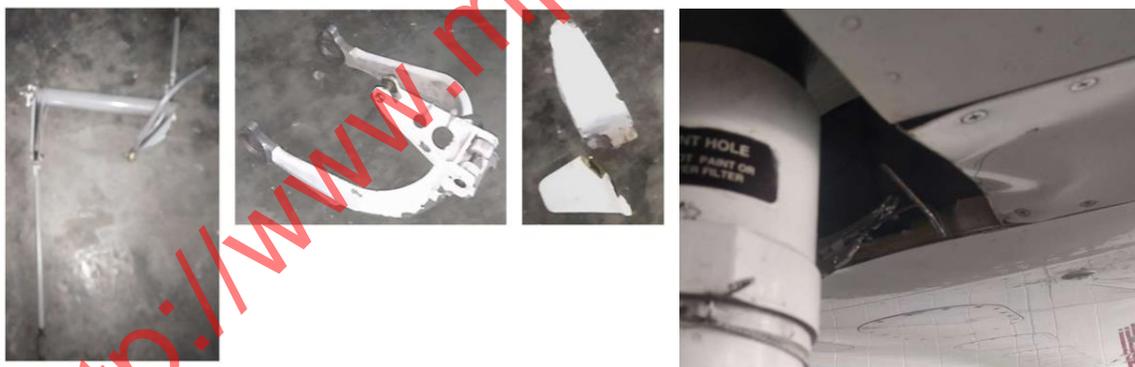
- La OMAC-N 220 AIRTECH SERVICIOS AÉREOS, C.A., se trasladó al lugar del suceso (SVPM) para realizar las experticias y análisis correspondientes a la aeronave luego de la excursión de pista. Obteniendo los siguientes resultados:
  1. Se observó desprendimiento de la horquilla y pistón del tren de nariz, así como daños en el mecanismo de activación y dirección del tren, todas las caras del pozo del tren de nariz se encontraron deformadas y desgarradas.

Fotografía 6. Daños en el tren de nariz

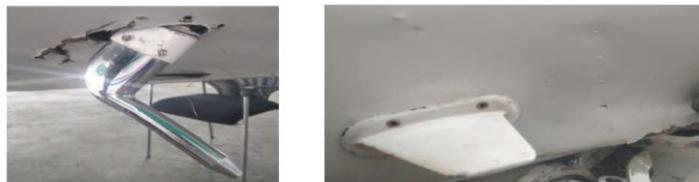
2. Ambos tubos pitot se encontraron desprendidos.

Fotografía 7. Tubos pitot

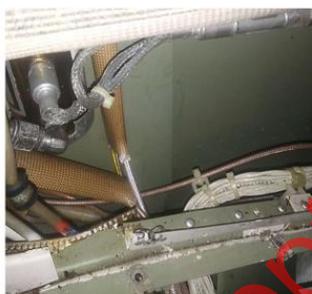
**Fotografía 9. NOSE BAGGAGE**

5. Las antenas inferiores de la sección de nariz, se encontraron desprendidas.
