EXPEDIENTE 073/2022

INFORME PRELIMINAR

INCIDENTE SCF-NP

MATRÍCULA: YV2944

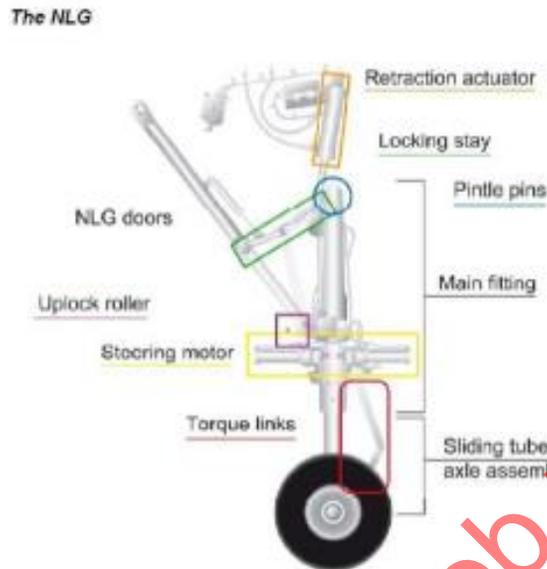
- El personal de mantenimiento realizo el funcional test a los sensores de proximidad 1 y 2 de acuerdo con AMM 32-34-00-720-801-A/500 y se ajustaron de acuerdo a AMM-32-61-05-820-810A/500.
