# INFORME PRELIMINAR

## INCIDENTE GRAVE SCF-NP

**MATRÍCULA:** YV2966

**MODELO:** ERJ 190-100 IGW

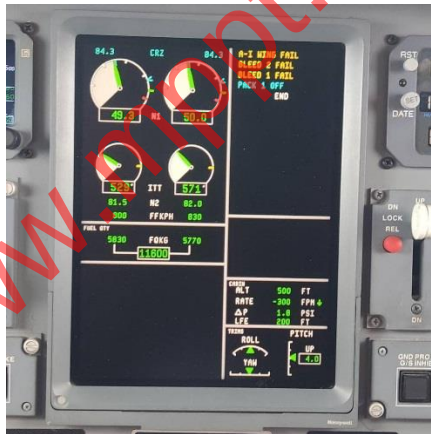
Es importante destacar, que aunque el QRH no establece realizar una segunda vez la lectura, la tripulación la efectuó tres veces, logrando corregir la falla en los sistemas “BLEED”.

Fotografía 1. Indicación en vuelo de la falla del sistema BLEED 1 y BLEED 2

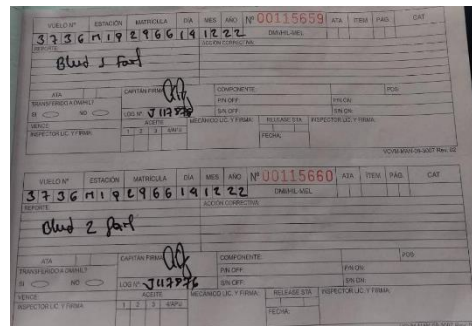
Fotografía 2. Reporte de falla BLEED 1 y 2

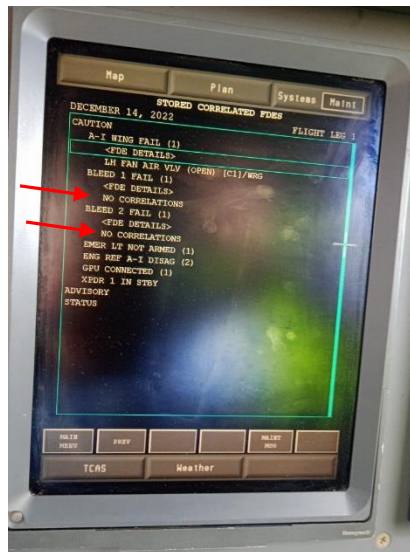
Fotografía 3. Resultados de la revisión del sistema de la aeronave

Al momento de realizar la revisión del sistema y el historial de la aeronave según manual, el sistema no arrojó información ni más detalles relacionados con la falla “BLEED”, arrojando el mensaje “NO CORRELATIONS”.

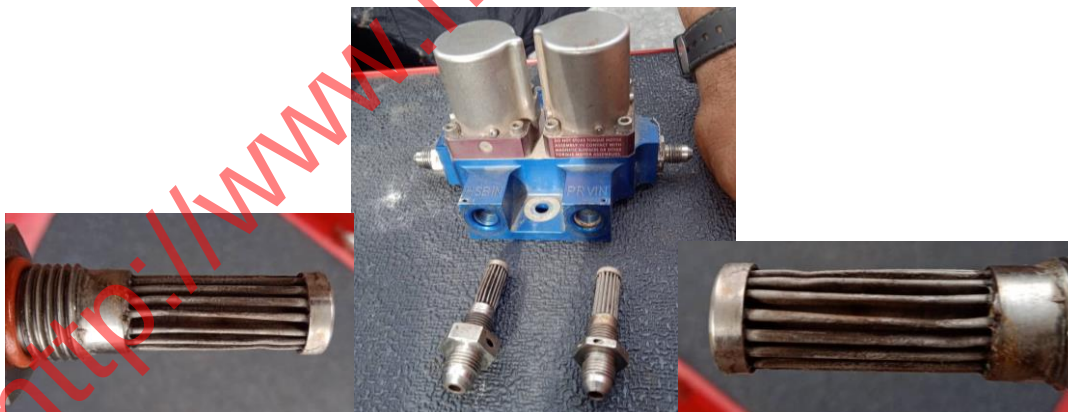
Fotografía 4. Torque Motor Control derecho y filtros

Debido a que el sistema no arrojó información relacionada a la falla de ambos BLEED, la OMAC N – 431 procedió a realizar una limpieza en ambos “TORQUE MOTOR CONTROL” y sus filtros, así como en las líneas de sangrado para descartar obstrucción o contaminación de las mismas.
