EXPEDIENTE 075 /2022

INFORME PRELIMINAR

INCIDENTE DE AVIACIÓN SCF-NP: FALLA DE SISTEMA NO-MOTOR

MATRÍCULA: YV3499

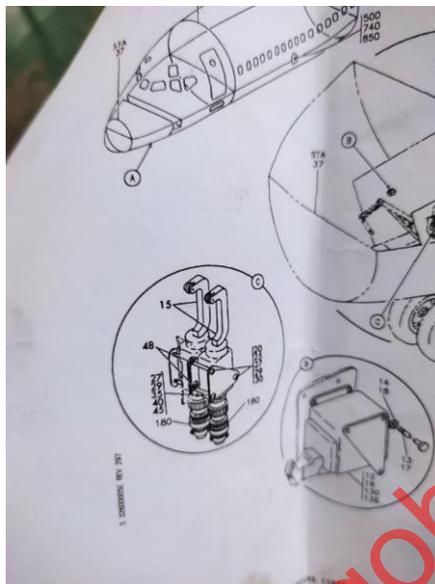
6. Se hizo inspección visual y fijación fotográfica, de la condición del sistema derecho de presurización y aire acondicionado luego del incidente.
7. Se realizó el procedimiento de aislamiento de falla según manual de la aeronave, encontrándose que **el interruptor indicador de posición de tren de nariz**, que establece la condición de avión en el aire al sistema derecho de presurización y aire acondicionado, no

funcionaba correctamente lo cual impedía que ese sistema se pudiera activar para presurizar la cabina.

Foto 1. Grafico del manual técnico donde aparecen los interruptores indicadores de posición de tren de nariz, que establecen la condición de avión en el aire a los sistemas derecho e izquierdo de presurización y aire acondicionado.

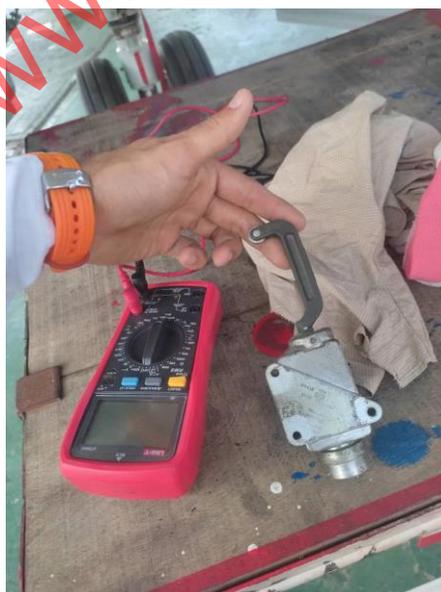
Foto 2. Chequeo del interruptor indicador de posición de tren de nariz, que establecen la condición de avión en el aire al sistema derecho de presurización y aire acondicionado.

8. Se realizó el reemplazo del interruptor por parte de la OMAC N 441. SERVITEC, y se realizaron los chequeos funcionales de los sistemas derecho e izquierdo de presurización y aire acondicionado, quedando operativos.

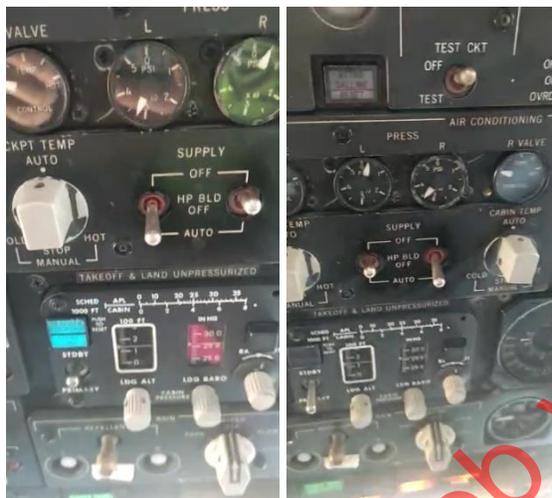
Foto 3. Chequeos funcionales de los sistemas derecho e izquierdo de presurización y aire acondicionado, una vez reemplazado el interruptor que envía la señal de posición al sistema derecho. Foto izquierda registra sistema izquierdo operativo, Foto derecha registra sistema derecho operativo
