INFORME PRELIMINAR

EXPEDIENTE 026/2022

INCIDENTE DE AVIACIÓN

MODELO: **B727-2A1**

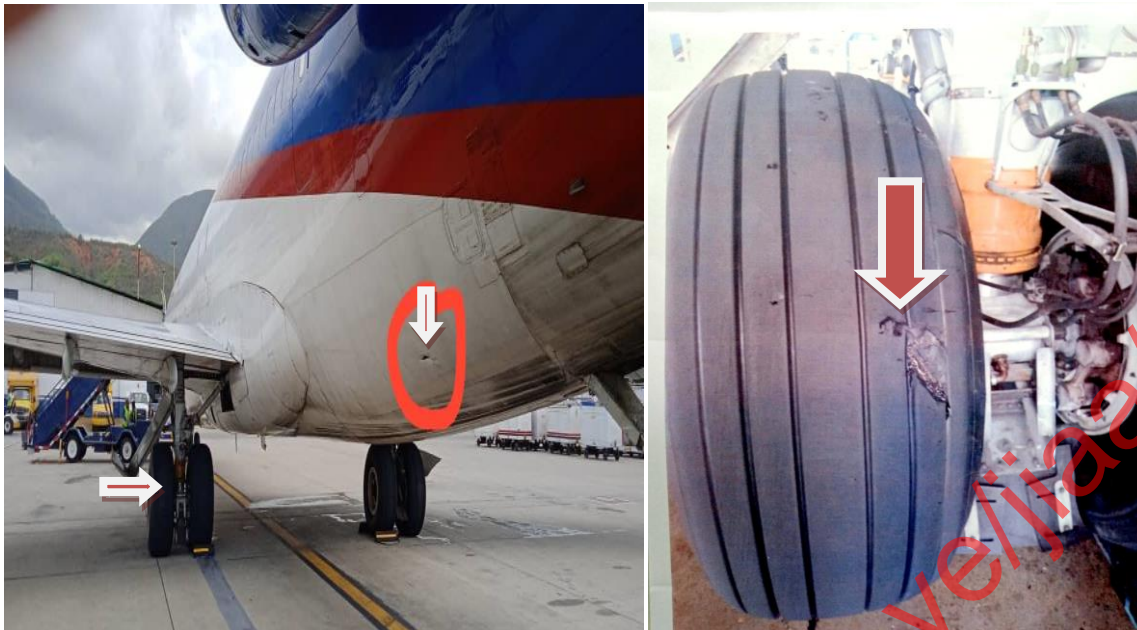
El día 24 de Mayo 2.022 a las 09:29 UTC, la aeronave con Matrícula: **HP-1937UCG**, Marca: **BOEING**, Modelo: **B727-2A1**, Serial: **21345**, según Certificado de Registro Nacional de la República de Panamá y perteneciente a la empresa de carga y correo **Uniworld Air Cargo Corp.** AOC N° AAC/EXI/009 en ruta Aeropuerto Internacional de Tocumen (MPTO), ubicado en ciudad Panamá, Panamá con destino al Aeropuerto Internacional Simón Bolívar (SVMI), ubicado en el Estado la Guaira, en fase de aterrizaje en la pista 10 del Aeropuerto Internacional Simón Bolívar (SVMI) y en el recorrido y frenado de la misma, la aeronave presentó una salida de la pista hacia la zona de seguridad del lado izquierdo, dañando dos balizas, numeradas 113 y 114 de la pista, el caucho Nro. (1) izquierdo y ocasionó una rajadura del lado izquierdo inferior del fuselaje de la aeronave, sus ocupantes ilesos y la aeronave con daños de importancia. Peso máximo de despegue de la aeronave, 95.028kg

1. Figura de los daños de la Aeronave B-727-200 en la pista 10/27 luego del Aterrizaje.
